# H A N D L I N G S P L A N

ADELGADE 18

KALUNDBORG KOMMUNE

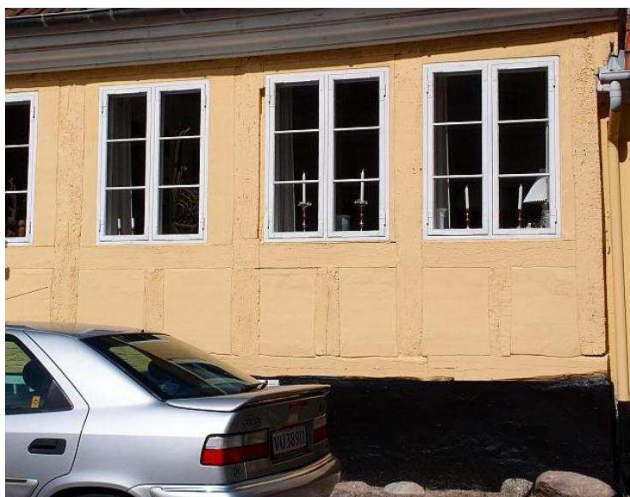
Soklen er malet med sokkelasfalt.

Både tavl og tømmer er i god stand.

Væggene er kalket med kalkocit over stok og sten.  
Overfladebehandlingen er også i god stand.

Emne	Tilstand	Aktivitet	Prioritet
Ydervægge	-	Man må forvente at der inden for 5 år skal kalkes og laves småreparationer.	3

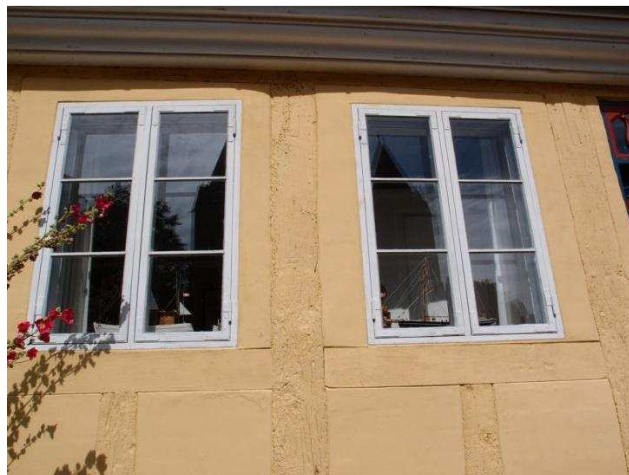
Vinduerne er af nyere dato, men traditionelt udført med enkeltglas og indadgående forsatsløsninger. Vinduerne er udvendig malet med linoliemaling. Både træværk, kit og maling er i god stand, men der ses lidt rustgennemslag fra skrueerne.

Hoveddøren er i god stand.

Det anbefales at udskifte de rustende skrueer næste gang vinduerne skal genmales.

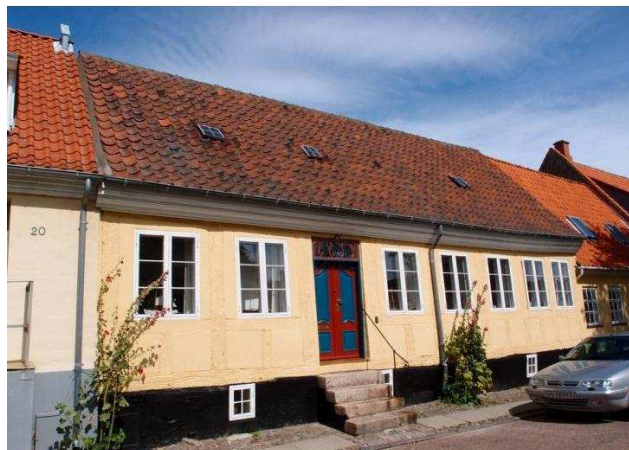
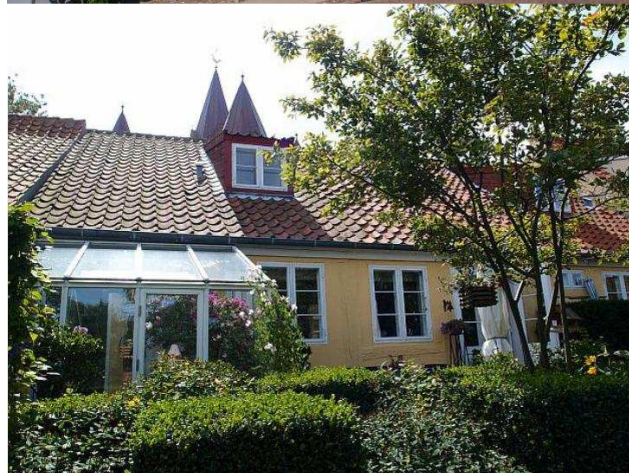
På havesiden (nord) er taget fladere, fordi det er løftet og ført ud over det tilbyggede udskud i en ret linje.

På den østlige tredjedel ligger håndstrøgne tagsten, men der er dog repareret med et par maskinsten. Den yderste række tagsten er tilspidset og muret ind i brandkammen mod nabohuset. Dette giver ikke problemer hér. Generelt ligger dette område pænt.

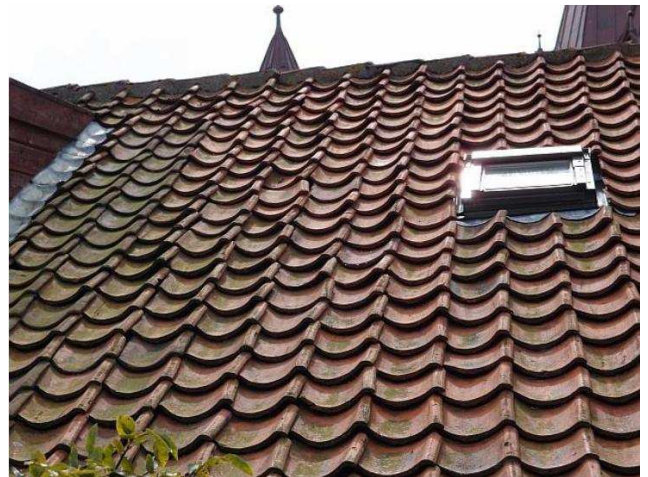
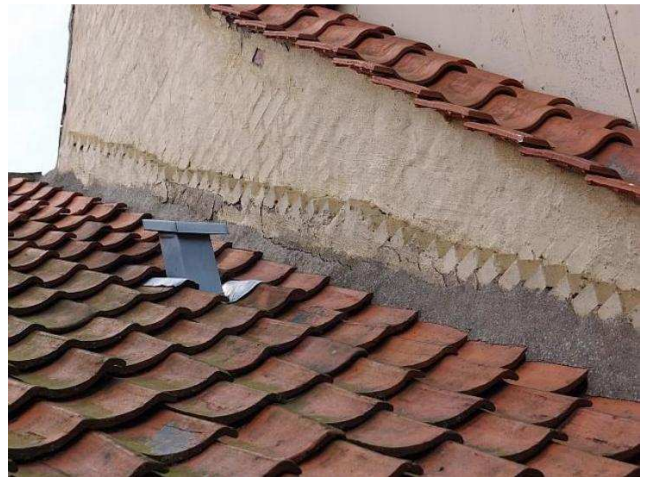
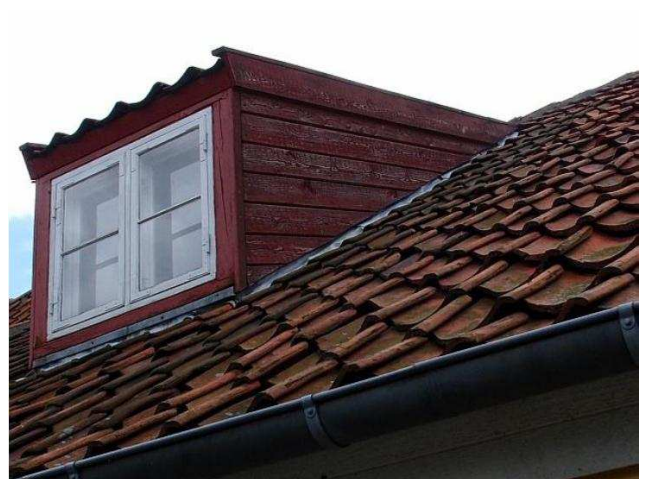
På den midterste og på den vestlige del af havesiden ligger maskinfremstillede vingetegl.

Tagstenene er dårligt oplagte. De "roder" og har alt for lille sideoverlæg. Der burde have været lagt 2-4 rækker tagsten mere på.

Problemet har dog mest æstetisk betydning, da vand og sne opfanges af undertaget.

Mod vest er de yderste rækker tagsten også tilspidsete, men hér ledes vandet ovenfra ind mod nabovæggen og ind under tagstenene.

Tagstenene er muret ind i væggen, men der er tegn på problemer med utætheder, og forskellingeren er repareret for nylig.

Kvistenes træværk er i god stand, men specielt flunker (sider), vindskeder og dækbrædder trænger til maling.

Det bør overvejes at udskifte veluxvinduet, med et støbejernsvindue.

Alternativ løsning anbefales.

Emne	Tilstand	Aktivitet	Prioritet
Kviste	Trænger til maling.	Bør males inden et år.	2
Tagflade på havesidens midter og vestside	Maskintagsten ligger dårligt og roder.	Inden for fem år bør tagsten på den midterste og vestlige del om-lægges. Evt. brugte håndstrøgne.	2

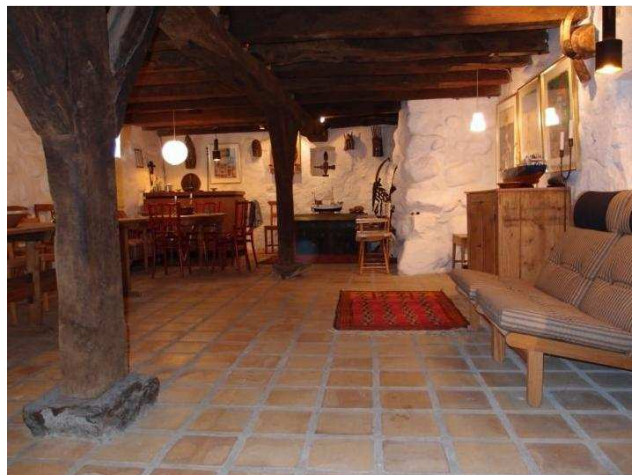
Kældervæggene er kalket med kalkocit. Der ses mindre afskalninger og saltudslag hist og her, men i sådanne kældre er små afskalninger uundgåelige. Kælderen virker tør og sund.

Emne Kælder	Tilstand -	Aktivitet Normal vedligeholdelse.	Prioritet -
----------------	---------------	--------------------------------------	----------------
