H A N D L I N G S P L A N

BOGØ MØLLE

VORDINGBORG KOMMUNE

KONKLUSION

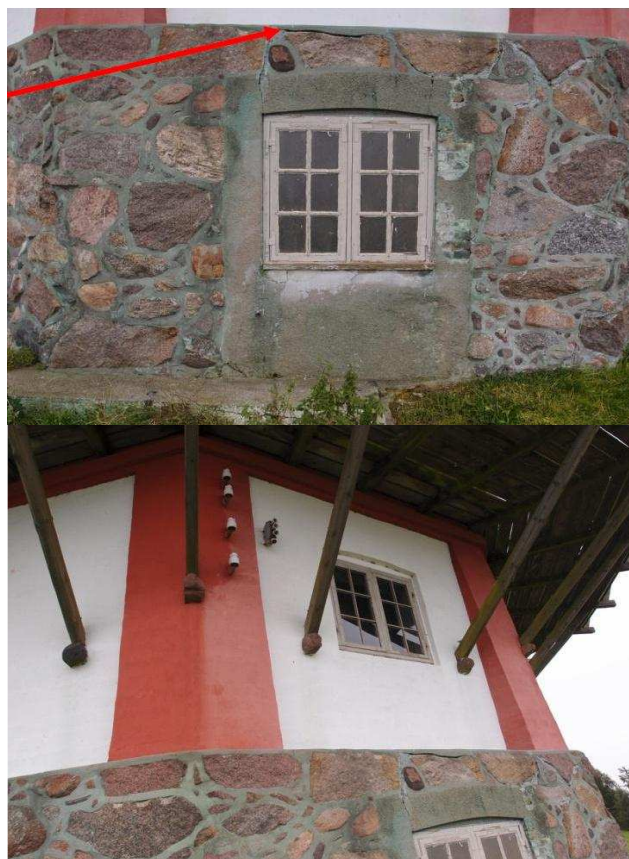
Undermøllen har en sokkel af store grofthugne kampesten.

Mod sydvest er der en sætningsrevne omkring vinduet, både over og rundt om. Sætningerne kan muligvis godt gå længere ned under terrænet, og derfor anbefales det at få undersøgt sætningsskaden omfang yderligere.

De grønne affarvninger i fugerne mellem kampestenene skyldes kobbervand fra inddækningen oppefra, og har ingen teknisk betydning.

Undermøllens ydervægge, rundt om møllens broloft, er pudset murværk der er malet rødt og hvidt.

Murværket er for nylig istandsat og overfladebehandlet med silikatmaling.

Emne	Tilstand	Aktivitet	Prioritet
Sokkel	Sætningsskade.	Sætningsskaden bør snarest undersøges yderligere.	1-UN
Ydervægge	God tilstand.	-	-

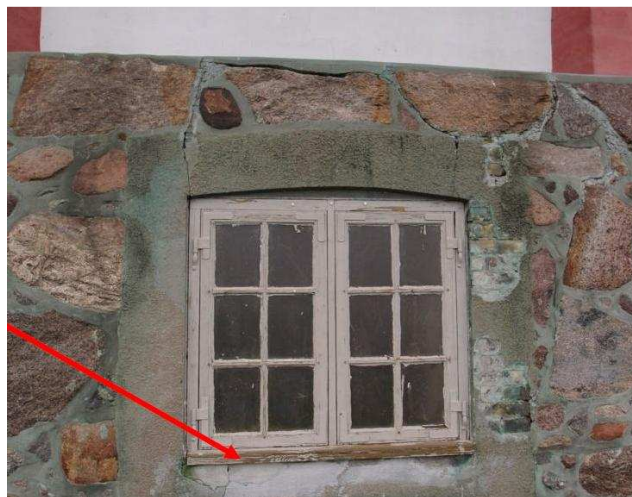
På den nederste del af møllen, er der placeret fire vinduer, et i soklen og tre i det pudsede murværk. Alle er malet i en grå farve.

De øverste tre er i god stand og forholdsvis nymalet. Vinduernes træværk er i god stand.

Det nederste vindue er lidt hårdere medtaget. Det er sidst malet med acrylholdig maling, hvilket ses på en del afskalninger af kit og maling. Træværket er i god stand.

Emne	Tilstand	Aktivitet	Prioritet
Vinduer og Døre	Det nederste vindue har en del afskalninger af maling og kit. Vinduerne på overmøllen er ubehandlede. Ubehandlet træværk på døre.	Lettere istandsættelse med kit, maling og oliebehandling. Udskiftning af acrylglas til alm. glas. Smårep. samt behandling af døre.	2

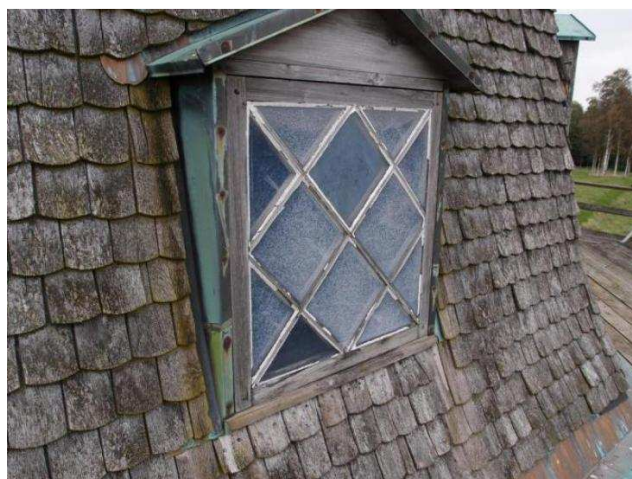
På den øverste del, overmøllen, er der placeret 10 vinduer i små kviste.

Vinduerne er ubehandlede og fremstår i råt træ. De trænger meget til behandling. Flere af glassene er udskiftet med acryl, og fuget udvendig med gummi-fugemasse.

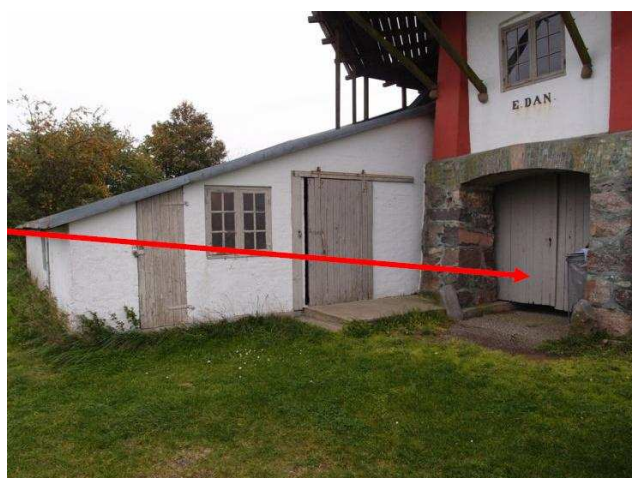
Selve møllens døre begrænser sig til trædøren på møllens gallerigang, samt til træportene i møllens gennemgang. (De andre døre er beskrevet under lagerbygningen)

Porten mod nord har mindre rådskader og malingen er enkelte steder nedbrudt.

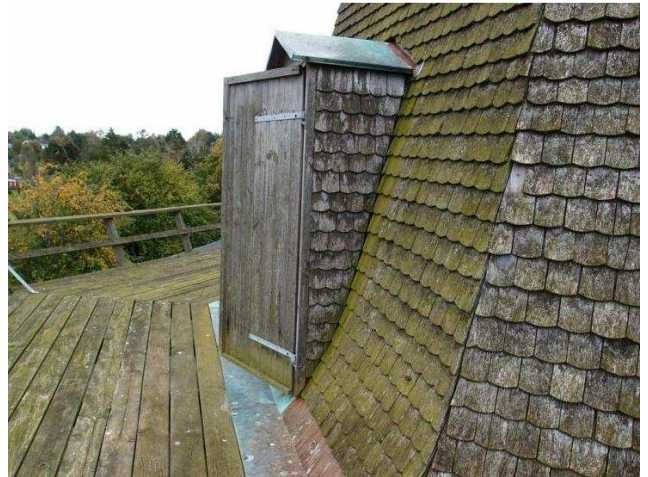
Trædøren på gallerigangen står ligesom vinduerne også ubehandlet.

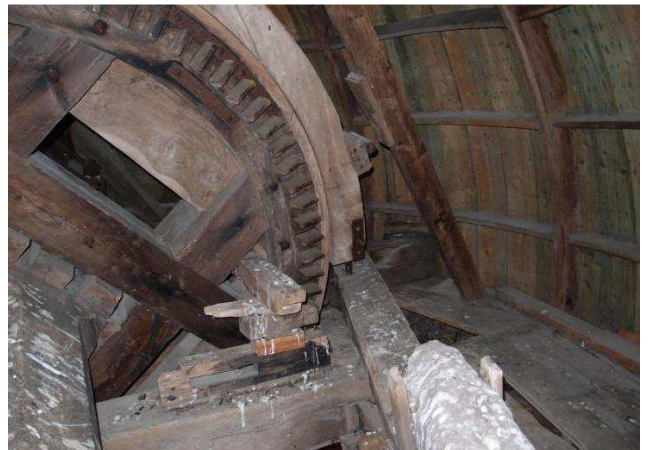
Inde i overmøllen og hatten er stort set alt mølleinventar fra møllens funktionstid bevaret. Lige fra kværne, sigte, valse og sækkehejs.

Tagbrædderne er malet med grøn kobber.

Der er tørt i hatten.

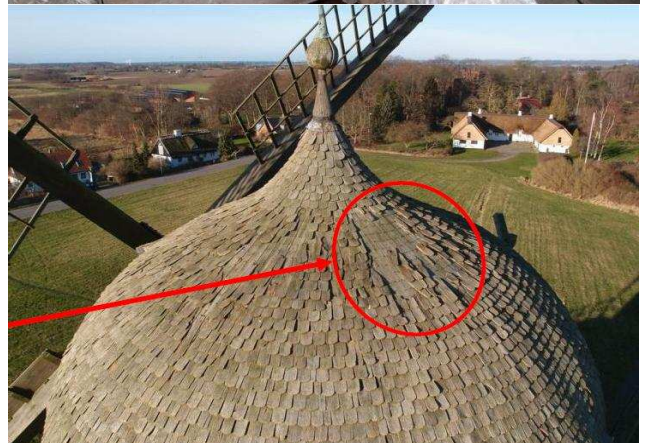
Møllen opdeles udvendig i to dele, den nederste store del, kaldet overmøllen, og øverst den løgkuppelformede hat. Begge beklædt med savskåret egetræs spån.

På den øverste hat er en del tagspån faldet af, og flere sidder løse. Den manglende tagspån gør, at der på sigt kan komme råd i brædderne under tagspånen, og der kan føres regn og fugt ind i selve møllen.

Større område på østsiden med manglende tagspån. På vestsiden, hvor vingerne er monteret, er der ligeledes flere større områder med affaldne tagspån.

Emne	Tilstand	Aktivitet	Prioritet
Møllehat og Trærem	Manglende tagspån og utætheder. Træremmen er skadet.	Reparation af tagbrædder og ny spåndækning. Træremmen skal skiftes.	1

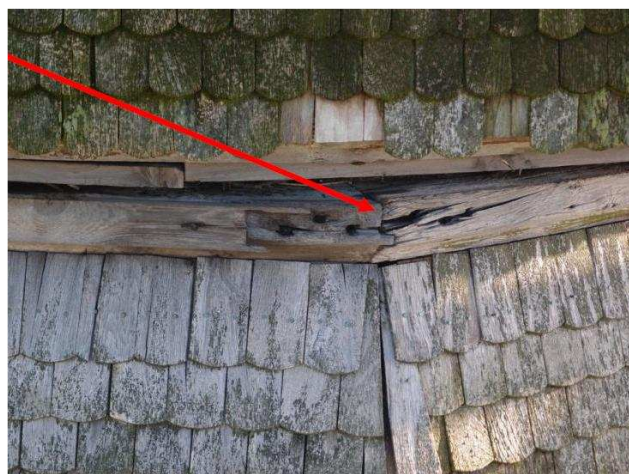
I overgangen mellem hatten og overmøllen, er træremmen flere steder i dårlig stand, og meget åben overfor slagregn og fygesne. Denne løsning bør overvejes ved fremtid istandsættelse af tagets øverste del.

Tagspånene på overmøllen er i ok stand, men med enkelte løse og afblæste spån.

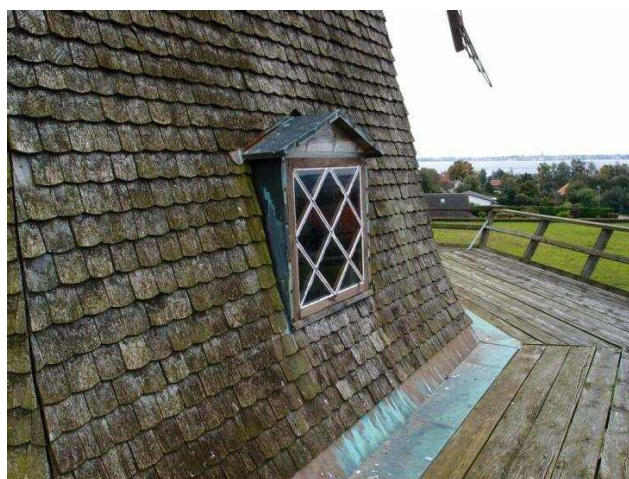
På overmøllens tagflader sidder der 10 små kviste, inddækket med kobber på tag og sider. Kobberinddækningen er fastgjort med simple stålskruer, som er rustet, og på sigt kan kombinationen af kobber og stål være problematisk.

På billedet nederst ses den kobberinddækning, som forsager de grønne fuger i kampestenssoklen nederst.

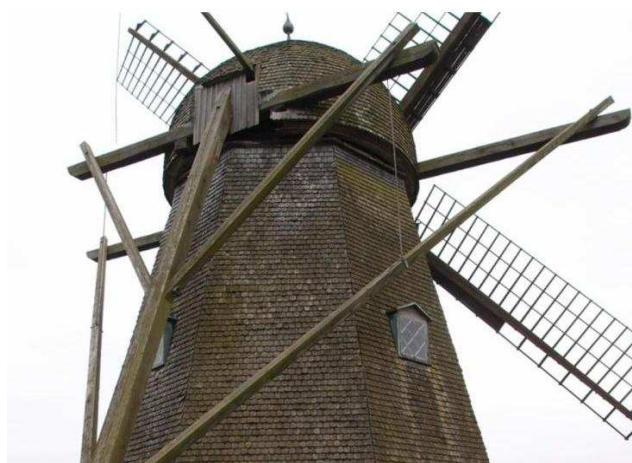
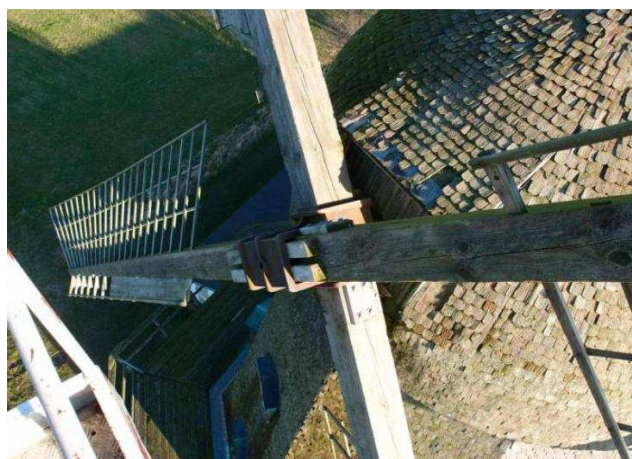
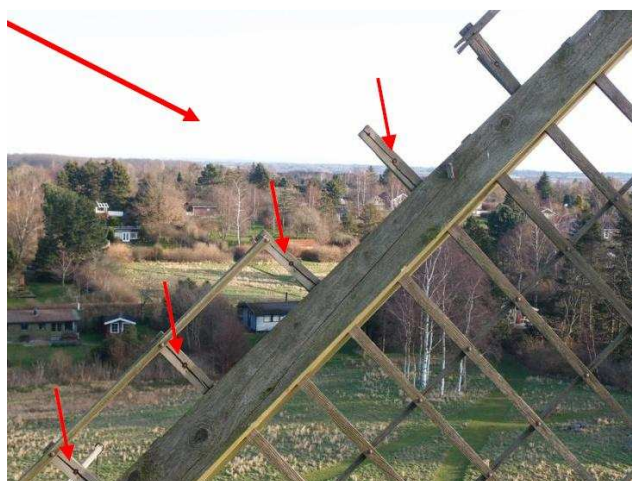
Møllens vinger er sejlførende vinger, med vind brædder og hækværk til sejlene. Vingerne er blevet restaureret for ca. 10 år siden. Hækværket på de nederste dele af vingerne blev skiftet, men ikke på de øverste.

Vingerne er låst i deres nuværende position og ude af drift. De er umiddelbart i god stand, men er meget tørre og trænger til rensning og overfladebehandling.

Selve drejemekanismen, kaldet svans og krøjbomme, er fastlåst med "låseklodser". Tømmeret trænger til rensning og overfladebehandling

Et enkelt sted mod vest, på den vandretliggende krøjbjelke, er der en mindre rådskade omkring et "hul" i bjælken.

Der er ikke fundet rådskader i vingerne.

Nogle af trædelene på de øverste gamle dele af hækværket, er flækket i området hvor skrueerne er monteret. Se billedet.

Gallerigangen rundt om møllen er belagt med brædder i lærk. Enkelte brædder er begyndt at "hænge" lidt, og flere må forventes at følge efter. Det anbefales at skifte brædderne efter behov.

Gelænderet rundt om gallerigangen er ligeledes brædder i lærk. Et enkelt bræt er skiftet, og resten må forventes at have en rest levetid på ca. 5 år.

Emne	Tilstand	Aktivitet	Prioritet
Vinger og krøjeværk	Algebegroet og udtørret.	Rensning og overfladebehandling.	2
Gallerigang	Brædder af varierende kvalitet.	Skiftes efter behov.	2
Møllen indvendig	Råd i bjælkeende og murrem. Manglende vederlag. Forkert brug af cementholdig puds.	Udskiftning af bjælke og murrem i områder med råd.	2

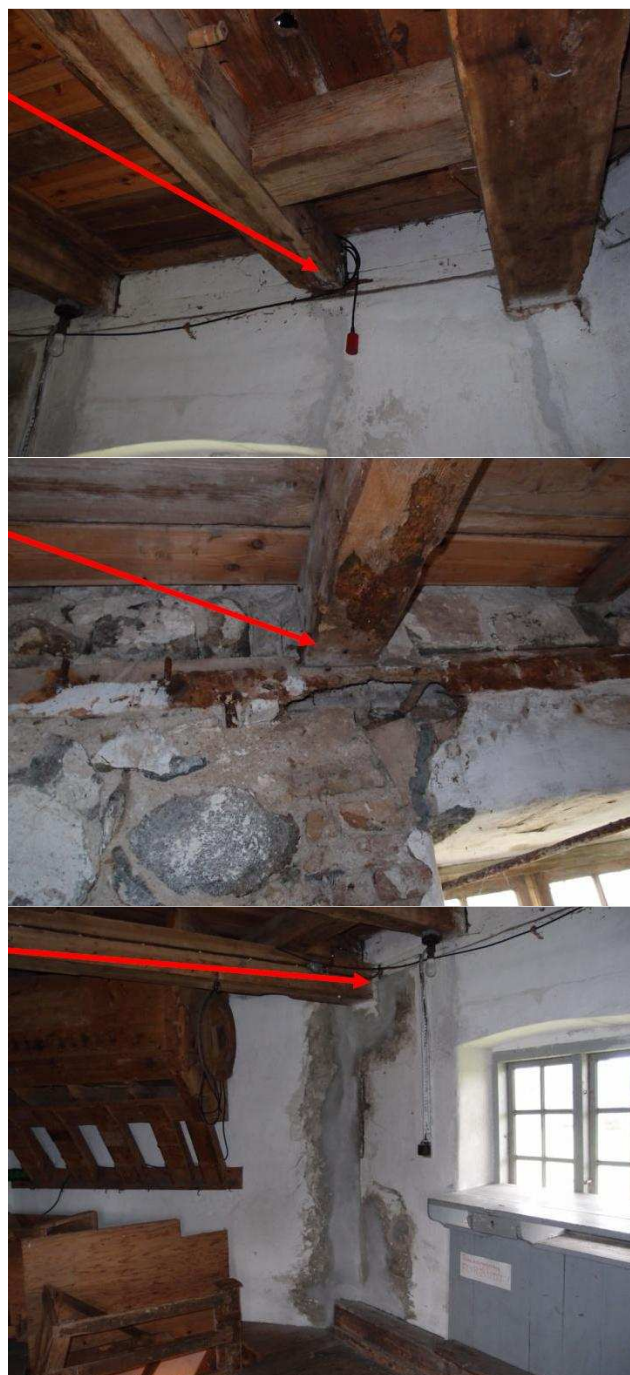
Indvendig i møllen er der i nederste plan en bjælke, som har råd i bjælkeenden, og som stort set ikke ligger af på murværket mere. Bjælken bør sikres eller erstattes med et nyt stykke, inden for et år.

En anden bjælke er også lidt medtaget af råd i området ved murremmen.

På den nederste murrem hvor bjælkerne ligger af, er der områder hvor murremmen er rådden og nedbrudt. Remmen bør udskiftes i området hvor den er nedbrudt.

Billedet viser et eksempel af flere.

På ydervæggene er der flere steder lavet reparationer med cementholdig mørtel, bla. rundt om bjælken her. Reparationerne med cement kan være med til at forværre fugtproblemerne rundt om bjælker og murrem. Reparationerne hænger formentlig sammen med sætningsskaden på kampestenene udvendig.

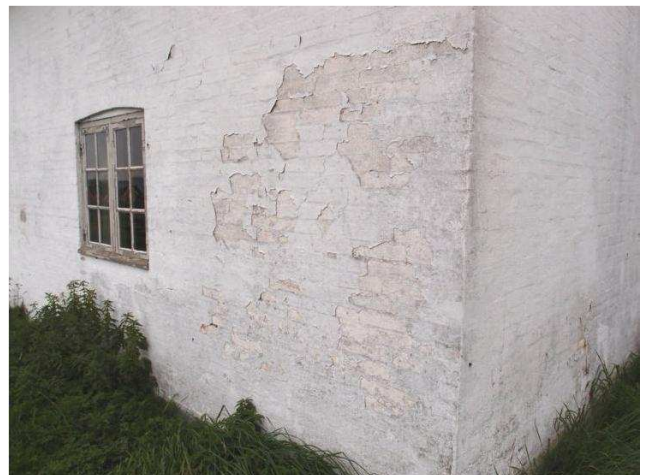
Lagerbygningen er opført i murværk og pudset. Den seneste overfladebehandling er udført med plasticmaling, hvilket kan ses på en del begyndende afskalning af malingen.

Emne	Tilstand	Aktivitet	Prioritet
Ydervægge	Afskallende maling	Afrensning af plasticmaling. Reparation af puds, samt kalkning.	2

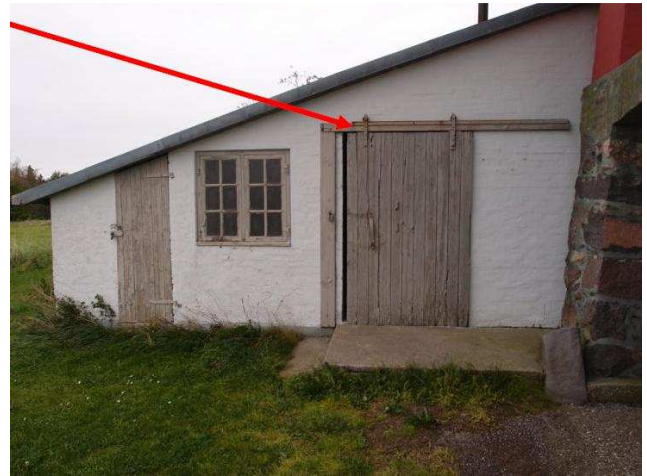
Indgangen til møllen sker gennem denne skydedør. Skydedøren har mindre skader og nedbrudt maling.

Vinduet ved siden af skydedøren har nedbrudt kit og maling.

På sydsiden sidder en dør i x-finér, samt to vinduer. Døren er i ok stand, med passer stilmæssigt dårligt til bygningen. Vinduerne har nedbrudt maling og kit.

Emne	Tilstand	Aktivitet	Prioritet
Døre	Skydedør lettere skadet og trænger til maling. Slagliste defekt på luge.	Istandsættelse eller udskiftning. Ny slagliste på træluge.	2
Vinduer	Afskallende maling og kit.	Istandsættelse.	2

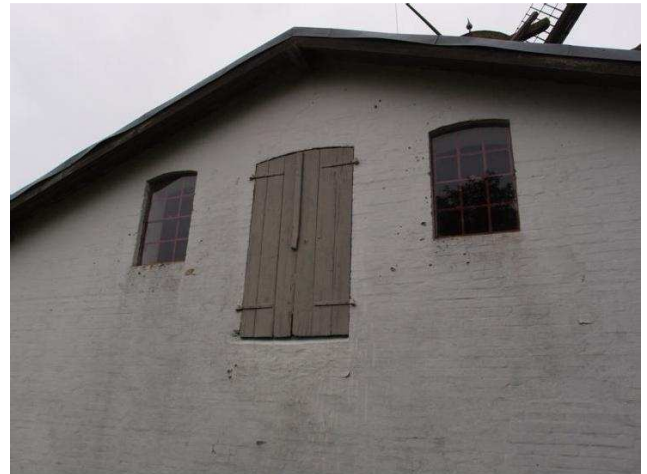
På østgavlen sidder to jernvinduer, samt en træluge. Vinduerne har fået monteret et glas udvendig, som er fuget med acrylfuge. Trælugens slagliste er knækket og defekt.

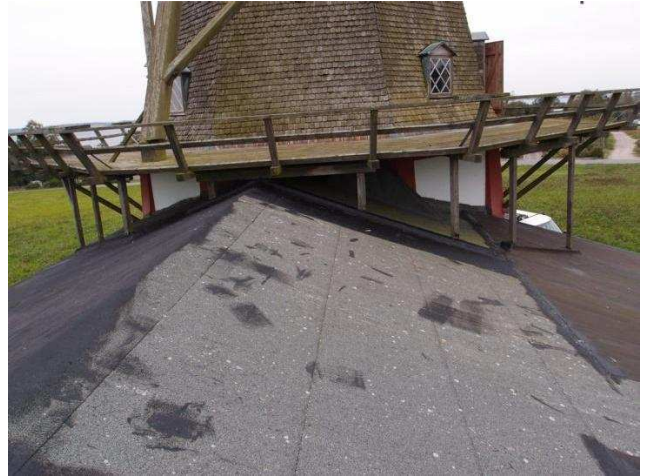
Taget på lagerbygningen er et paptag af ældre dato, som løbende er blevet lappet. Pappen er flere steder utæt og sprukket, hvilket bla. kan ses indvendig i tagrummet, hvor der kommer vand ind enkelte steder.

Zinkkanten ved tagfoden er flere steder løs og defekt.

Emne	Tilstand	Aktivitet	Prioritet
Paptaget	Paptaget er nedbrudt. Zinkinddækningerne er flere steder defekte.	Nyt paptag inkl. Inddækninger.	1

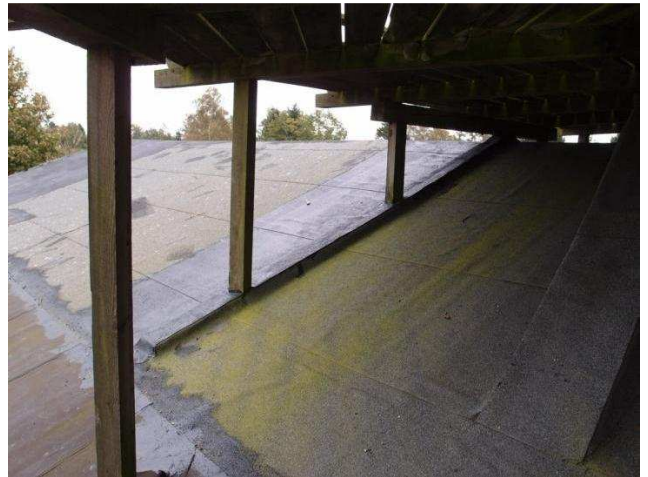
På billedet ses stolperne fra gallerigangen, som står ned på paptaget. Det er vigtigt at stolpe-enderne holdes frie for fugt, og oliebehandles jævnlgt.
