H A N D L I N G S P L A N

CHRISTINELUND

VORDINGBORG KOMMUNE

Kommune:	Vordingborg Kommune
Adresse:	Christinelundsvej 36 og 38
Betegnelse:	Christinelund
Fredningsår:	1978
Omfang:	Hovedbygningen, med tilbygget Énetages længe (1859)

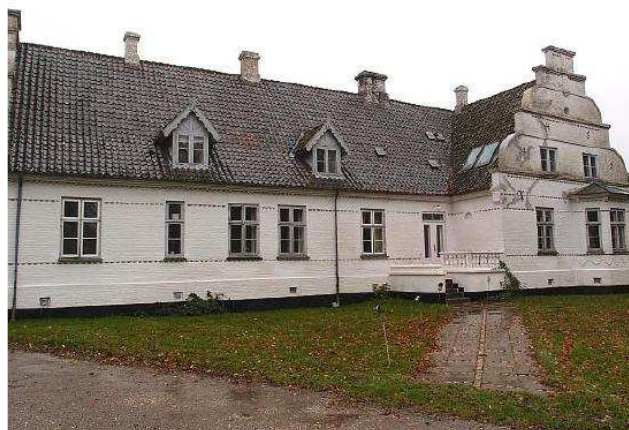
Hovedhuset set fra vest. Bygningen har oprindelig stået i blank mur med hvælvede/brændte fuger.

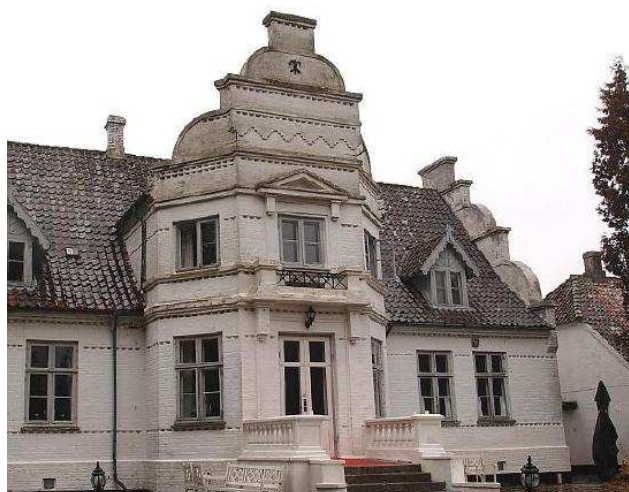
Ydervæggene er på et tidspunkt blevet hvidkalket/malet. Typen på den sidst tilførte overfladebehandling kunne ikke fastlægges, og den er også varierende på de forskellige sider. I overfladebehandlingen ses rester af kalk, cementbaseret maling og plastikmaling.

Gennem malingen ses, at murværket forinden har været simpelt repareret, uden at de brændte fuger er optrukket med hvælvet fugejern. Flere steder er studsugerne smuldrende. Spredt rundt i murværket sidder mange metaldele og øskner.

Bygningen står på en sortmalet kampestenssokkel. Malingen er forholdsvis ny, men har dog enkelte afskalninger.

Emne	Tilstand	Aktivitet	Prioritet
Yderhuset	Forskellig overfladebehandling med cementbaseret maling, plastmaling og kalk.	Facaderenovering inden for 5 år, med afrensning, rep. af murværk, evt. tyndpuds og kalk/silikatmaling.	3

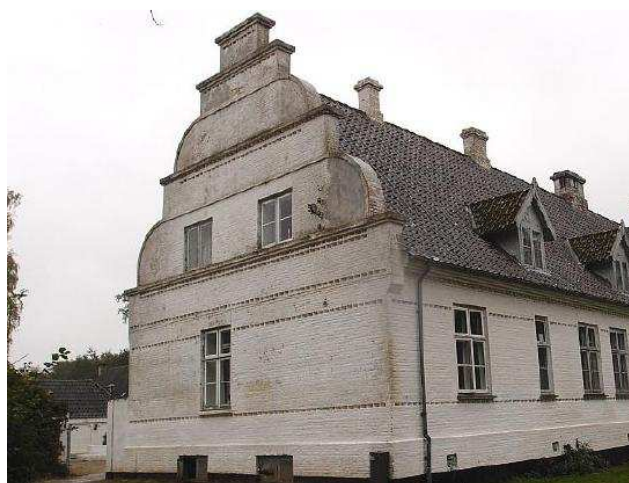
Nordgavlen er øverst repareret for nylig. I gavlen sidder ubrugte rester af en gammel el-indføring.

Sydsidens øverste områder og udragende dekorationer har en del mindre skader og revner, og disse områder trænger til overfladebehandling. I krogen skades murværket af vand fra det defekte nedløbsrør. (se billede under tag)

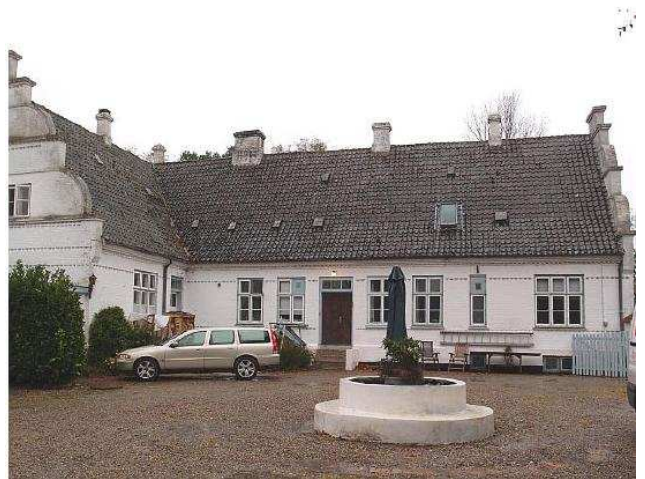
I den østvendte gavl ses flere gamle sætningsrevner, men der er ingen tegn på aktivitet. Der er afskalninger af yderste malingslag (formentlig kalk på plastikmaling).

I vestsiden er der for nylig lavet mindre reparationer efter sætningsskader i gavlen. Revnerne skønnes dog at være gamle og ikke, at udgøre et problem.

Gårdsidens murværk er i rimelig god stand. I krogen ses mindre skader i gesimsen på grund af tidligere utætheder i skotrenden.

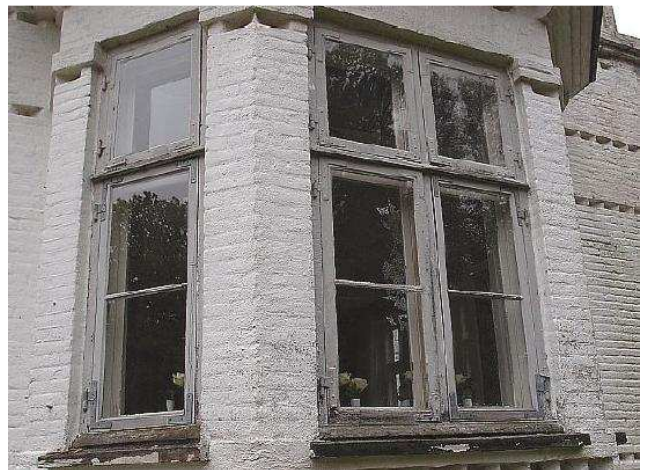
Mange af hjørnebåndsbeslagene er rustne, rustvoksede og løse. Flere af vinduerne er rådne i de nederste områder. Kitten og malingen er defekt.

Generelt er vinduerne på 1.sal og i kvistene de dårligste. Mod syd mangler en ramme på 1.sal i udbygningen/tårnet.

Under vinduerne findes sålbænke af egeplanker. Hovedparten af disse er meget nedbrudte.

Træplankerne har kun ganske lidt fald udadtil. Derfor løber vandet ikke hurtigt af, og når plankerne efterhånden begynder at revne, samles vandet i disse sprækker og nedbrydningen forstærkes.

Vinduernes bundkarme er udført med vandnæser. Mellem vandnæser og sålbænke har været fuget med mørtel, men disse fuger mangler mange steder.

Emne	Tilstand	Aktivitet	Prioritet
Vinduer og yderdøre	Rådskeer, rustne beslag, kit og maling nedbrudt. Sålbænke i egetræ er meget nedbrudte. Dørene har lidt råd og løse hængsler.	Projekt og istandsættelse af vinduer inden for 1 år. Istandsættelse af yderdørene indenfor 1 år.	1

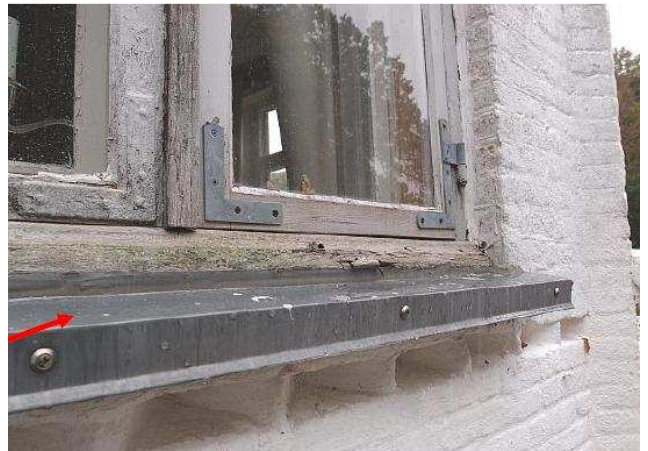
En del af sålbænkene er blevet afdækket med påskruede zinkkapsler.

Mellem zinkpladerne og bundkarmenes vandnæser er fuget med gummifugemasse. Fugemassen forstærker fugtoptagelsen og rådudviklingen i vandnæserne.

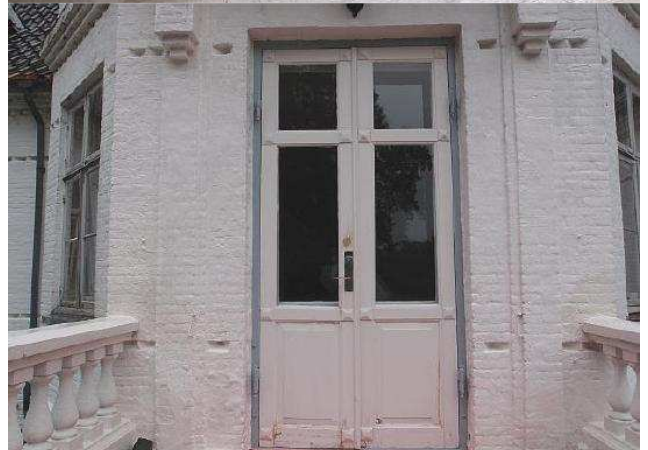
På østsiden er to af de øverste vinduesrammer erstattet af plader med aftræksventiler. Æstetisk er løsningen uheldig.

I østsiden er det ene kældervindue råddent.

Havedøren i sydsiden (billedet) er en dobbelt fløj-dør. Døren er skæv og lukker ikke tæt, og der er kun få rådskeer i døren.

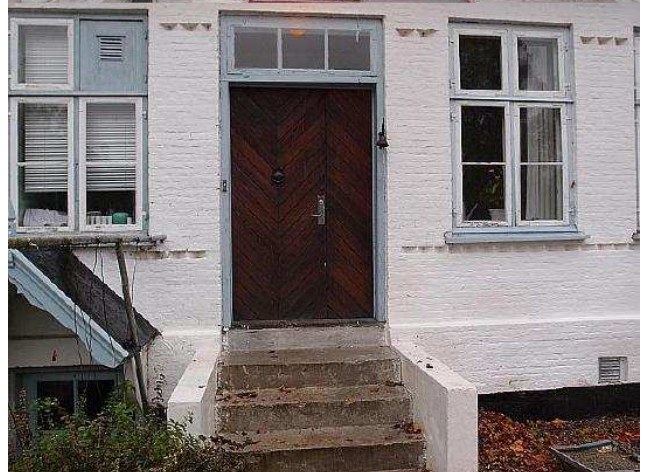
Indgangsdøren mod øst (mod gården) er beklædt med teaktræ og oliebehandlet.

Beklædningen er lidt defekt nederst, og bundkarmen er nedslidt og sprukken.

Stilmæssig passer døren ikke optimalt til bygningen.

Indgangsdøren mod nord (mod gården) hænger lidt. Der er lidt råd i sidekarmene.

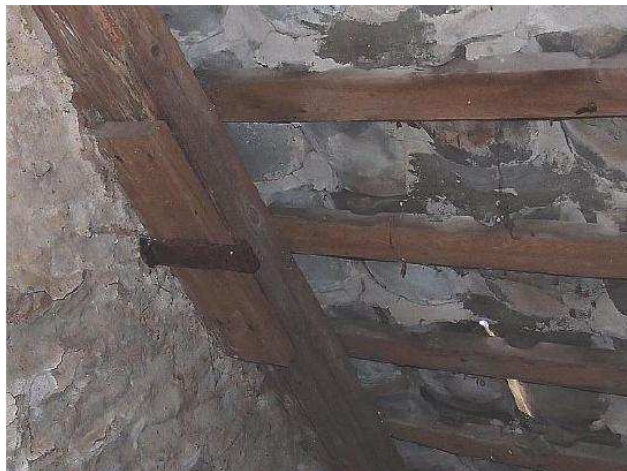
I spidsloftet er understrygningen i rimelig god stand, dog med enkelte defekter.

Murankrene spær/gavle rustet og sprænger murværket flere steder.

Der er lidt utætheder i tagrummet ved skotrenderne mod syd.

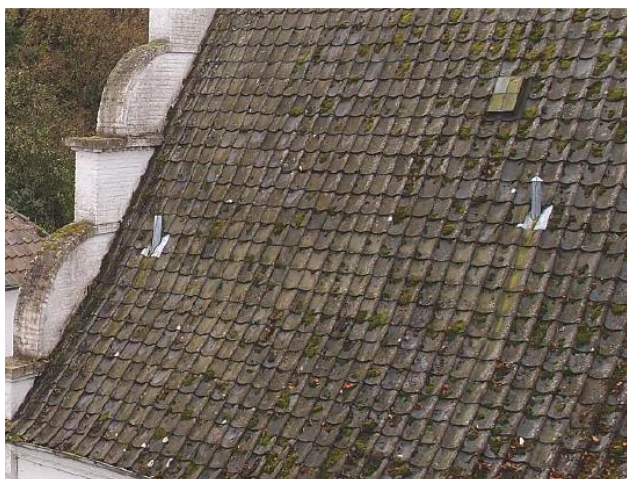
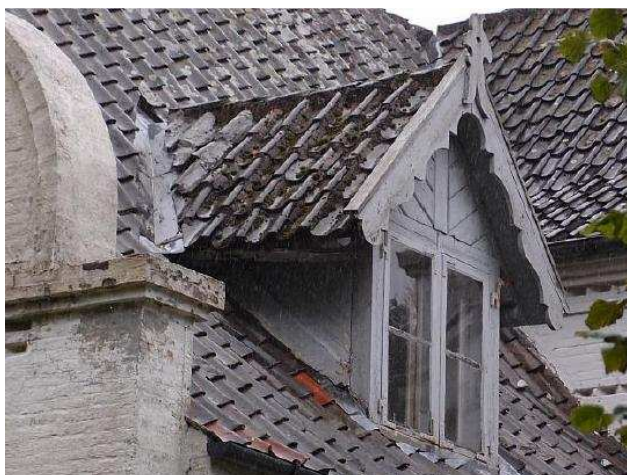
Skotrenderne har været skiftet, formentlig flere gange, og derfor ligger mange af tagstenene uregelmæssigt og er overstrøgne langs skotrenderne.

Dele af taget er overstrøget. Specielt langs skotrenderne er taget repareret og tagstenene ligger noget uregelmæssigt.

Skotrenderne samler løv og mos, som kan stemme op for vandet og føre til utætheder. Langs flere af skotrenderne mangler nogle af de tilskårne tagsten.

Kvisttagene er i dårlig stand. Billedet viser den vestlige kvist mod syd, hvor udhænget er kollapset. Inddækninger af zink og bly er i dårlig stand.

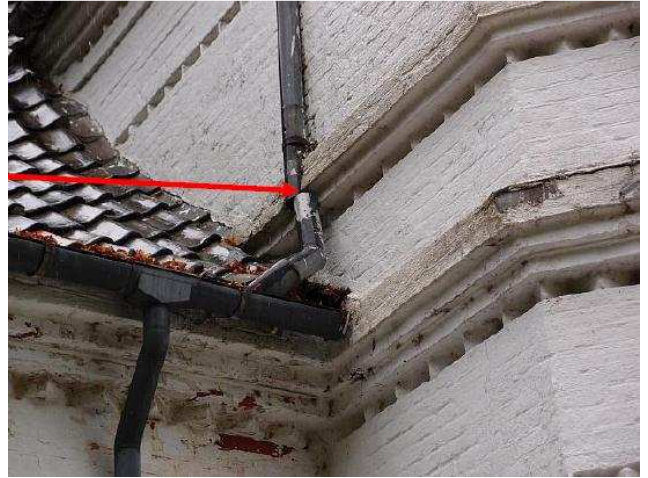
Vest for udbygningen mod syd, er nedløbsrøret faldet fra hinanden, og der ses følgeskader på murværket nedenunder.

Tagrenderne trænger til at renses.

Ved den nordvestvendte skotrende mangler en rude i et støbejernsvindue. Desuden findes to store ældre zinkvinduer.

Tagrenden er utæt i hjørnet.

Zinktaget på karnappen mod vest er tæret. Dele af den nederste kant er faldet af.

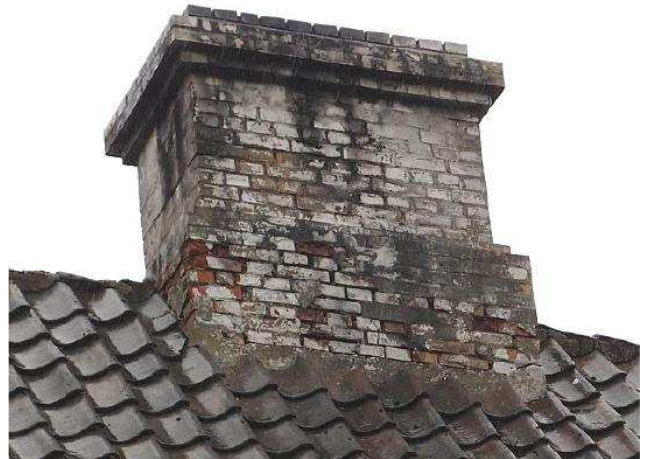
I taget sidder 6 skorstenspiber af varierende størrelser, men ellers med ensartet design.

Skorstenspiberne trænger generelt til småreparationer og overfladebehandling, men den største (billedet) har en del afskallende sten og defekte fuger, specielt mod vest.

Emne	Tilstand	Aktivitet	Prioritet
Tagreder/tagvinduer	Stoppet med blade og skidt.	Bør renses inden for 1 år.	1
Taget generelt	Varierende tilstand.	Taget bør undersøges med lift.	1 - UN
6 Skorstenspiber	Afskallende sten og defekte fuger.	Rep. og overfladebehandling.	2
Taget generelt	Utætheder m.m.	Løbende småreparationer.	3

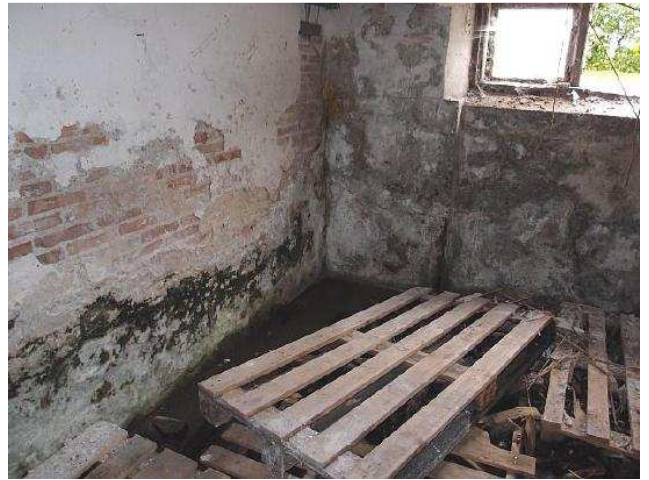
Der er kælder under ca. en tredjedel af hovedhuset, og høj krybekælder under resten. Efter det af ejer oplyste, har der de senere år været problemer med indsvivende vand i den nordlige ende.

Der er fugtigt og lugter af skimmel overalt i kældrene og krybekældre. Fugten i kældrene medfører voldsomme skimmelangreb. Rådkaderne langs ydervæggene i krybekældrene er omfattende.

Billedet viser det nordøstlige kælderrum, hvor der har været opbevaret brænde. Rummet er ekstremt fugtigt og vådt på gulvet. På væggene vokser skimmelsvamp. I den sydlige fløj er der råd i en bjælke ved det nordvendte vindue.

Krybekældrene er egentlig veludluftede, men alligevel er der mange rådkader, hvor gulvbjælkerne er muret ind i ydervæggene og i bjælker langs ydervæggene.

Gulvbjælkerne er understøttet af mange stolper og egegrene. På jordgulvene i krybekældrene ses fugt og tegn på, at der for nylig har stået blank vand.

Emne Kælder	Tilstand Råd og svampeskader.	Aktivitet Undersøgelser af skader. Udbedringer jævnfør resultat af omfang.	Prioritet 1 –UN
----------------	----------------------------------	---	--------------------

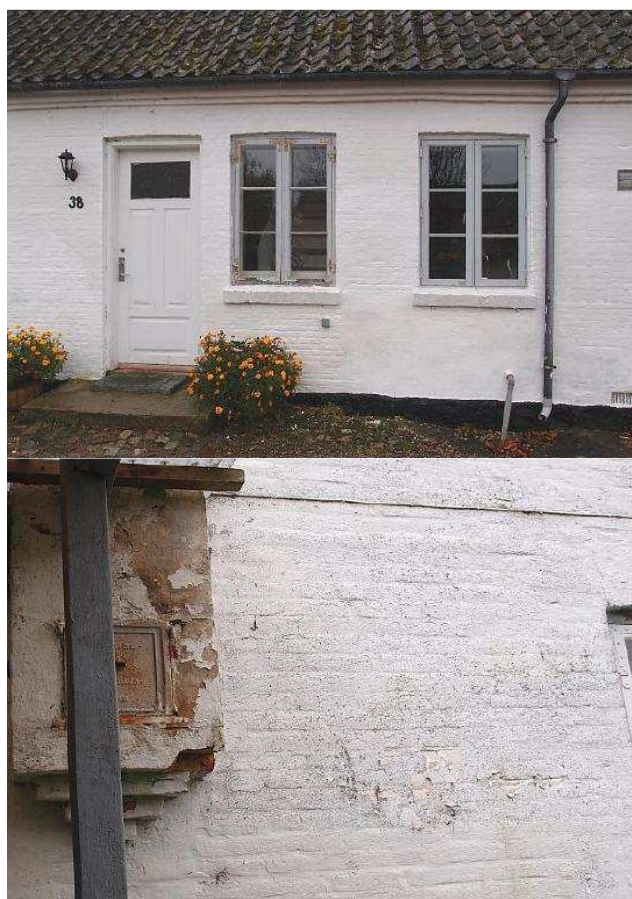
Generelt er mursten og fuger i god stand, men der er dog områder, som nærmest er glatpudsede, hvilket kan skyldes, at murstenene har været smuldrende og afskallende. I enkelte områder er der kalket/malet oven på defekte fuger.

Nordsiden (billedet) er overfladebehandlet for nylig, tilsyneladende med kalk og behandlingen er stadig i god stand.

De øvrige ydervægge har en del afskalninger. På et tidspunkt er påført plastikmaling og senere kalk. Både kalk og plastikmaling skaller af.

I nordgavlen ses en lille sætningsrevne, som skønnes uden betydning.

Emne	Tilstand	Aktivitet	Prioritet
Ydervægge	Afskallende plastikmaling og kalk.	Afrensning, reparation og overfladebehandling med kalk eller silikatmaling.	3

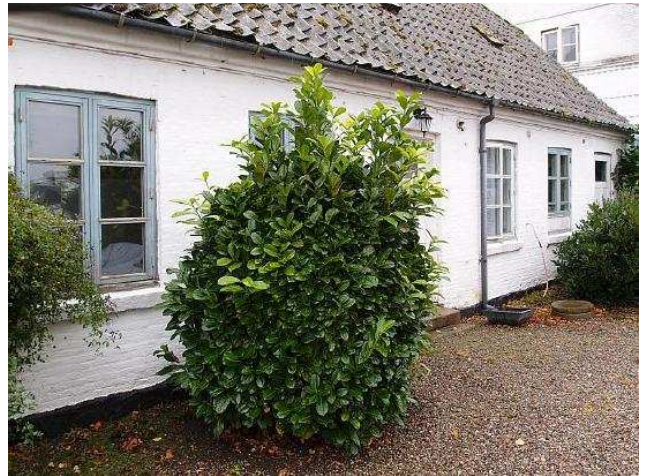
Vinduerne er af forskellig alder og udførelse. Fælles for dem er, at de trænger til maling.

På nordsiden (billedet) er 7 vinduer udskiftet til termovinduer. Det ene er kortet op i bunden.

De gamle vinduer har meget rustende og rustvoksede beslag. Kitten er meget nedbrudt.

Emne	Tilstand	Aktivitet	Prioritet
Vinduer og døre	Trænger til maling. Rustne beslag, mindre rådgangreb og nedbrudt kit.	Projekt og istandsættelse af vinduer inden for 1 år.	2

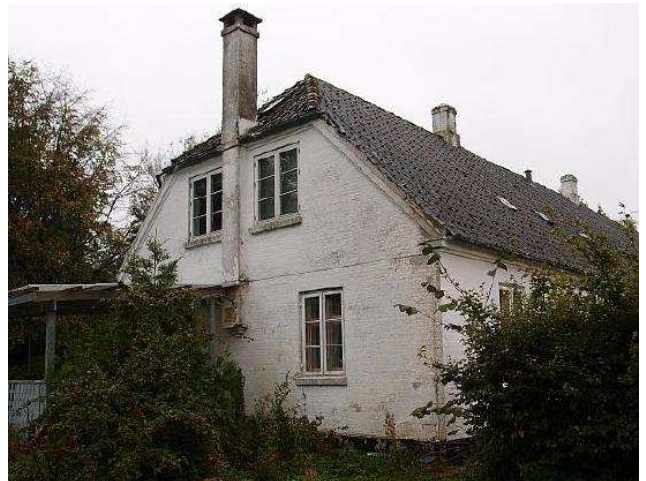
Sydsidens vinduer er af lidt forskellig alder, men alle ældre med enkeltlagsruder. Beslagene er rustne og rustvoksede. Maling og kit er meget nedbrudt.

Østgavlens øverste vinduer er nyere termovinduer.

Kældervinduerne er nyere plastvinduer med termoruder.

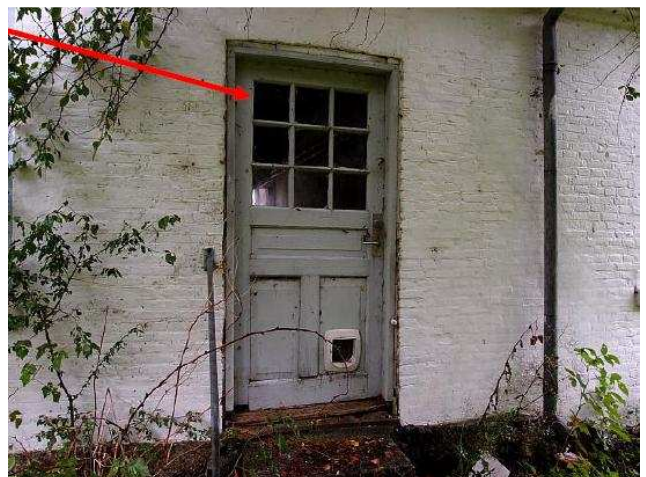
Sydsidens hoveddør er i meget dårlig stand og bør skiftes.

Østgavlens hoveddør er en et-lags fløj dør. Den stående fløj har en skade nederst og det ene hængsel er meget rustent.

Døre på nordsiden har råd i bund- og sidekarme.

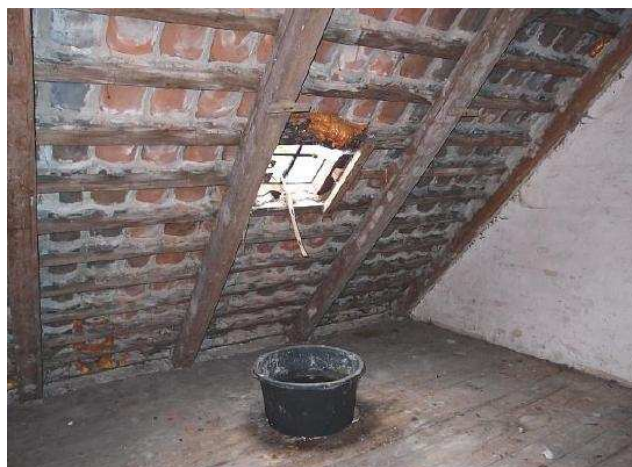
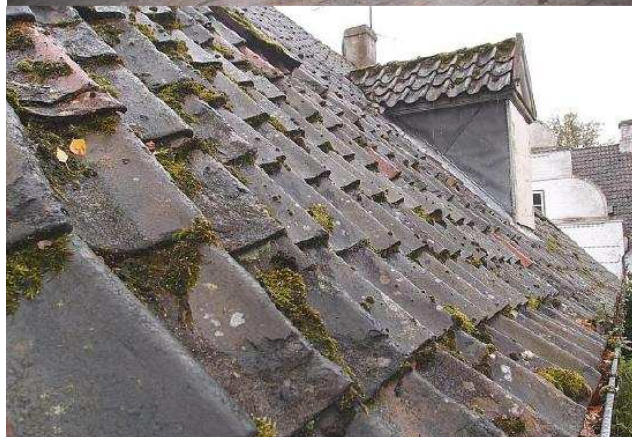
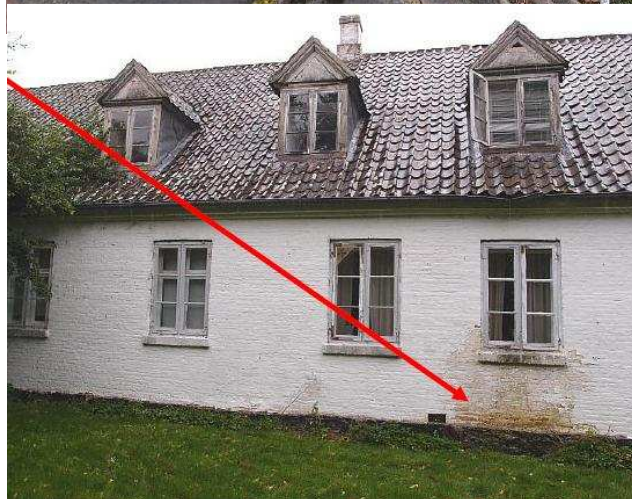
Tagetagen i den østlige ende er stadig i brug til værelser. Tagetagen i den vestlige ende består af et tørreloft (billedet) samt flere rum, som tidligere har været anvendt til værelser.

Taget på den vestlige ende er i meget dårlig stand. Tagvinduer og kviste er generelt utætte, og flere steder siver vand gennem tagstenene.

Understrygningen er defekt, og mange steder er søgt tætnet med fugeskum og fugemasse. På gulvet står mange baljer og spande til opsamling af vand.

Taget over den østlige ende er i lidt bedre stand, men understrygningen har en del defekter og der er lappet med fugemasse og skum. Flere lægter er våde på grund af indsvivende vand. Der var ikke adgang til skunkrum, men i flere værelser ses spor af utætheder ved kviste og tagvinduer.

Udvendig er taget belagt med blådæmpede håndstrøgne vingetegl, de fleste er formentlig originale fra opførelsen. Mange af tagstenene er meget nedbrudte, afskallende og tyndslidte, især i den vestlige ende af nordsiden. En del af de blådæmpede tagsten er erstattet af røde.

På sydsiden er de gamle zinktagrender utætte og defekte flere steder. Murværket skades af vand fra tagrenden. Kvistenes træværk, inddækninger og skotrender er i dårlig stand. Rygningerne har en del defekter med manglende sten og forskelling. I tagfladen findes en del støbejernsvinduer, flere er defekte. Der trænger til at renses over vinduerne.

Emne	Tilstand	Aktivitet	Prioritet
Taget generelt	Nedbrudte og afskallende tagsten og dårlig understrygning. Defekte kviste og støbejernsvinduer.	Projekt og tagudskiftning inden for 1 år.	1
