H A N D L I N G S P L A N

DEN BORGERLIGE VELGØRENHEDS STIFTELSE

VORDINGBORG KOMMUNE

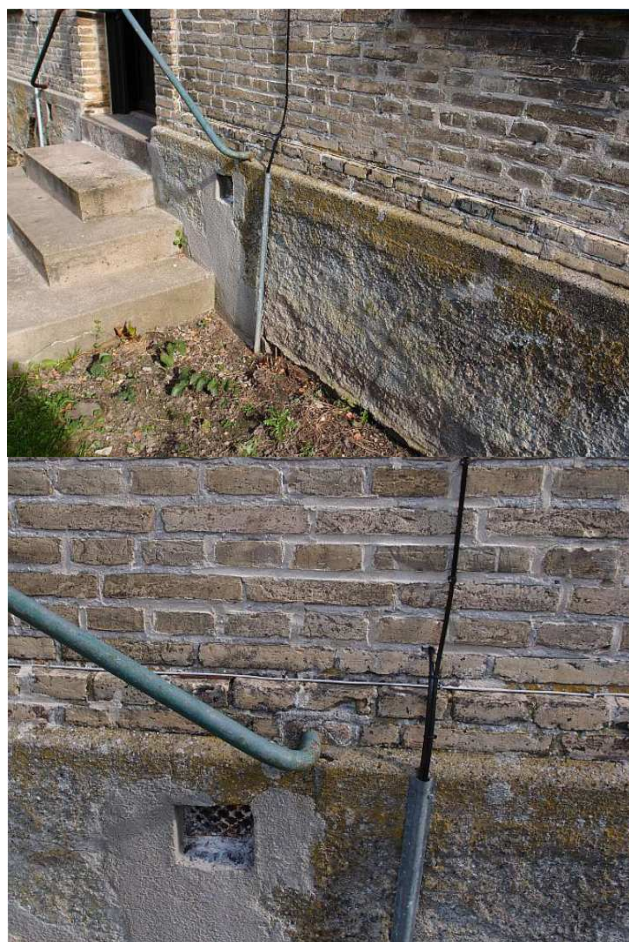
Husets fundamenter består af kløvede marksten, suppleret med tegl. Soklerne er sprutpudsede med glatpudsede bånd øverst.

Sokkelpudsens er repareret flere steder, men strukturen falder dårligt sammen med den gamle struktur.

Ydervæggene består af gule flensborgsten. Huset har fået repareret fuger for nylig.

I begge ender ses spor af tidligere sætninger, men der er ingen tegn på, at sætningerne er aktive. Over sokkelpudsens er de to underste skifter lidt fremspringende. Fugerne i disse er ikke konsekvent reparerede og en del fuger er defekte. Specielt studs-fuger.

Emne	Tilstand	Aktivitet	Prioritet
Ydervægge	God tilstand, men enkelte defekte fuger nederst.	Reparation af fuger.	2

Emne Sokkel	Svækket fredningsværdi Æstetisk problematiske reparationer.	Aktivitet Ændring af reparationer til en ensartet overflade.	Prioritet 3
----------------	--	---	----------------

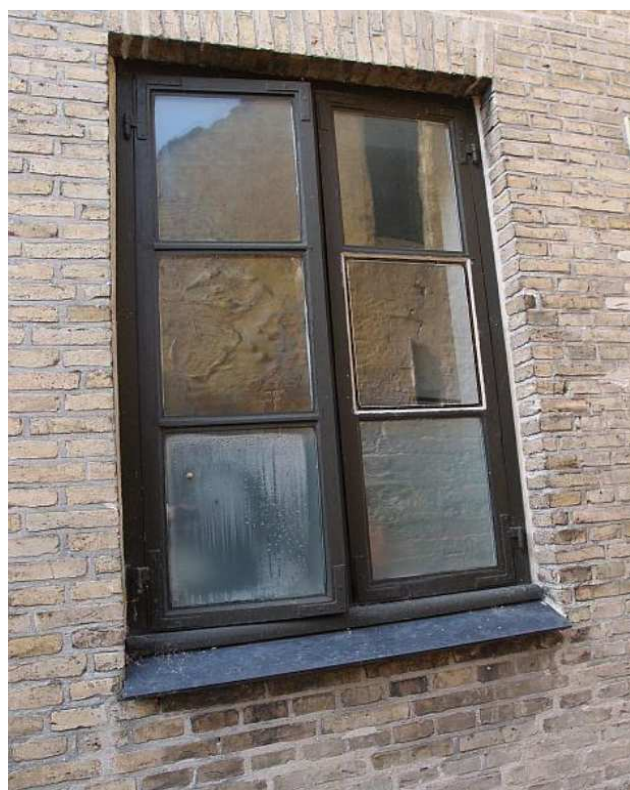
Vinduerne mod gården er originale fra opførelsen. De fleste håndmedede beslag er bevarede.

Mange af ruderne er også originale, men de er på et tidspunkt ændret til termoruder. Billedet til højre viser et vindue, hvor en termorude netop er udskiftet til ny med floatglas udvendig.

Vinduerne mod gaden er, for en del år siden, udskiftet til koblede vinduer med hjørnebåndsbeslag. Vandnæserne er noget sprukne, men ellers er træværket i god stand.

Vinduerne er malet med linoliemaling. Malingen er stort set intakt, men mat og trænger til opfriskning/vedligeholdelse med linoliefernis.

Enkelte steder har katten løsnet sig nederst.

Emne	Tilstand	Aktivitet	Prioritet
Vinduer	God tilstand, men mange termoruder er punkterede. Æstetisk og teknisk er termorudeløsningen problematisk.	Termoruderne bør skiftes til enkeltlagsglas med forsatsløsninger.	2

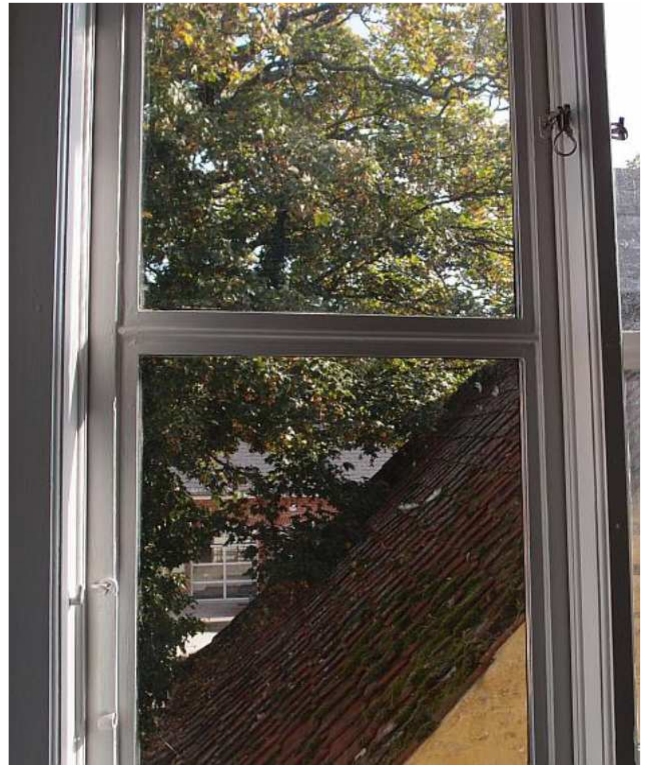
De oprindelige anverfere er udskiftet til moderne, og der er tilføjet en tætningsliste på karmen. På indersiden af ruderne er pålimet afstandsprøfer, og der er tilføjet en ekstra rude indvendig. Termorudernes kantprofiler og fugemassen er indvendig afdækket med en påklæbet plastliste.

Oftest er der ikke lavet indgreb i vinduets træværk. Løsningen er altså reversibel, men tilbageføring indebærer dels at en del af de originale ruder vil gå itu, dels er fjernelse af fugemasse mv langsommelig og dyr. Løsningen er uheldig på flere måder. De tykke ruder og de indvendige plastlister dækker vindues-rammernes profileringer, og de reducerer rudens glasareal med ca. 1 cm hele vejen rundt. Termorudernes levetid er meget begrænset, fordi fugemassen mellem rude og kantprofil tilføres meget lys udefra. I dette tilfælde er mange af termoruderne punkterede, og måske har flere været punkteret så længe, at der er opstået "glaspest" på indersiden af de oprindelige udvendige ruder.

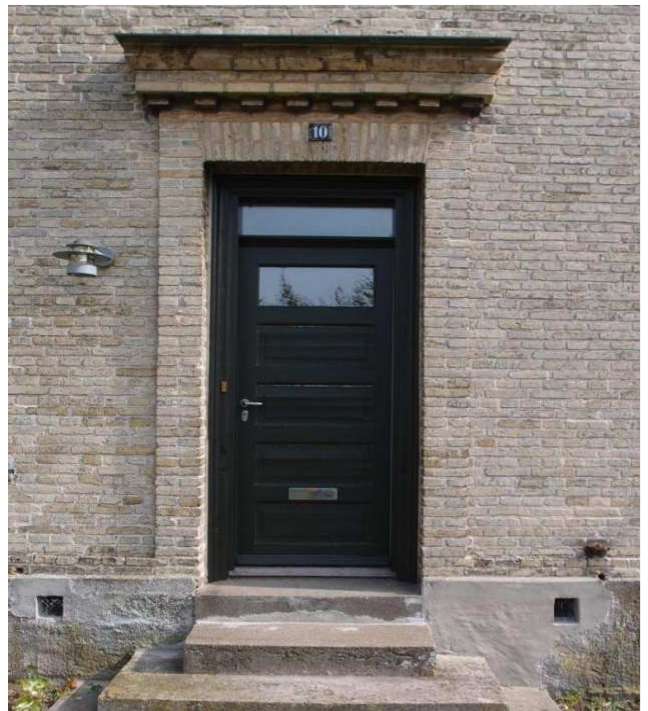
Døren til nr. 10, (billedet) er en nyere dør med termoruder både i- og over døren. Fyldningerne er meget sprukne og bulende. Revnerne er kittet ud, men slår op igen.

Døren til nr. 8 er en ældre dør med enkeltglas i dørpladen og termorude ovenover.

Begge gårdsidens ydeerdøre er af ældre dato. Døren til nr. 2b har bredt bundstykke at nåletræ med begyndende råd.

Emne	Tilstand	Aktivitet	Prioritet
Døre	Defekte fyldninger i døren til nr. 10. Råd i bundkarm i dør til nr. 2b.	Reparation	1

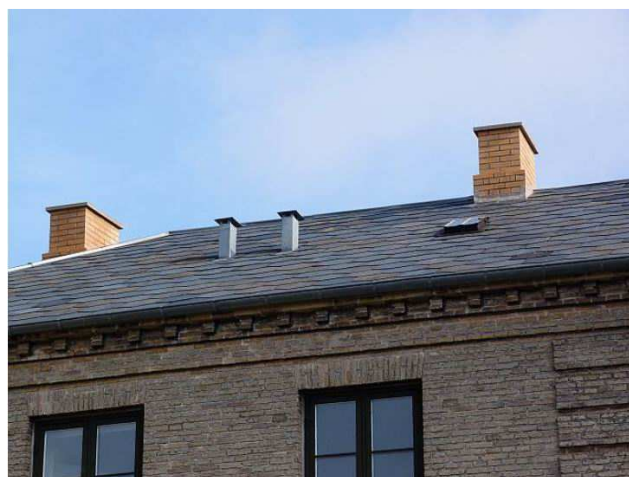
Hovedhuset har fået omlagt taget for et års tid siden. I denne forbindelse er der etableret fast undertag af tykke høvlede og pløjede brædder samt tagpap. Naturskiferen er genanvendt og suppleret med anden genbrugsskifer. Skiferen er sømmet direkte oven på tagpappen uden lægter.

I samme forbindelse er udlagt isolering på gulvet i loftrummet.

Tagrenderne er fornyede til nye zinktagrender og nye galvaniserede rendejern. Skorstenspiberne er ommurede og står i blank murværk med gule sten.

Emne	Tilstand	Aktivitet	Prioritet
Tagrender	-	Jævnlig rensning af tagrender.	-

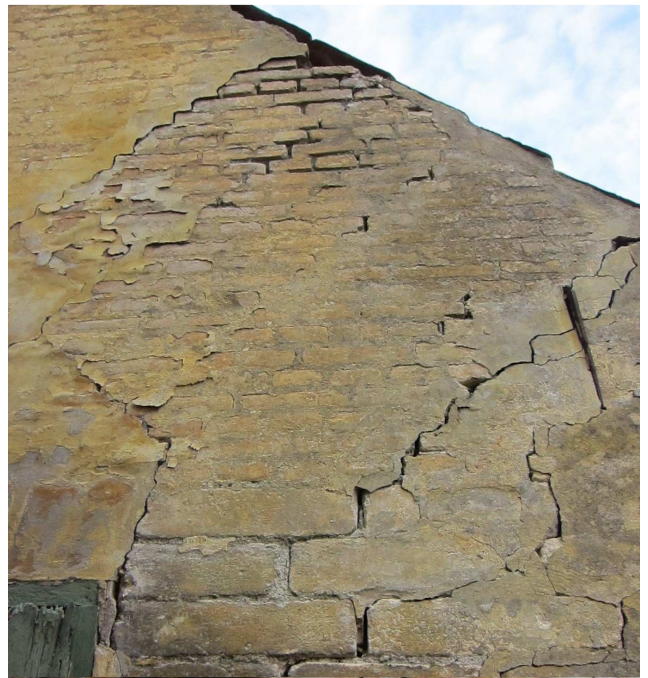
Vaskehuset er opført på murstensfundamenter. Lang-siderne og begge gavltrekanter er opmuret af tegl.

Gavlene er opmuret af kridtsten fra terræn og op til rejsehøjde.

Der ses en del gamle og nye sætningsrevner i huset, særligt i det sydvestlige hjørne.

Emne Vægge	Tilstand Tilstanden er meget dårlig pga. sætningsproblemerne.	Aktivitet Fundering, delvis ommuring og reparation.	Prioritet 1
---------------	--	--	----------------

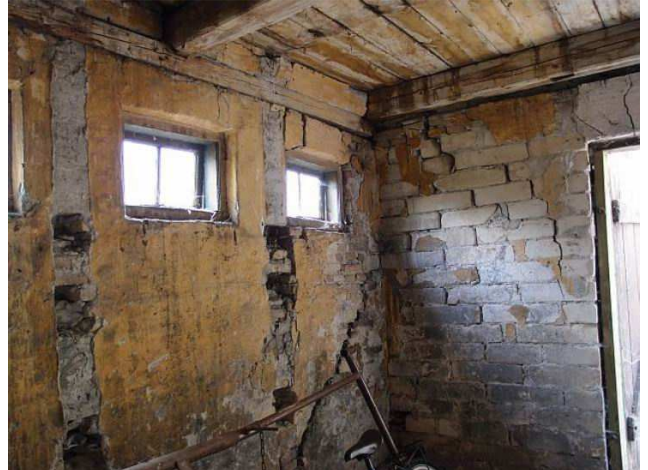
Billedet til højre viser det sydvestlige hjørne set indefra. Der har oprindeligt været retirader her. Hele området (større end billedet viser) har mange revner og store sætninger.

Bjælkelaget og murremmen i området har mange rådskader og skal renoveres i samme forbindelse.

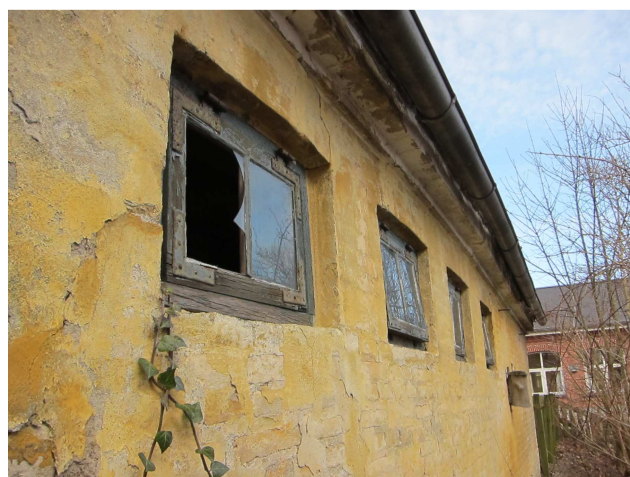
Vinduerne mod syd (billedet) er de originale højt-siddende vinduer til retiraderne.

Vinduerne har håndsmedede beslag, som er lidt rustne. Desuden har de enkelte rådkader, og maling og kit er meget nedbrudt. Vinduerne kræver dog kun beskedne reparationer.

Vinduet i gavltrekanten mod øst er i bedre stand og bør istandsættes.

Vinduerne på nordsiden er i rimelig god stand, dog med enkelte rådkader. Døren er en ret simpel revledør med skråevler. Døren er i rimelig god stand. Vinduet i gavltrekanten mod vest er råddent og bør skiftes. Døren i vestgavlen (til de tidligere retirader) er rådden i top og bund og bør skiftes.

Emne Vinduer	Tilstand De fleste vinduer er i dårlig stand pga. slitage, dårlige materialer og manglende vedligeholdelse.	Aktivitet Delvis udskiftning og reparation.	Prioritet 1
Dør i vestgavl	Rådproblemer pga. manglende vedligeholdelse.	Døren bør skiftes.	1

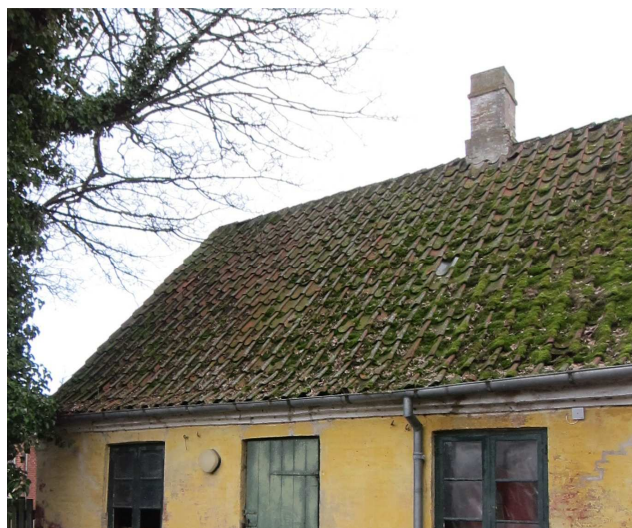
Taget består af røde håndstrøgne vingetegl, formentlig originale fra opførelsen. De fleste tagsten er stadig i god stand og vil kunne genanvendes i forbindelse med en renovering.

Der er dog flere manglende tagsten og flere steder, hvor tømmeret er skadet af indtrængende vand. Understrygningen er i meget dårlig stand, men dette er af mindre betydning i dette tilfælde.

Emne	Tilstand	Aktivitet	Prioritet
Tagfladen	Samlet set er taget i meget dårlig stand, grundet slitage og manglende vedligehold inkl. Rådskader.	Oplægning af manglende tagsten og midlertidig tætning. Endvidere: Rep. og udskiftning.	Akut
Understrygning	-	Reparation og udskiftning.	1
Træværk	-	Reparation og udskiftning.	2

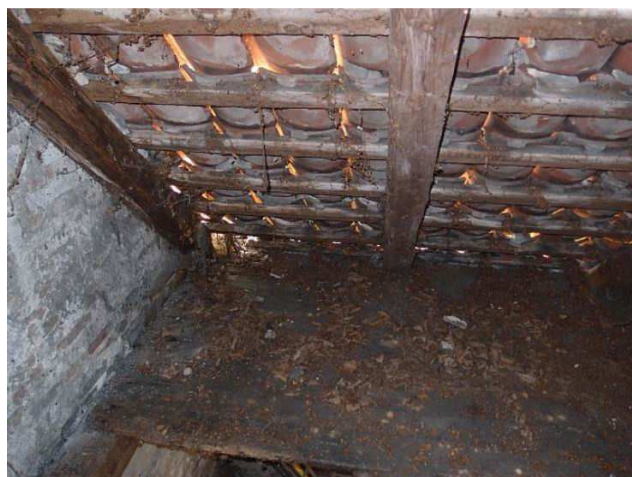
Der er omfattende rådskader i spærfodder, bjælkeender og i murremmene, specielt mod syd.

Gulvet i tagrummet er meget nedbrudt og råddent.

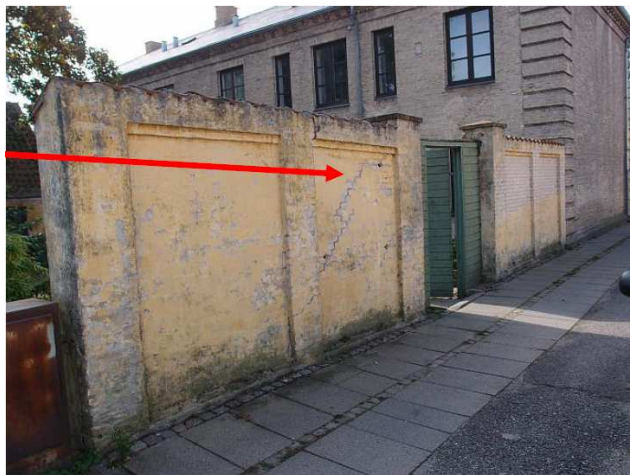
Havemuren har, jævnfør gamle fotos, oprindelig været omkring en halv meter højere og med muret bue over porten.

Der er sket en del sætninger gennem årene, særlig umiddelbart øst for portåbningen.

Emne Havemur	Tilstand Sætningsproblemer.	Aktivitet Reparation/ommuring.	Prioritet 2
-----------------	--------------------------------	-----------------------------------	----------------

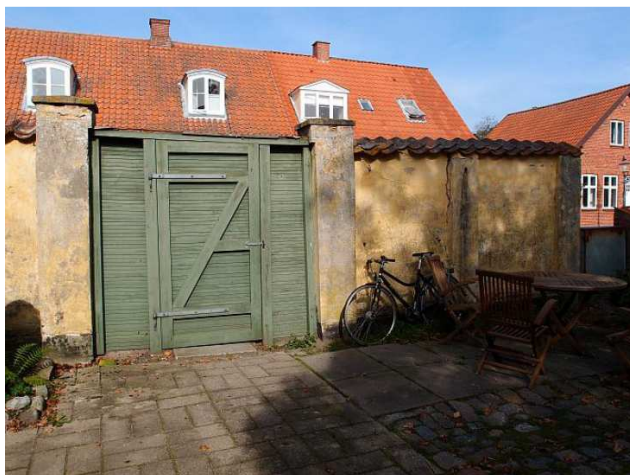
Den oprindelige tofløjede port er erstattet af et simpelt træparti, med en rammedør, som er beklædt med vandrette brædder.

Partiet passer stilmæssig dårligt til hus og omgivelser, især set inde fra gården.

Emne Træport	Svækket fredningsværdi Dårligt design af træparti.	Aktivitet Udskiftning af træparti.	Prioritet 3
-----------------	---	---------------------------------------	----------------
