# H A N D L I N G S P L A N

## GYTHS GÅRD

KALUNDBORG KOMMUNE

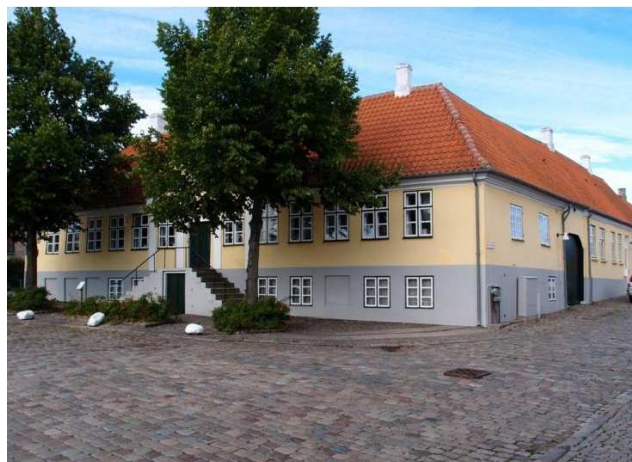
Forhuset set fra Torvet. Facaden består af overpudset bindingsværk.

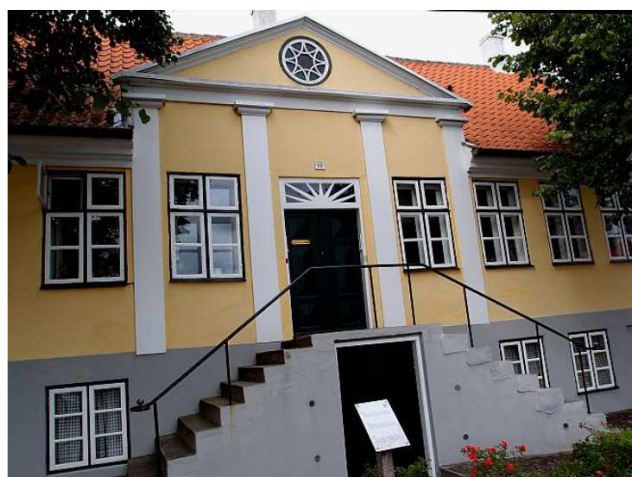
Gadesiden er næsten nymalet og i god stand. Den anvendte maling er imidlertid meget plastholdig, både på vægge og på sokkelen. Efterhånden som man genmaler og reparerer, bliver malingslaget tykt og alt for tæt, og man får stigende problemer med afskalning af maling og puds. Specielt på det overpudsede bindingsværk er den anvendte malingstype uheldig.

Flere steder ses smårevner, som dels skyldes egentlige sætninger, dels små bevægelser i det underliggende tømmer. Desuden findes en del områder med løs puds. Frontispiciens bånd og gesimser samt pilastrene er udført i træ og er i god stand. Murværket i frontispiciens trekant har en del revner, specielt umiddelbart over det vandrette bånd.

Emne	Tilstand	Aktivitet	Prioritet
Frontispicen	Revner i puds over vandret bånd.	Repareres.	2

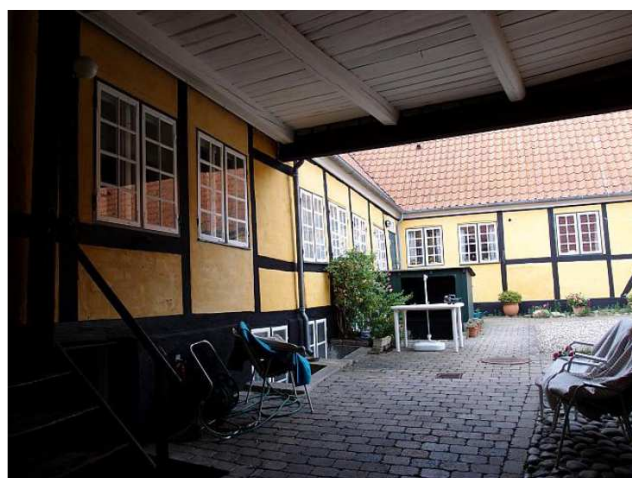
Gårdsiden har synligt bindingsværk med gulkalke-tavl og mørkmalet bindingsværk. Formentlig linoliemaling. Soklerne er malet med sokkelasfalt. Der er lidt råd i fodremmen mellem kældervinduerne, men ikke i et omfang, som kræver indgreb nu. Gårdsiden fremstår meget vedligeholdet. Der er gennem tiden lavet en del reparationer og udskiftning af tømmer.

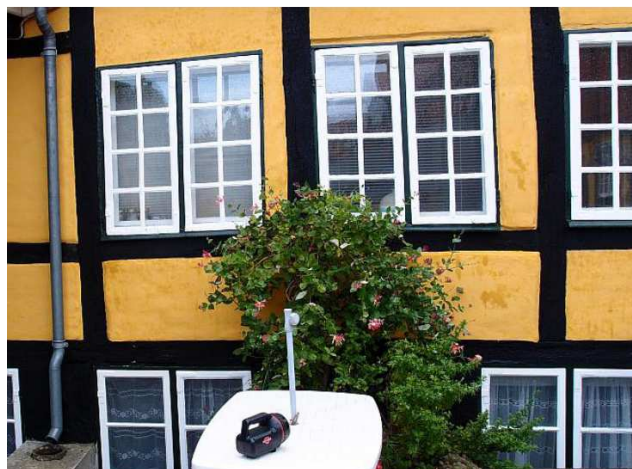
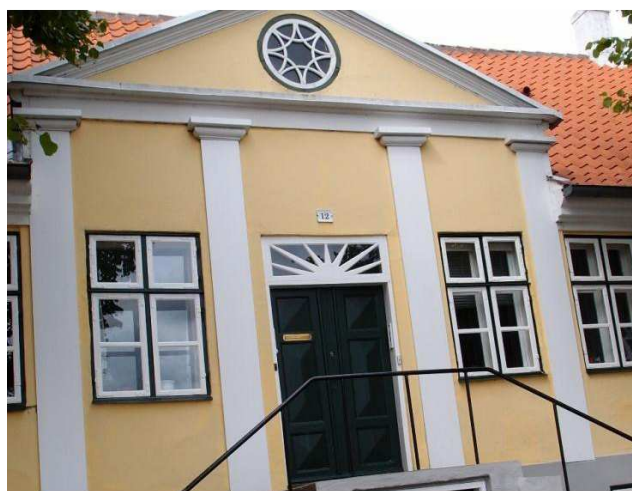
Vinduerne er i god stand og næsten nymalede. Derfor ses der ingen rustgennemslag i øjeblikket, men specielt vinduerne på gårdsiden (billedet th.) er rustvoksede.

Ved besigtigelsen blev der ikke fundet rådskader, som kræver reparation, men bag de rustvoksede beslag er der formentlig mindre rådskader.

Det runde vindue i frontispicen er meget sprukket og træner til olie og maling.

Emne	Tilstand	Aktivitet	Prioritet
Vindue i frontispice	Trænger til maling.	Males og oliebehandles.	2

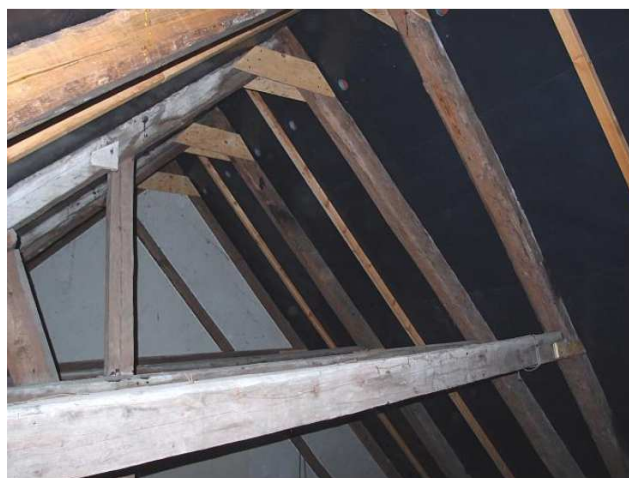
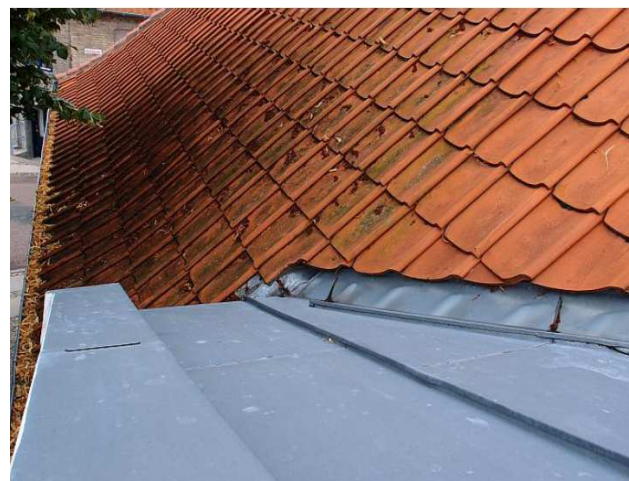
Tegltaget som helhed er i glimrende stand. Eneste undtagelse er gratrygningerne, hvorpå der mangler en del forskelling, og der er risiko for løse rygningsten.

Frontispicen over hoveddøren har tag af zink med højfåse. Zinken er i god stand. (Billede)

Der har tidligere været en utæthed ved udløbet af den viste skotrende, men utætheden er tætnet, og der er tørt i loftrummet indenunder. Tagrenden mod Torvet trænger til at renses (skorstenenes tilstand er vurderet under Adelgade).

Emne	Tilstand	Aktivitet	Prioritet
Gratrygninger	Manglende mørtel i forskelling.	Reparation af rygninger.	2

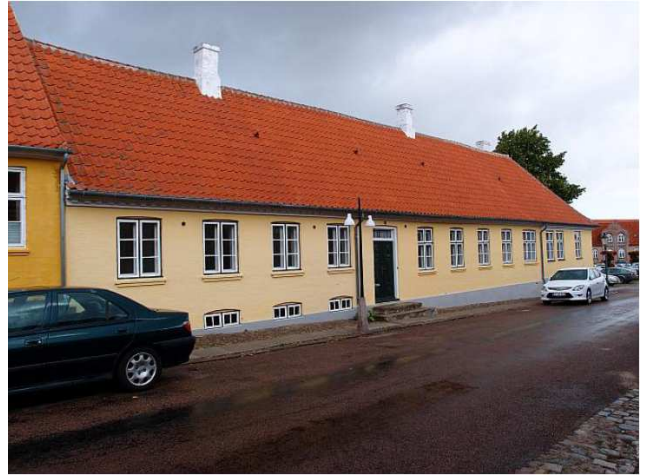
Sidebygning Adelgade set fra Adelgade.

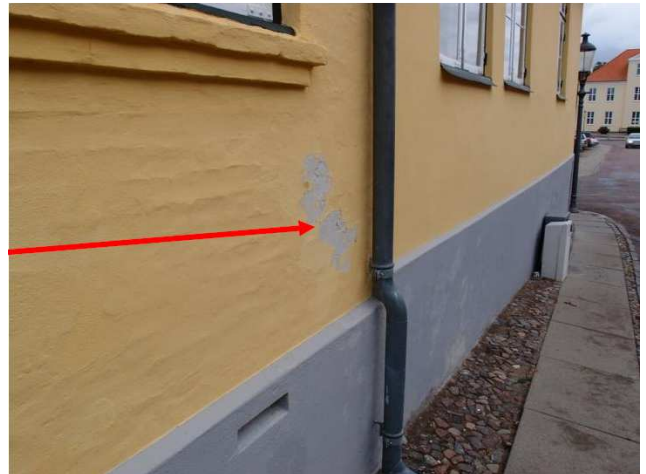
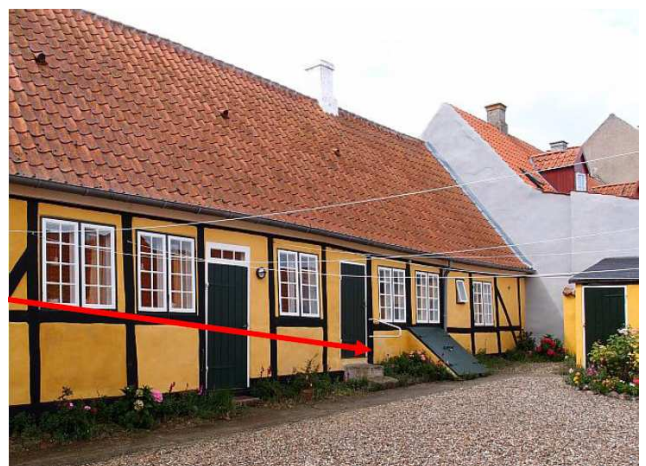
Ved det vestlige nedløbsrør ses større afskalninger af malingen og porøs puds. Årsagen er formentlig, at mørtelen ikke har været fuldt afhærdet inden malingen. I den østlige ende er placeret et par mindre teknikskabe op af bygningen.

Flere af tavlene er gennem årene gledet lidt ud, og derfor er der flere steder pudset lidt ind på forsiden af bindingsværket.

Der er en smule råd i bunden af 7 stolper, men dette skønnes at være uden større betydning foreløbig. Ved den vestlige dør er der dog mere omfattende råd i stolpen.

Emne Bindingsværksstolpe	Tilstand Rådskaede.	Aktivitet Udlusning.	Prioritet 2
-----------------------------	------------------------	-------------------------	----------------

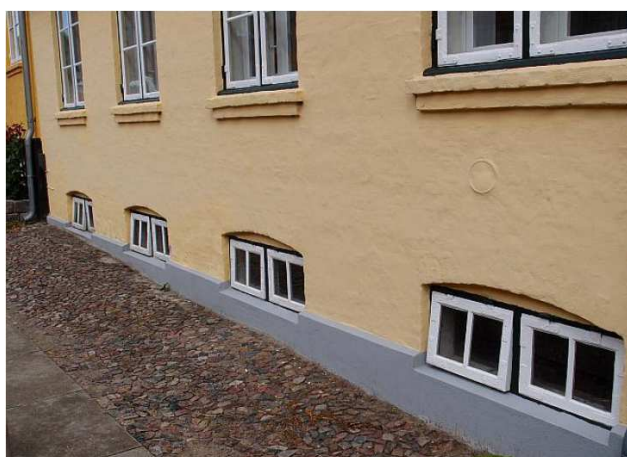
Mod Adelgade er sokkelpudsen ført op forbi underkanten af kældervinduernes bundkarme. Dette medfører øget fugtphobning og har ført til mindre rådskaede i bundkarmene.

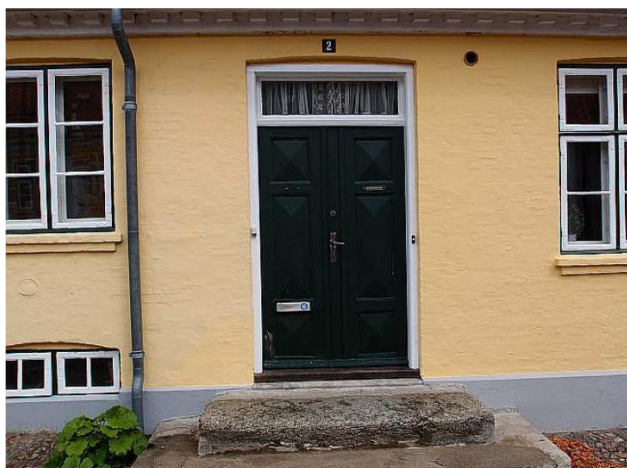
Hoveddøren er en gammel dør med en del skævheder og afskallende maling nederst. Døren må dog betegnes som værende i rimelig god stand.

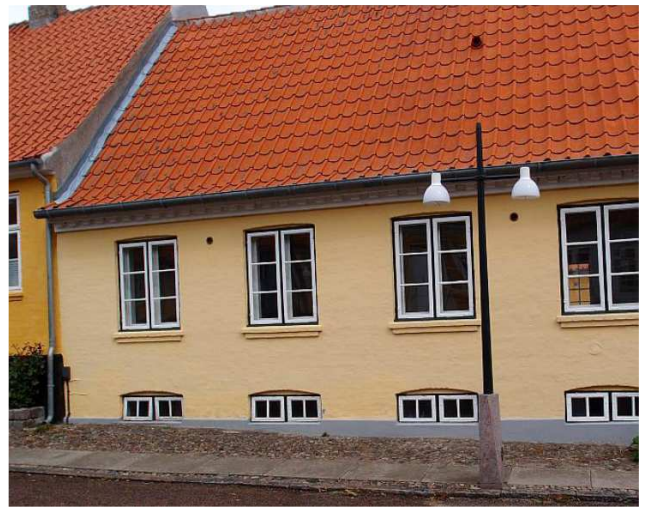
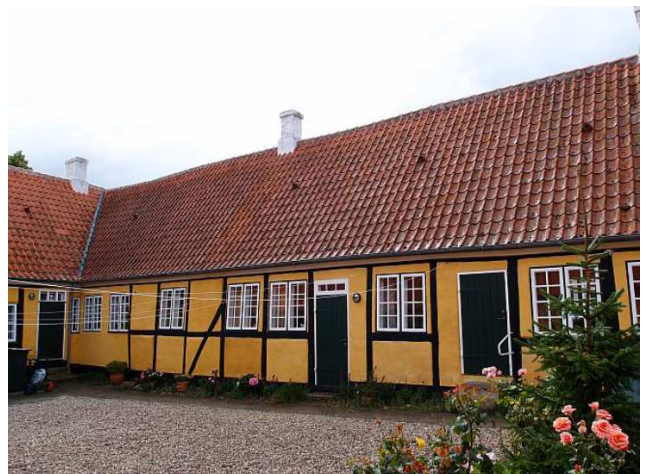
Rygninger og gratrygninger er lagt i mørtel, og tagstenene er muret ind i skorstenspiberne uden synlige inddækninger. Ved sammenbygningen med naboejendommen (billedet) er inddækningen dog udført med synlig zink og bly.

Skorstenspiberne (7 stk. på hele ejendommen) passer stilmæssig og proportionsmæssig fint til bygningen. Murværk og tyndpuds er i god stand, men overfladebehandlingen er noget nedbrudt. Besigtigelsen er foretaget fra tagfoden, så det er uklart, hvad skorstenspiberne er behandlet med, men behandlingen virker god og holdbar.

Emne	Tilstand	Aktivitet	Prioritet
Skorstenspiber	Overflade noget nedbrudt.	Inden et år bør alle skorstenspiber overfladebehandles.	2

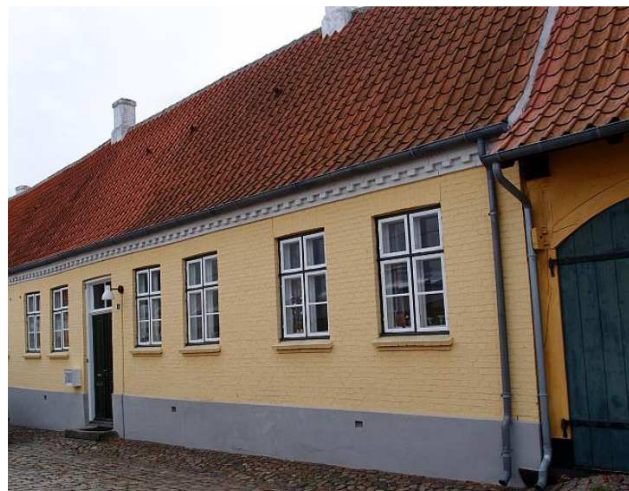
Sidebygning Munkesøgade set fra Munkesøgade.

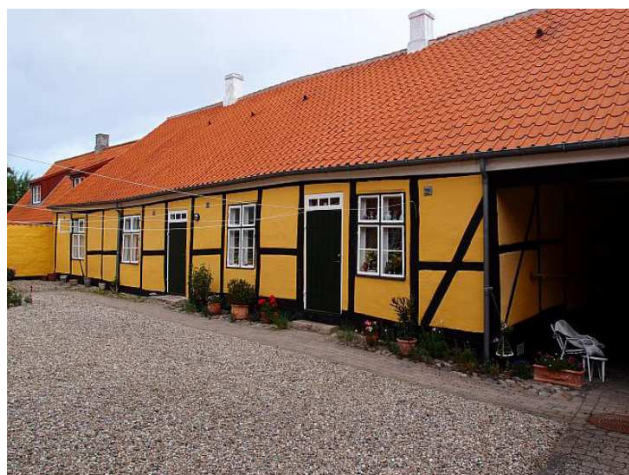
I den vestlige ende findes et par små sætningsrevner, som skønnes uden betydning. Generelt er gadesiden i god stand.

I gården er der ingen fodrem under den vestlige del. Der er en smule råd i bunden af stolperne, men dette skønnes uden betydning.

Fodremmen under den østlige del har en mindre rådskade ved hjørnet mod portåbningen. Rådskaden er uden større betydning, og en reparation skønnes at kunne vente mindst 5 år.

Tavl og tømmer er ellers i øvrigt i god stand, dog ses der hér som andre steder på gårdsidens vægge, mindre afskalninger af puds mellem tavl og tømmer. Sådanne afskalninger er uundgåelige, men kan dog begrænses.

Emne	Tilstand	Aktivitet	Prioritet
Sokkel og ydervægge	-	Almindelig vedligeholdelse. På sigt bør alle sokler og ydervægge mod gaden traditionelt kalkes.	3

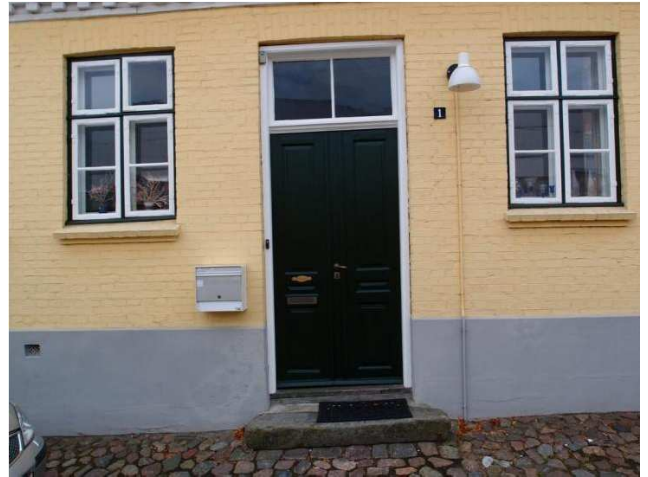
Hoveddøren (billedet) er i god stand.

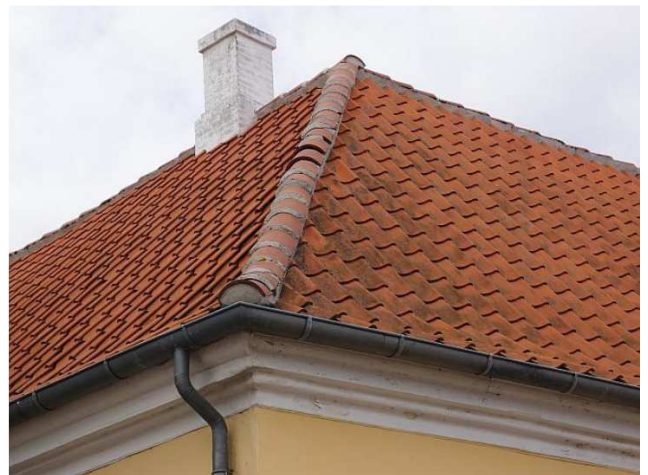
Eneste undtagelse er gratrygningerne, (billedet er egentlig en del af forhuset, men tagfladen hér, går over i sidebygningen), hvorpå der mangler en del forskelling, og der er risiko for løse rygningsten. Kiprygninger på hele ejendommen bør repareres og gennemgås inden for 5 år.

Emne	Tilstand	Aktivitet	Prioritet
Rygninger	Manglende mørtel i forskelling.	Reparation af rygninger.	3

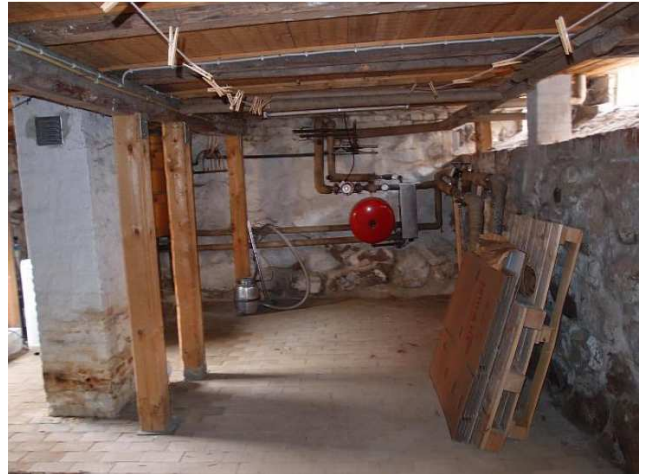
Kælderen under fløjen mod Torvet er opbygget fortrinsvis af munkesten. Store dele af kælderen er istandsat med reparation af puds og nye gulvklinter. Der ses en del saltudslag, men kælderen er tør og veludluftet.

Under fløjen mod Munkesøgade findes to små kælderrum i den østlige ende. I rummet mod gaden ses en del gamle sætningsrevner. Kældervinduet ud mod porten er i dårlig stand og mangler hængsler. Rummene anvendes til installationer.

Under den vestlige del af fløjen mod Adelgade findes en kælder, hvortil der er adgang via en overdækket kælderskakt. Kælderen er opbygget af kampesten, suppleret med lidt teglsten. Der er oplukkelige vinduer til begge sider. Kælderen er istandsat for nylig med en del nye stolper og ny overdækning til skakten.

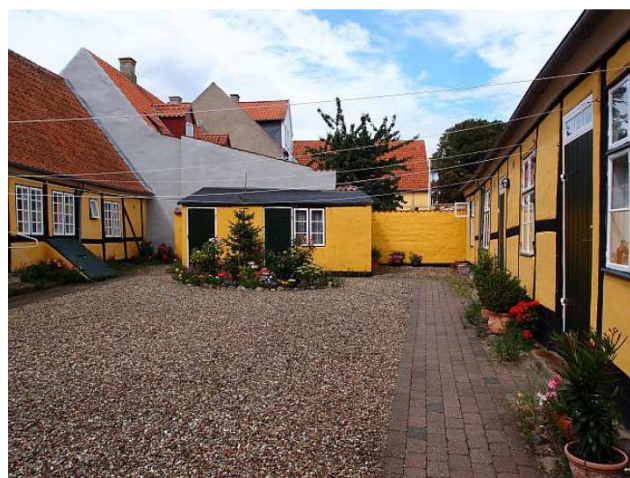
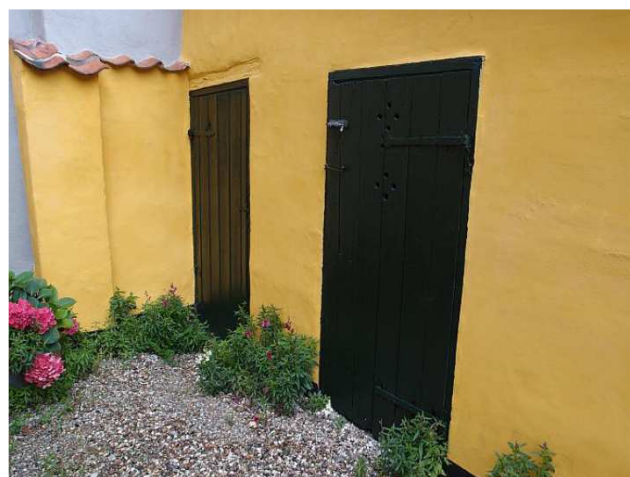
Tag af tagpap på brædder. Tagpappen er under nedbrydning, specielt langs kanterne.

Vinduet mod øst har råd i bundkarmen.

Der er 4 yderdøre i bygningen. Der er råd i alle fire døre. Dørene på fronten er repareret med påsømmede plader i bunden.

Emne	Tilstand	Aktivitet	Prioritet
Paptaget	Under nedbrydning, særligt kanter.	Ny tagpap inden for et år.	2
Vindue mod øst	Råd i bundkarm.	Reparereres.	2
Døre	Rådskader.	Skiftes inden for 5 år.	2

Inden et år bør der påsvejses et nyt lag tagpap. Reparationen kan dog udskydes i op til 5 år under forudsætning af, at kanterne reparereres med påsvejste strimler af tagpap inden et år.

Vinduet bør reparereres og dørene fornyes inden for fem år.

De nye døre bør udføres som revledøre i lighed med de nuværende.
