H A N D L I N G S P L A N

HANS PETERSENS GAARD

KALUNDBORG KOMMUNE

HANDLINGSPLAN

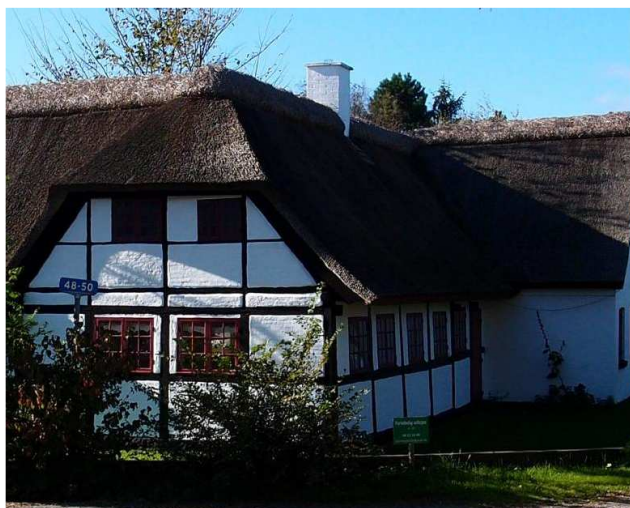
Stuehusets østgavl har ikke fodrem. Tømmer og tavl er i god stand.

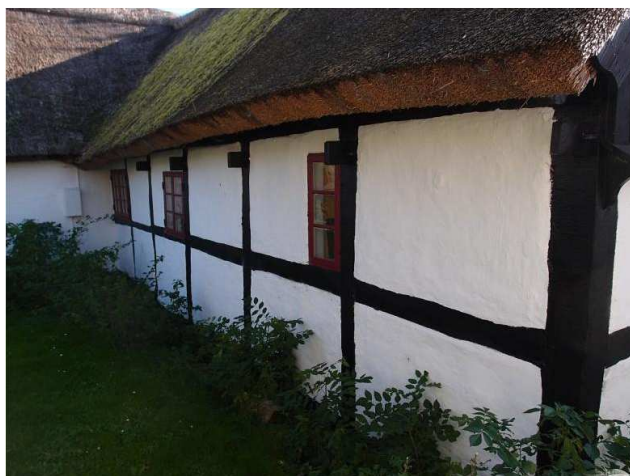
Stuehusets nordside har ikke fodrem. Tømmer og tavl er i god stand. Udbygningens murværk er i god stand.

I den vestlige ende er terrænet for højt, men der er kompenseret for dette med en forsænkning langs huset.

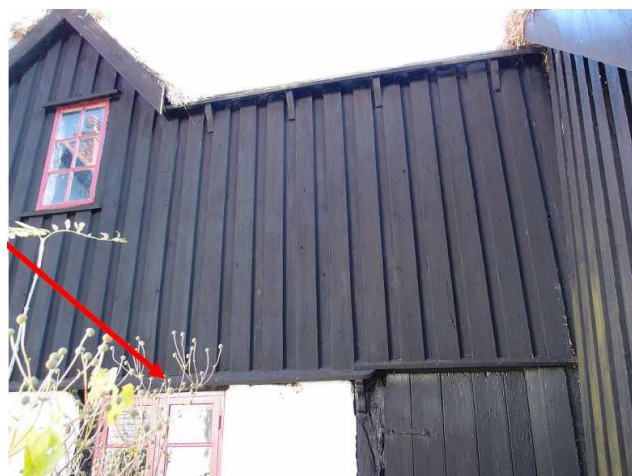
Stuehusets vestende har ingen fodrem. Der er lidt råd i bunden af stolperne, men dette skønnes uden større betydning.

Gavlbeklædningen er i god stand, men vandbrættet er råddent.

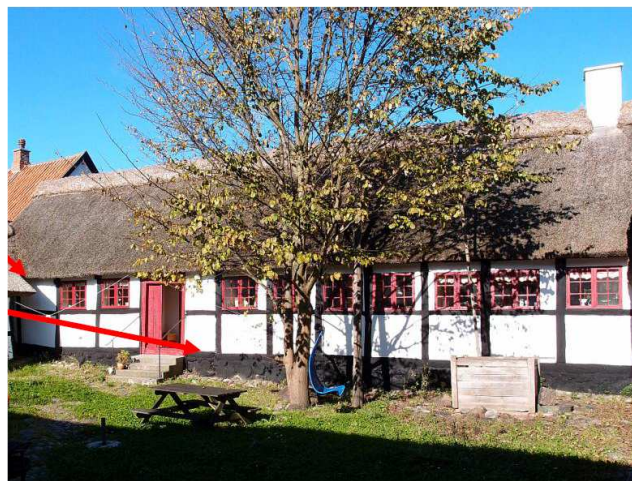
Stuehusets sydside har fodrem. Fodremmen er samlet af ret korte stykker og med lidt forskydninger.

Ved slippen mod vest er topremmen knækket, men dette skønnes uden større betydning.

Øst for hoveddøren er der råd i fodremmen ved samlingen.

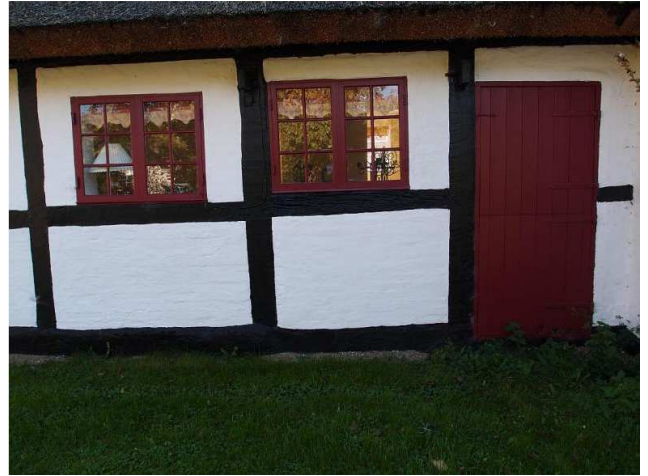
Stuehusets vinduer er gamle, men mange af rammerne er udskiftet. Mange af rammerne er malet fast.

Der blev kun fundet mindre rådskader.

Halvdøren mod nord (billedet) er af nyere dato, men der er råd i bunden.

På sydsiden – gårdsiden er mange fine håndsmedede beslag bevarede, men flere er defekte eller meget rustne.

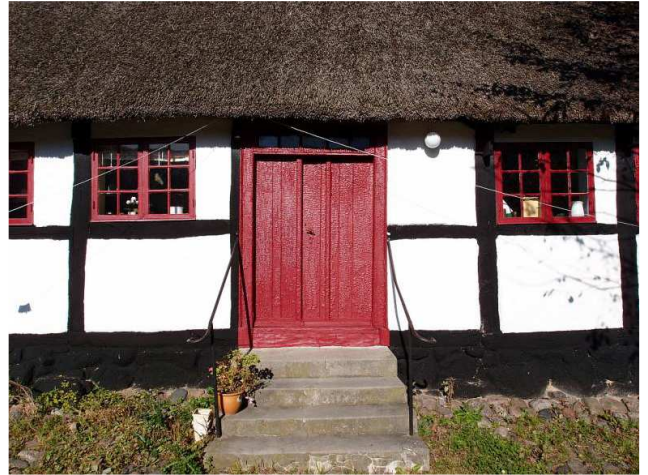
Hoveddøren er en fin gammel revledør med gratede revler og håndsmedede beslag.

Dørkarmen er tidligere repareret. Låsen er defekt, og døren lukker ikke tæt. Vandnæsen passer stil-mæssig dårligt til døren.

Døre og vinduer er sidst malet med alkydmaling i en rødviolet farve, som ikke er optimal i forhold til ejendommens alder og øvrige fremtoning.

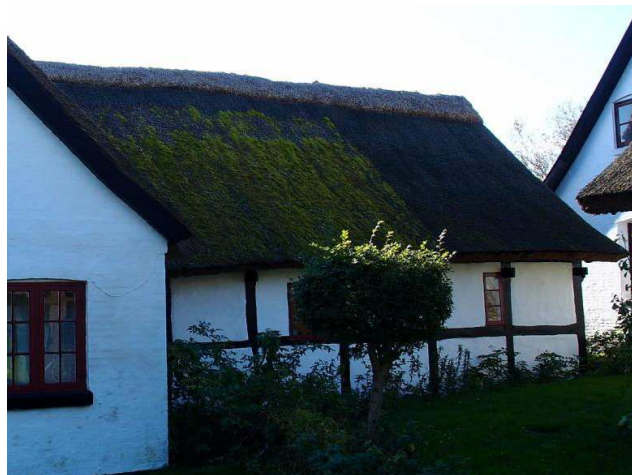
Stråtaget er generelt i god stand. Mønningen er helt ny. På nordsiden, i den vestlige ende (billedet) vokser en del mos, men dette skønnes uden betydning.

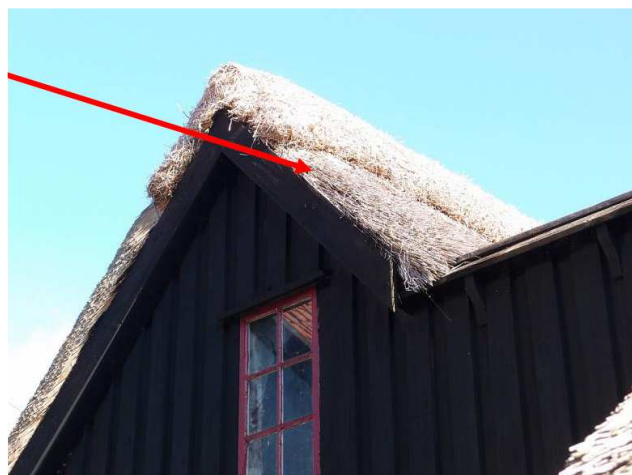
Ved vestgavlen er der blæst lidt strå op mod syd.

Skorstenspiben og dens maling er i god stand, men stilmæssig passer skorstenspiben ikke optimalt til ejendommen.

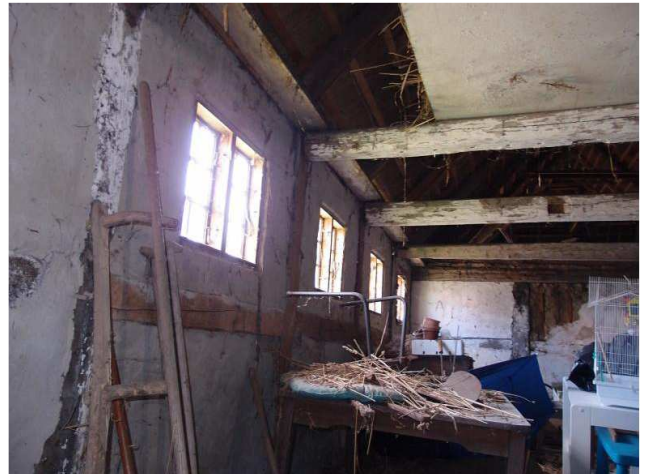
Der er tegn på, at flere af bindbjælkerne ikke er tilstrækkelig fast forbundet med stolperne.

Gadesidens bindingsværk og tavl er ellers i god stand.

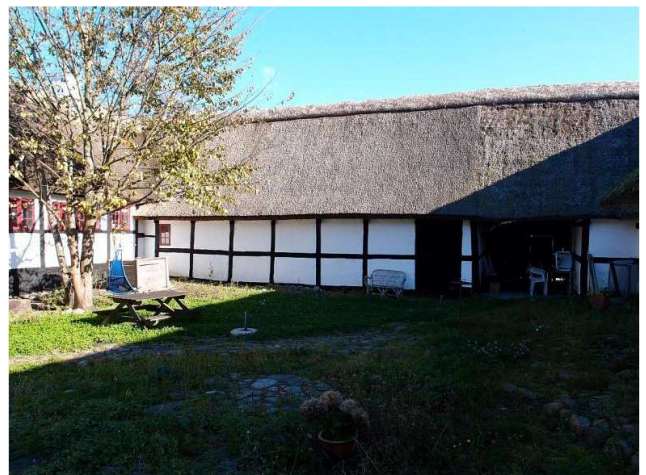
På gårdsiden, er der lidt råd i bunden af flere stolper, værst i den nordligste ende.

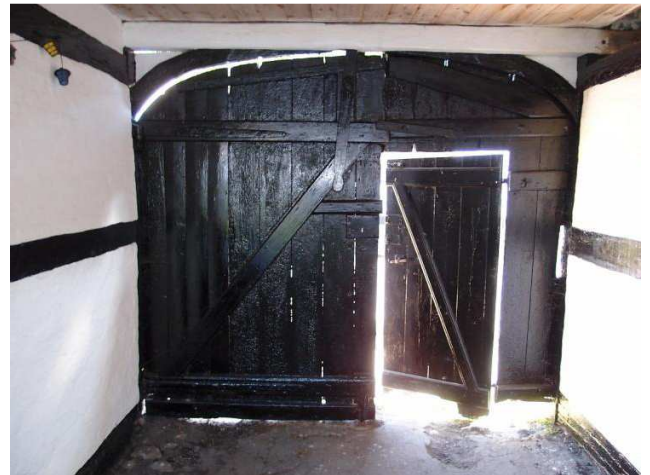
Porten til gaden er repareret mange gange, men en del af den er meget gammel.

Dørbladet er fornyet, men bunden er meget rådden. I resten af porten er der mindre råd nederst. Specielt på ydersiden ses tykke krakelerende lag af gammel stenkulstjære.

Porten fungerer fortsat som lukke mod gaden, og der skønnes ikke umiddelbart at være grund til indgreb.

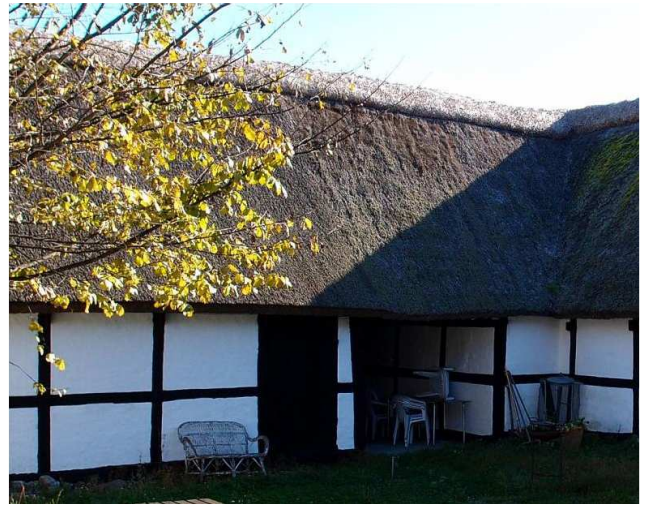
Den østlige avslænge har ståtag, som er skruet fast. Mod gaden er taget ret nyt.

Mod gården er det meste af taget ret nyt, men mod syd (billedet) lidt ældre.

Mønningen er helt ny.

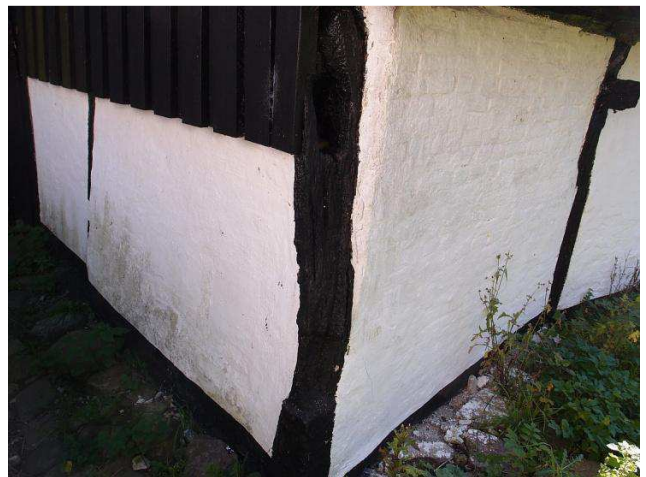
Bræddebeklædningen på nordenden er i god stand. Hjørnestolpen mod nordvest er rådden, og der er lidt råd i den anden stolpe i nordenden. Stolpen mod vest er tidligere repareret, men nederst er der igen del råd. Området er indvendig stabiliseret med jernbånd mv.

Den øvrige grundmurede del af vestsiden er i god stand.

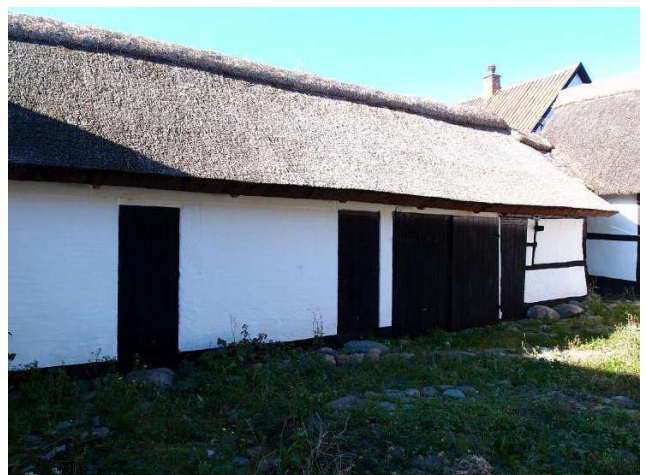
På gårdsiden findes bindingsværk i den nordlige ende. Der ses rester af en sidebåndskonstruktion. Hjørnestolpen er meget nedbrudt.

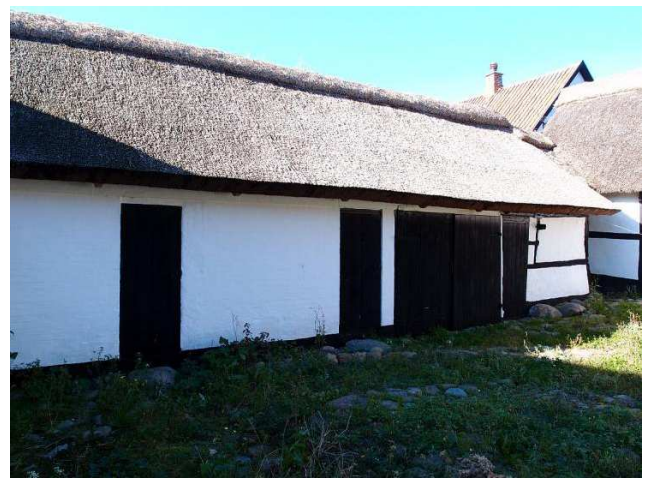
Mod vest findes 2 trævinduer og et støbejernsvindue. Vinduerne er faste og der er råd i karme og rammer.

Mod øst (billedet) findes 3 sortmalede døre og en port.

Portens ene fløj er udskiftet, men der er råd i bunden af begge fløje.

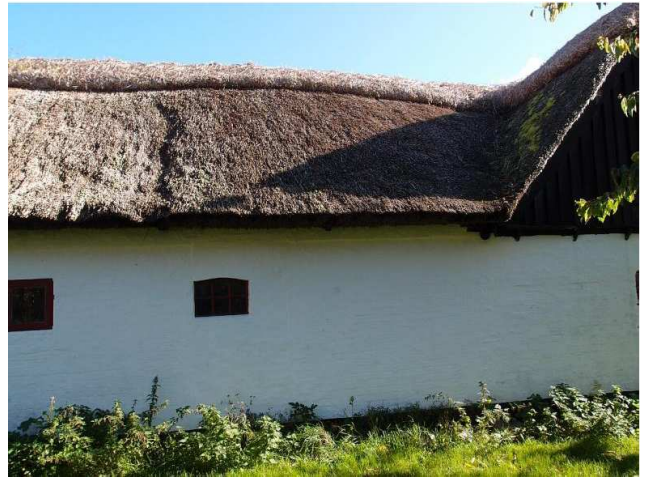
Vestsidens stråtag (billedet) har forskellig alder og tilstand.

Den midterste del er ved at være tyndslidt og skal formentlig skiftes næste gang der skal mønnes om. Den øvrige del af taget vurderes at have en restlevetid på 10-15 år.

Østsidens stråtag er ret nyt og i god stand.

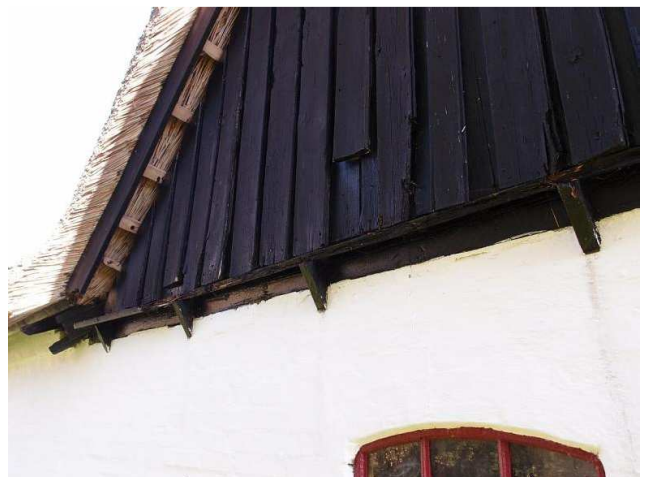
Vestgavlens bræddebeklædning er defekt og rådden nederst. Vandbrættet er meget råddent og nedbrudt.

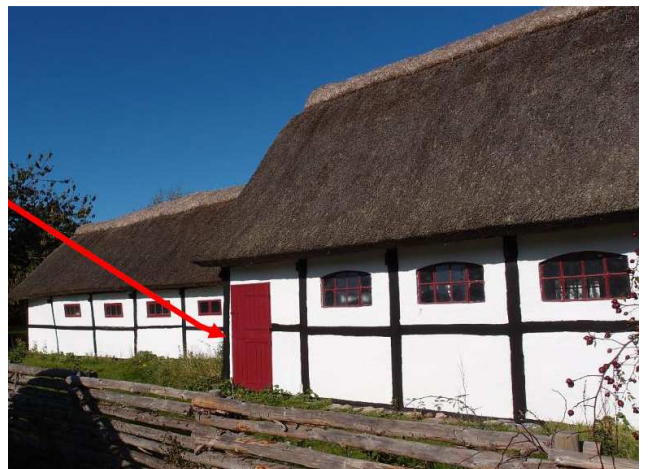
Sydsiden har ingen fodrem. Dele af siden er stabiliseret med barduner og jernbeslag indvendig. Ved forskydningen er bindingsværket malet uden på grundmur. Løsholten, længst mod øst i den vestlige del, består af et bræt, som er råddent. Der er lidt råd i bunden af stolperne, men dette skønnes uden større betydning.

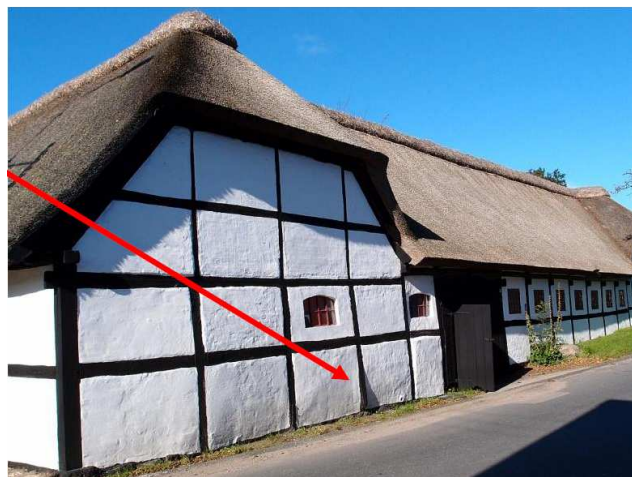
Østsiden af den østlige avlslænge og østgavlen af den sydlige avlslænge virker ikke helt stabil. Stabiliteten bør undersøges nærmere.

Den sydlige avlslænges østgavl har en del forskydninger. Specielt den viste stolpe skydes ud.

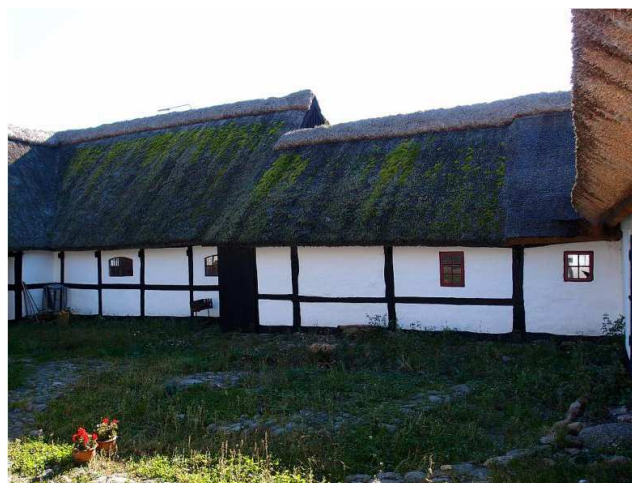
Den sydlige avlslænges nordside har en blanding af ud- og indvendige sidebånd. Siden er generelt i god stand.

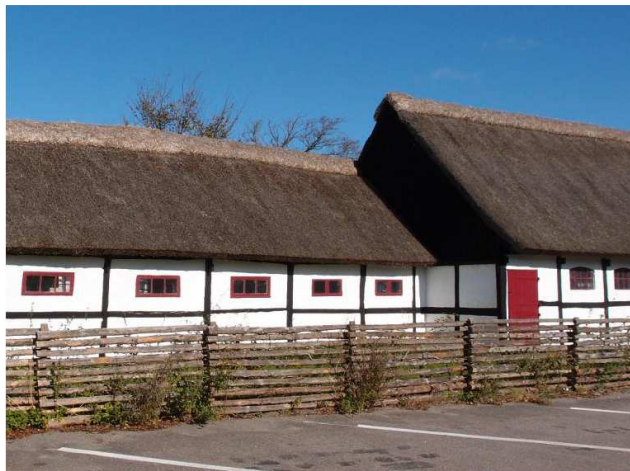
Sydsidens trævinduer er ikke oplukkelige. Der er en smule råd i flere af dem.

Støbejernsvinduerne er i god stand.

Halvdøren har lidt råd i bunden.

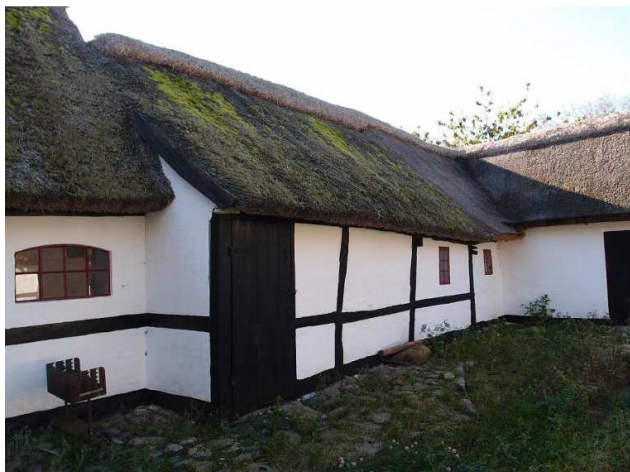
Nordsidens trævinduer har nye rammer i de gamle karme. Vinduerne er i god stand.

Døren er en genbrugt indvendig fyldningsdør, som er beklædt udvendig.

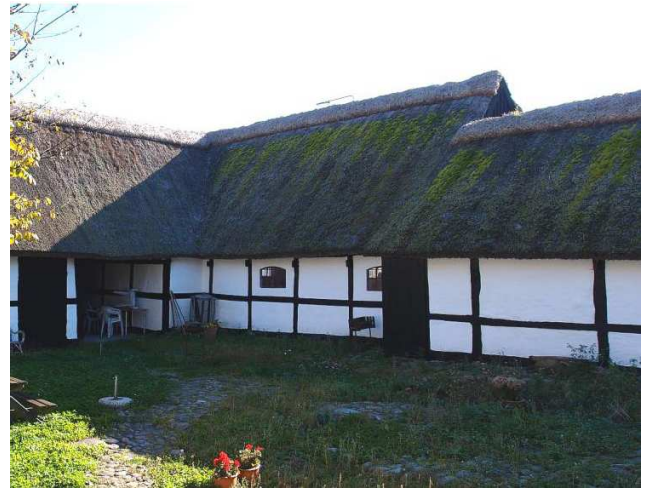
Taget mod syd er i god stand.

Taget mod nord (billedet) er lidt ældre, og der gror en del mos på det.

Mønningen er helt ny.
