H A N D L I N G S P L A N

HOTEL SAKSKØBING

GULDBORGSUND KOMMUNE

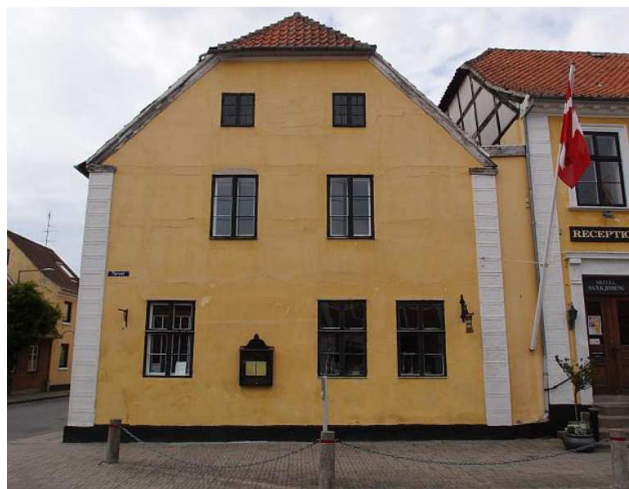
Forhuset er opført i bindingsværk. Gavlen (billede) mod torvet er overpudset.

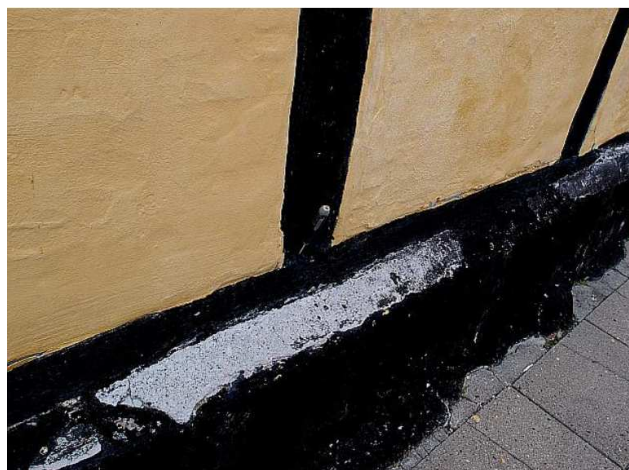
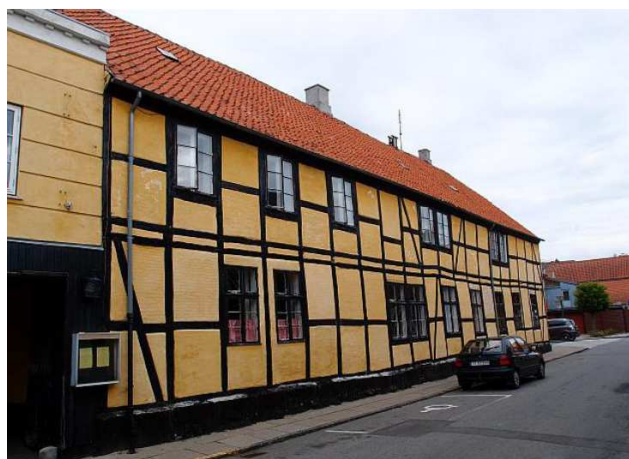
Østgavlen mod torvet er opført i bindingsværk, som er overpudset. De kvadrede lisener er udført i puds, men deres kapitæler og gesimserne langs taget er udført i træ. Der ses imidlertid en del revnedannelser i pudsene ud for det bagvedliggende tømmer, og revnerne indikerer, at der kan være rådproblemer, specielt fra og med øverste bindbjælke og opad. Begge kapitæler er rådne. Gesims trænger meget til maling.

Emne	Tilstand	Aktivitet	Prioritet
Sokkel	Afskallende puds og sokkelasfalt. Dårlig vedligeholdelse og forkerte materialer.	Reparation af puds og maling. (bør indgå i samlet projekt)	2
Ydervægge	Bindingsværk og tavler er i meget dårlig stand. Særligt fodremme.	Udarbejdelse af projekt og istandsættelse af ydervægge inden 1 år.	1- UN
Ydervæg mod vest	Tavler sidder løse og på vej "ud".	Midlertidig sikring.	Akut

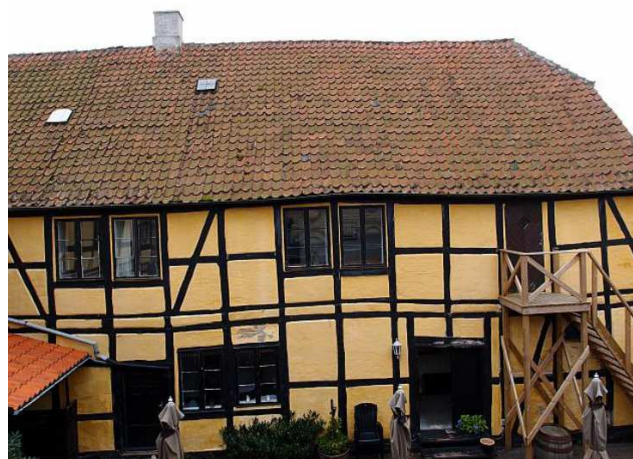
Gårdssiden fremstår i bindingsværk med fodrem og murede tavler. Fodremmen er meget rådnen. Det samme er tilfældet med mange af de nederste stolpeender. Flere steder synker bygningen ned i den rådne fodrem. Rådkaderne er enkelte steder fyldt op med fugeskum, som hurtigt bliver vandsugende og forstærker rådproblemerne. Flere løsholte er rådne i større eller mindre grad. Hele den nederste del i den vestlige ende er i meget dårlig stand. Mod vest er tilføjet en form for brandtrappe til værelserne på 1.sal. Trappen er formentlig nødvendig for at sikre en flugtvej fra værelserne, men er uheldig i forhold til bygningens fredningsværdier.

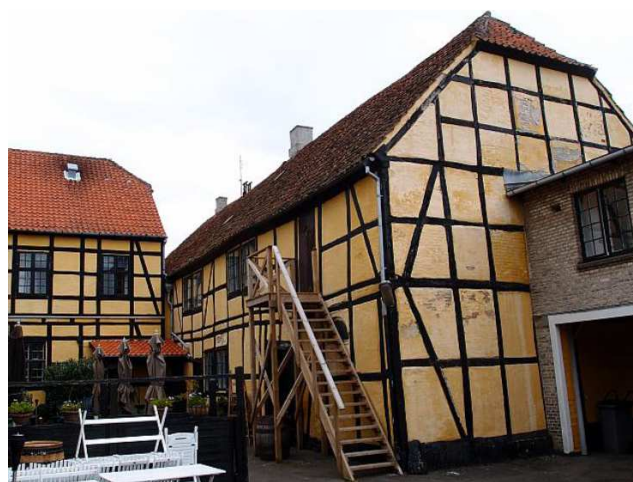
På vestgavlen er en del af tømmeret ud for tage-tagen erstattet af murværk. Tømmeret er generelt i dårlig stand, med mange og udbredte rådkader. Samlingerne i hjørnet er ikke længere stabile. Mange af tavlene er gledet ud, flere så de næsten ikke har vederlag til tømmeret. Tavlene er malet med en cementsholdig maling, hvilket ses på de mange afskalninger af maling og puds.

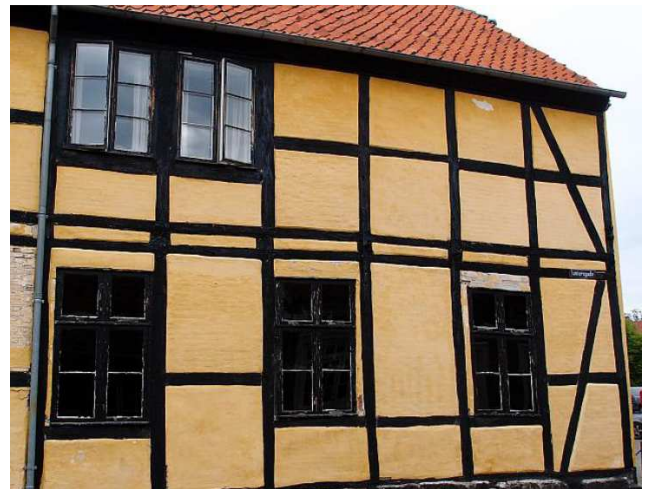
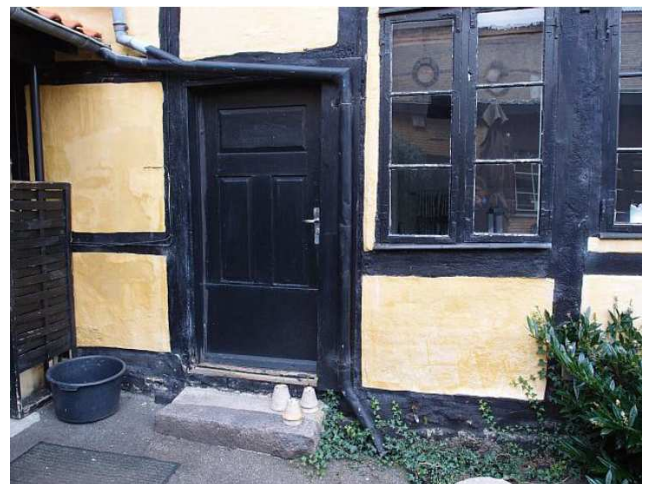
Døren mod øst, billedet, er en gammel fyldingsdør, som tidligere er simpelt repareret med plade i bunden. Der er råd i de nedre dele af karmen.

Emne	Tilstand	Aktivitet	Prioritet
Vinduer og døre	Vinduernes stand er middelgod. En del defekte vandnæser, men karm og ramme er i god stand. Forskellige typer beslag. Dørene har mindre rådskader og manglende maling.	Lettere istandsættelse og maling (bør indgå i samlet projekt)	2

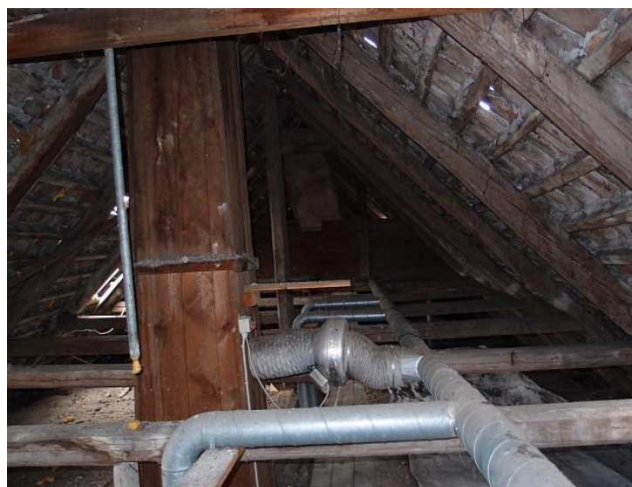
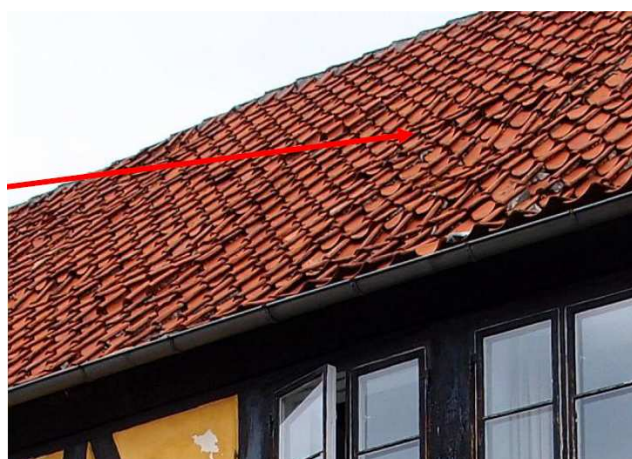
På afstand virker tagfladerne umiddelbart hele og nogenlunde ensartede. Tættere på viser det sig imidlertid, at mange af tagstenene er meget afskallende og nedbrudte i underkanterne. Desuden er mange tagsten udskiftet til andre håndstrøgne eller til maskinfremstillede sten. Flere steder er lægterne knækkede og selvom tagstenene bliver hængende, er områderne utætte, og der er stor risiko for nedfaldende tagsten.

Der findes kun rester tilbage af den gamle træskorsten og aftrækshætte, hvortil området også er præget af utætheder.

Emne	Tilstand	Aktivitet	Prioritet
Tag	Taget på bygning 1 er utæt mange steder og tagstenene er nedbrudte og skaller af. Tilstanden er meget kritisk.	En tagudskiftning bør indgå i en samlet istandsættelse af hele bygningen.	1

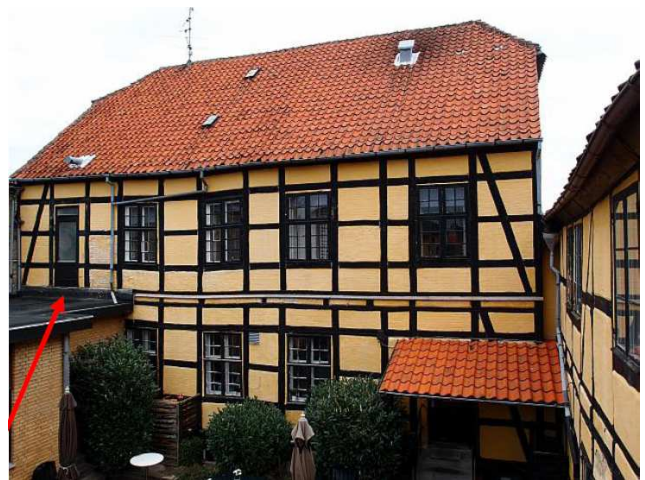
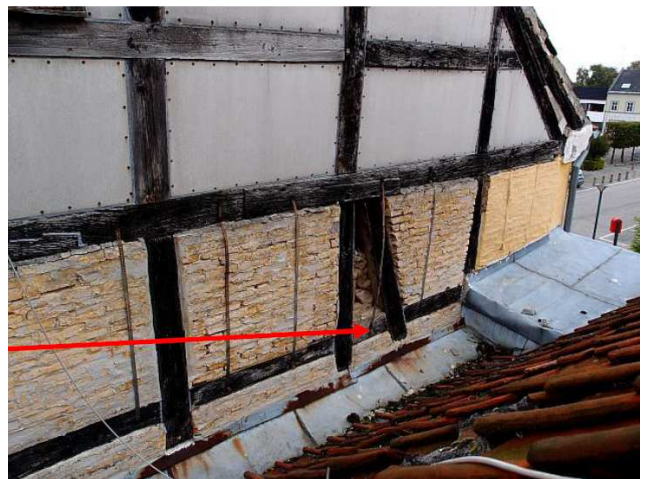
På sydgavlen er de øverste tavler udtaget, tømmeret er simpelt repareret og tavlene er lukket med eternitplader på lægter rundt langs tømmeret.

Tavlene ud for 1.sal er i dårlig stand. Tyndpuds og fugerne er smuldrende. Tavlene glider ud og er søgt fikseret med patentbånd. Fodrenden ved sammenbygningen er tæret og der samles skidt og plantevækster i renden.

Mod Torvet er en tavler faldet ind. Gavlen er derfor åben for slagregn og sne. Tømmeret kunne ikke besigtiges tæt på, men bindbjælken er repareret og lappet flere steder, og reparationerne er igen defekte.

Emne	Tilstand	Aktivitet	Prioritet
Sydgavlen	Specielt sydgavlen er i meget dårlig stand, med risiko for omfattende følgeskader.	Sydgavlens nederste frie tavl bør snarest afdækkes midlertidigt med plader.	Akut
Ydervægge	Vestsiden mod gården har alvorlige rådskader, mindst en knækket stolpe og forskydninger. Skader, som vil udvikle sig og medføre følgeskader, hvis der ikke gribes ind.	Udarbejdelse af projekt og istandsættelse inden for et år.	1

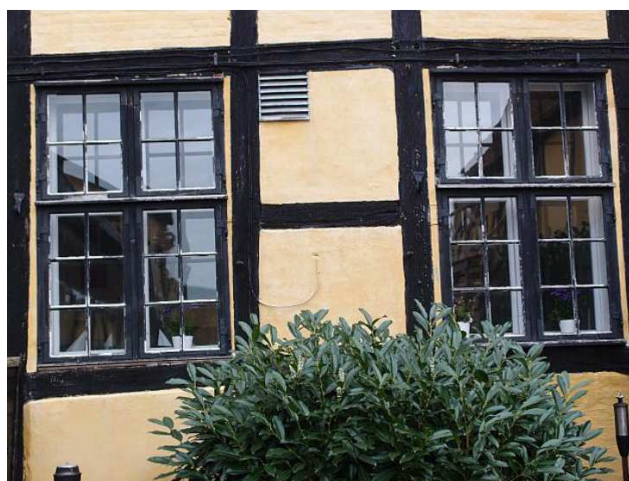
Mod øst, Torvet, er vinduerne dannebrogsvinduer uden sprosser og med tidlige fabriksfremstillede beslag. En del beslag er rustvoksede og løse. Vinduerne trænger til en lettere istandsættelse med reparation af rustne beslag samt kit og maling. Kældervinduerne er af nyere dato. Designmæssig passer de ikke optimalt til bygningen. Det ene vindue er meget råddent.

Emne	Tilstand	Aktivitet	Prioritet
Vinduer og døre	De fleste vinduer trænger til en lettere istandsættelse. I begge gavle sidder der to vinduer øverst, som bør skiftes. De fleste yderdøre trænger til en istandsættelse eller udskiftning.	Delvis udskiftning og lettere istandsættelse.	2

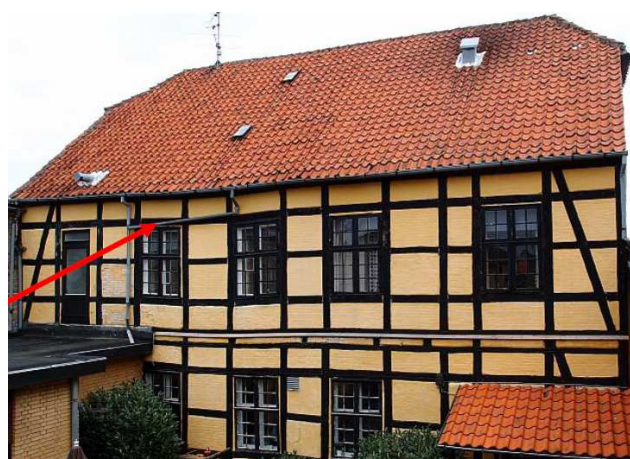
På taget har der oprindeligt været to, ret store, skorstenspiber, men de er nu fjernet. Tagfladen mod gården (billedet) brydes af to store aftræks-hætter. Specielt den nordlige virker fremmedartet. Tagstenene er generelt i bedre stand end på Forhuset, men en del er dog tynde og afskallende i bunden, og områder ligger uregelmæssigt.

Nederste række tagsten "hænger" i forhold til tagflugten. Tagrenden bliver derved for lav og derfor har man monteret et ekstra tudstykke, med vandret rør over til det egentlige nedløbsrør.

Gadesidens tagflade er kraftig opskalket. Spredt på tagfladen findes en del tynde og afskallende tagsten.

Rygninger og gratrygninger er i rimelig god stand, dog mangler en rygningsten på halvvalmen mod nordvest.

Emne	Tilstand	Aktivitet	Prioritet
Tag	Mange tynde og afskallede tagsten.	En tagudskiftning på Bygning 2 bør indgå i et samlet projekt for de tre bygningers istandsættelse. Det vil dog være muligt, at udskyde tagudskiftningen i op til 10 år, hvis man inden for et år omhyggeligt reparerer taget.	2

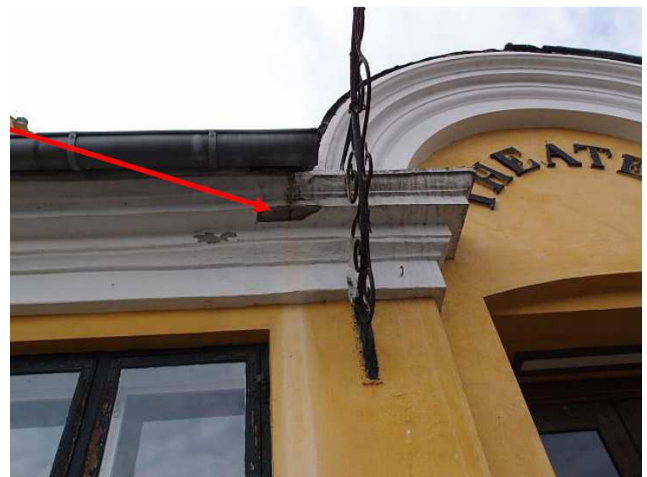
Vand fra taget opfanges ikke af tagrenden og skader gesimsen. Problemet er værst på den venstre side af frontonen. Nederst er der små sætningsrevner på begge sider af indgangsdøren. Skaderne forværres af vandet fra taget.

I dørnichen skaller puds og maling af nederst på grund af saltskader. Murkronen mod nordvest har defekte fuger.

Emne	Tilstand	Aktivitet	Prioritet
Ydervægge	Små sætningsrevner og defekte fuger mod nordvest.	Facaderenovering inkl. Reparation af fuger mod nordvest.	2
Skotrende og gesims	Utæt skotrende	Tætning af skotrende og reparation af murværk.	Akut

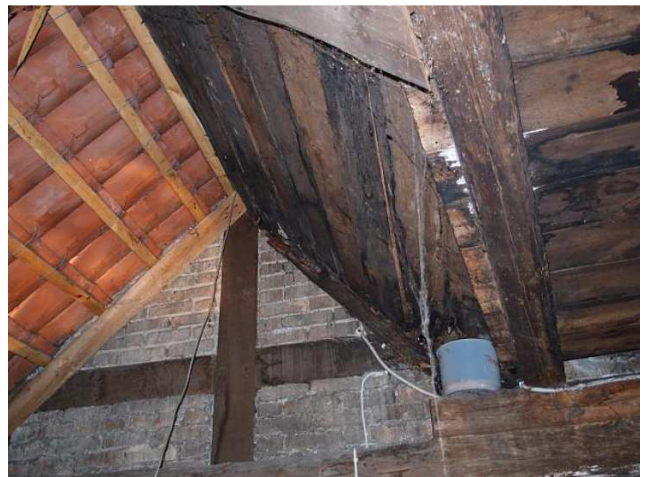
Der er i øjeblikket mindre utætheder i paptaget, men utæthederne har tidligere været mere omfattende. Der er store rådangreb i tømmeret og i tagbrædderne.

Paptaget bærer præg af mange reparationer. Rådskaderne i tagbrædder og tømmer er så omfattende, at man risikerer at lave skader i tagpappen, når man færdes på taget.

Emne	Tilstand	Aktivitet	Prioritet
Tætning af Paptag Paptag, tegltag, skorsten og zinktag	Utætheder Paptag, tagbrædder og underkonstruktion er i dårlig stand. Tagsten mangler understrygning. Zinktag nedbrudt. Skorsten nedbrudt.	Midlertidig tætning Tagpap og tagbrædder bør udskiftes. Skorsten bør omfuges. Frontonen bør have nyt zinktag og tegltaget understryges.	Akut 1

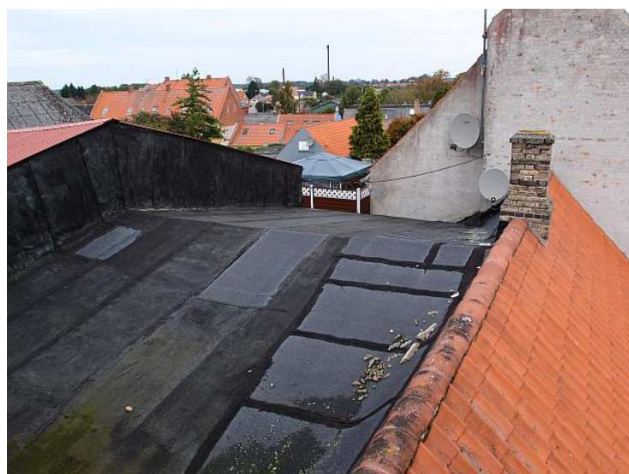
Forskellinger mellem rygningsten og tagpappen er nedbrudt og falder ud. Skorstenspibens fuger er meget nedbrudte. De øverste skifter skydes ud af frost.

Frontonen ud mod vejen har egentlig tag af zink, men denne er tæret og har været blæst af. Man har lavet en simpel reparation med tagpap og skruet zinken fast igen gennem tagpappen.

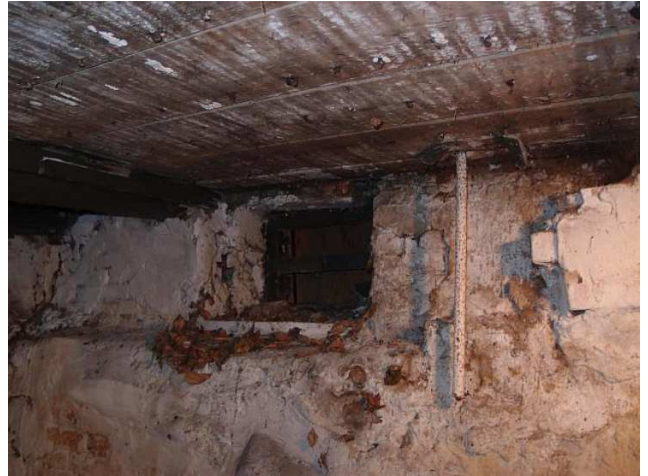
Kælderen, under en del af teaterbygningen, er opmuret af kampesten og stammer måske fra en ældre bygning. Gulvet er et murstensgulv. Der er ingen udluftning til kælderen, og den er ekstremt fugtig. Det lille kældervindue mod øst, Torvet, er blændet med plade udvendig.

Der bør snarest skabes kraftig ventilation til kælderen. Det blændede kældervindue bør genåbnes, formentlig skal der laves et nyt vindue.

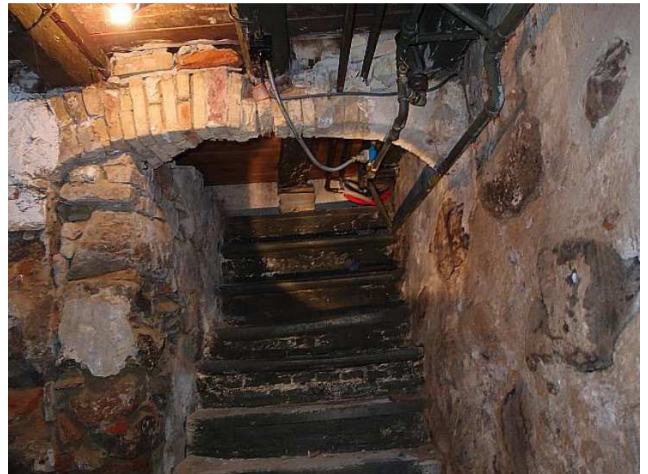
Over en tidligere kældernedgang bæres bjælkerne af et muret stik. Stikket er kollapsede og bjælken er skadet. Dette er den væsentligste årsag til de store sætninger og revner i toiletterne ovenover.

Kælderen er generelt meget fugtig, og man risikerer yderligere rådskader i bjælkelaget og skimmelproblemer i etagen ovenover.

Emne	Tilstand	Aktivitet	Prioritet
Kældrene	Kælderen er meget fugtig, og man risikerer yderligere rådskader i bjælkelaget og skimmelproblemer i etagen ovenover.	Udtørring, ventilation og renovering af bærende stik.	1
