# H A N D L I N G S P L A N

## LERCHENBORG

KALUNDBORG KOMMUNE

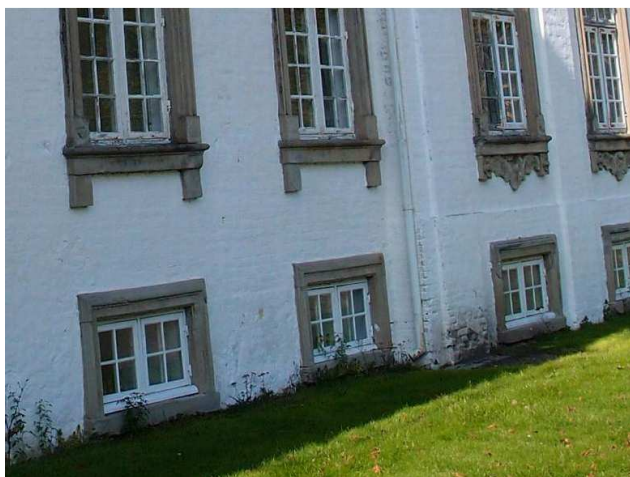
Svarende til stil og mode i barokken har bygningen ingen egentlig synlig sokkel, men i enkelte områder ses et lille fremspring mellem kælder- og stuevinduer.

Murværket nederst har spor af mange tidligere reparationer. Enkelte steder er fugerne defekte og reparationerne løse.

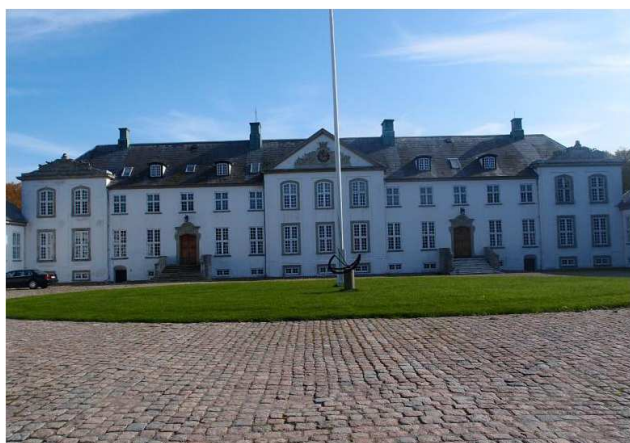
Ydervæggene er tyndpudsede og kalkede.

Vestsiden (billedet) har enkelte mindre skader under stuevinduerne, og ved siden af disse. I frontispicen findes enkelte mindre revner. Ellers er selve murværket og kalken i god stand.

Sandstensindfatningerne har enkelte mindre afskalninger, specielt i den nordlige ende. Mod syd mangler et hjørne af en sålbæk

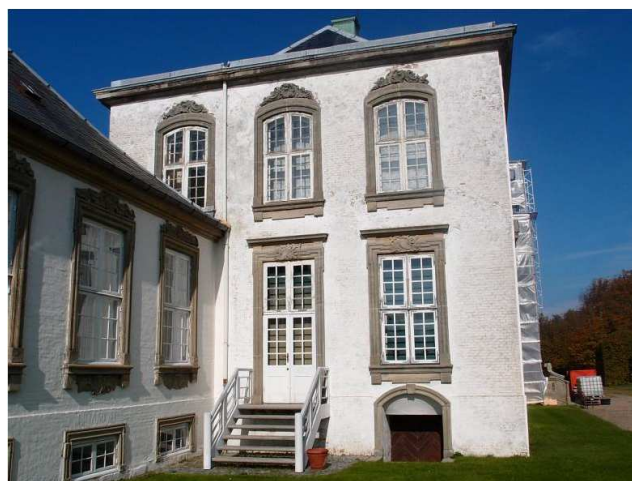
Sydendens murværk er generelt i god stand, men mellem gesimsen og det øverste østlige vinduer er et område med afskallende sten. Kalken er nedbrudt.

Sandstensdekorationer og –indfatninger er i rimelig god stand.

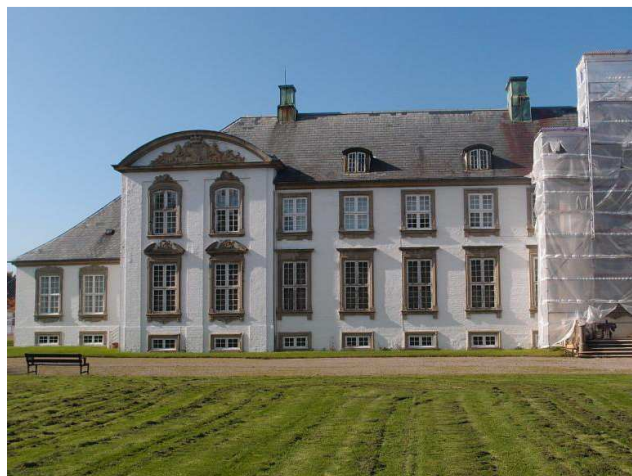
Østsidens murværk er generelt i god stand, men med lidt løse områder nederst.

Østsiden har sandstensindfatninger omkring alle vinduerne, og desuden sandstensdekorationer øverst i frontoner og i frontispicen.

I- og ud for frontispicen er sandstensdekorationerne ved at blive restaureret. Derfor er der opstillet stils-lads.

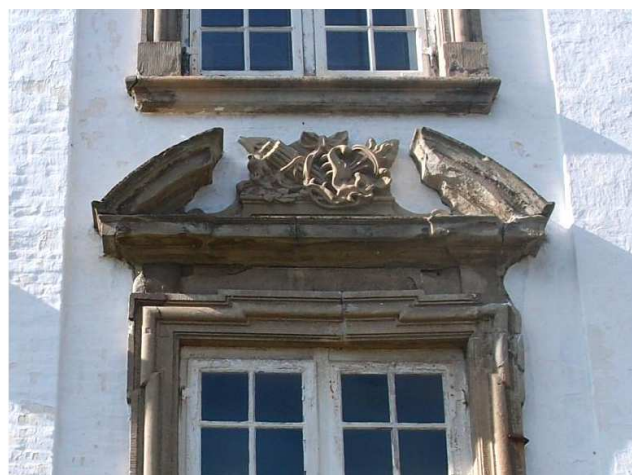
Sandstensdekorationerne og –indfatningerne, specielt på østsiden, er mange steder i dårlig stand. Stenene forvitres og konturerne udviskes. Enkelte sten er knækkede, specielt omkring stue- og kældervinduerne. Flere af skaderne skyldes rustudvidelser i murhagerne.

I sandstenene ses mange gamle opmodellerede reparationer.

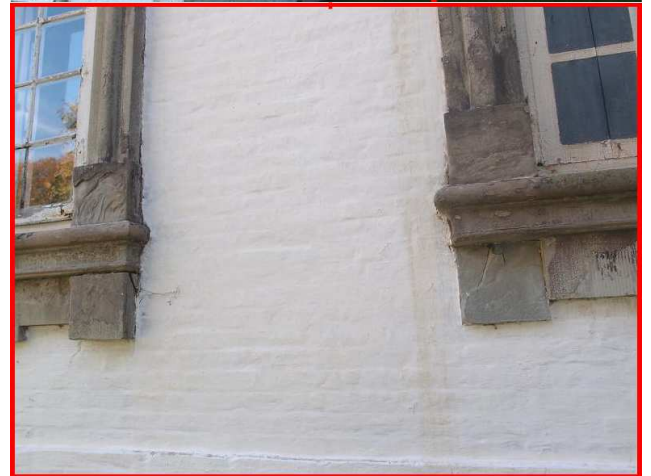
Sandstensdekorationerne har flere sætningsskader, og der er mange forvitrede områder med udviskede konturer. Billedet viser et eksempel.

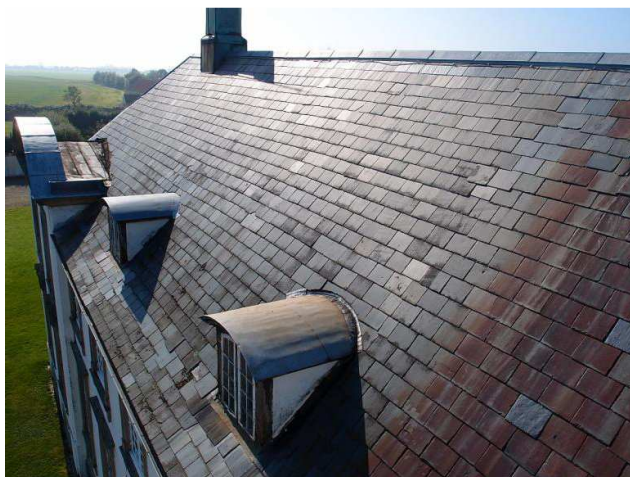
På tagfladerne ses spor af mange reparationer. Der ses mange "blinkere" (fikserende søm udefra gennem skiferen)

Mange skifersten er ved at glide ned.

Årsagen er, at de oprindelige søm rustet over, så store dele af taget reelt ligger løst.

På flere af kvisttagene ses midlertidige reparationer med flashband og lignende.

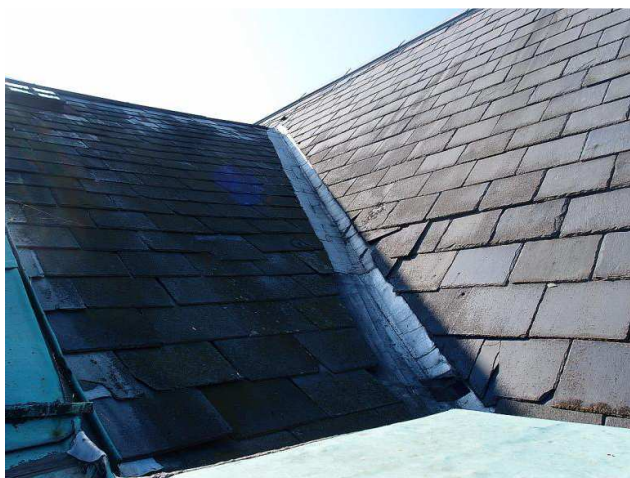
Skotrenderne er nedbrudte og lappet med flashband.

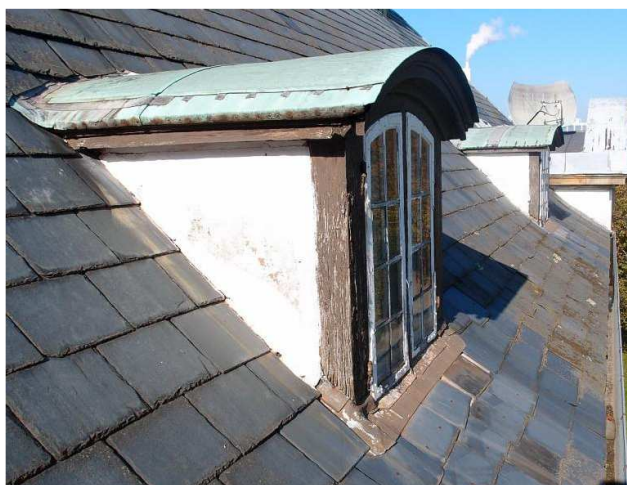
Kvisttagene er i dårlig stand.

Kvistenes træværk trænger til maling, og der er formentlig rådskader i mange af kvistkarmene.

Kvistvinduerne er, specielt mod øst, i meget dårlig stand.

Kvistflunkernes puds har flere skader.

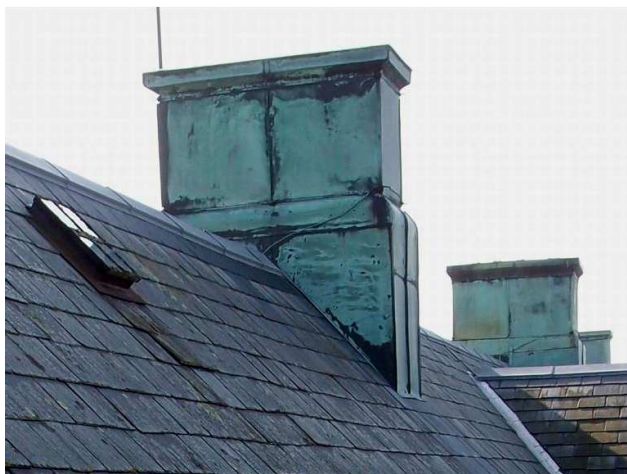
Skorstenspiberne er inddækket med kobber.

Tilstanden af kobber og murværk kunne ikke vurderes, men store rustskjolder fra lynafledernes fastgørelser indikerer, at kobberet kan være tæret.

Tagrenderne er af zink og i rimelig god stand, men mange af rendejernene er meget rustne, specielt på vestsiden

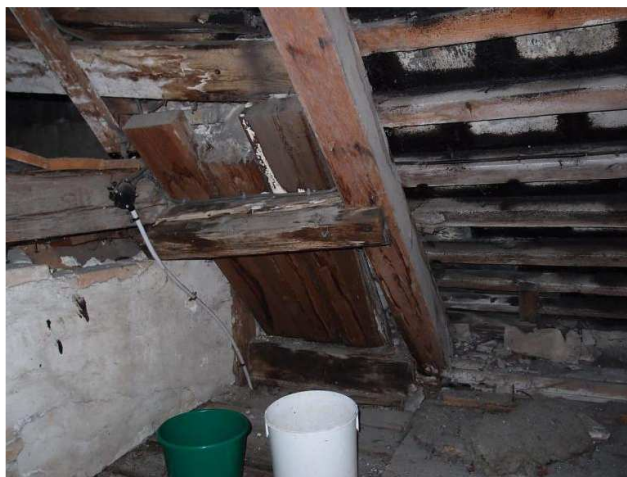
Dele af taget er indvendig søgt tætnet med asfaltkit.

I tagrummet kunne konstateres, at der findes en del utætheder og rådskader. Især i enderne ved sammenbygningerne med de højere dele med kobbertag.

Ved en tagrenovering må man forvente at finde en del rådskader, flere måske ret omfattende.

Emne Taget	Tilstand Utætheder, rådskader og stor risiko for yderligere.	Aktivitet Projektering og tagudskiftning.	Prioritet 1 –UN
---------------	---	--	--------------------

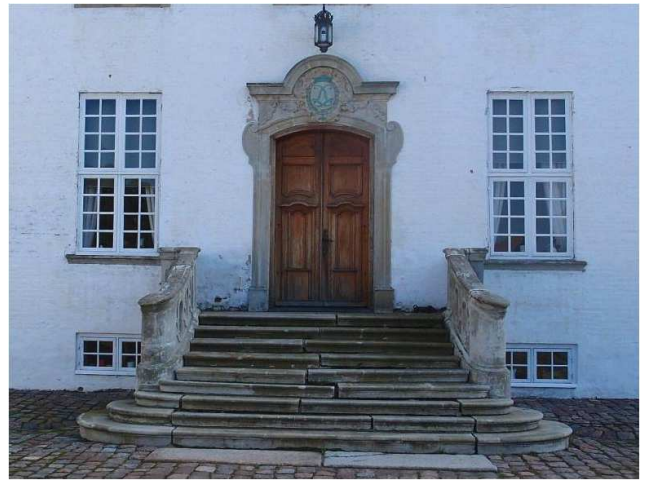
Sandstenstrapperne mod vest har løse trin og mindre mekaniske skader.

Billedet viser den nordlige trappe på vestsiden. Den tilsvarende sydlige trappe er ved at blive istandsat.

Emne	Tilstand	Aktivitet	Prioritet
Sandstentrapper foran hoveddøre	Løse elementer og småskader.	Projektering og istandsættelse.	1

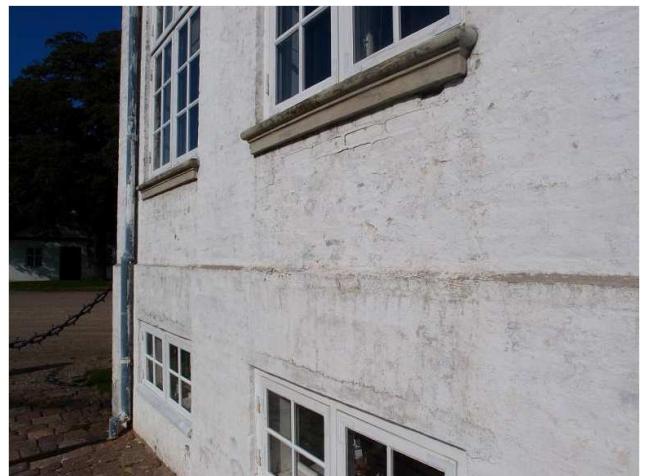
Sydsiden har enkelte defekte fuger samt smårevner over nogle af kældervinduerne.

Kalken er nedbrudt.

Sandstensdekorationerne er i rimelig god stand, dog med mindre sætrevner og forskydninger.

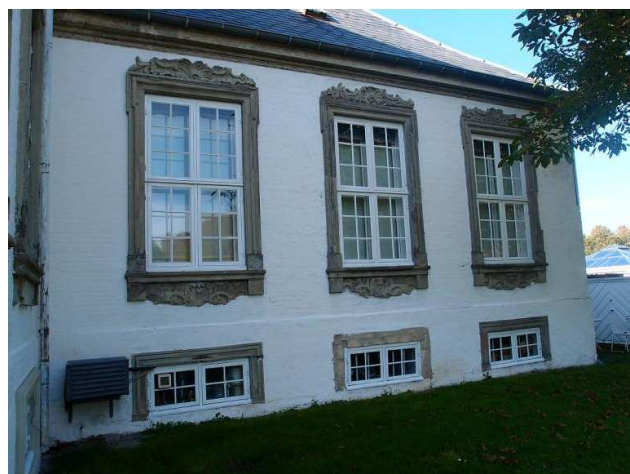
Østendens murværk og kalk er i god stand.

Sandstensdekorationerne og –indfatningerne for vitrer og detaljer mangler.

Sandstensindfatningen, omkring det ene kælder-vindue, mangler helt.

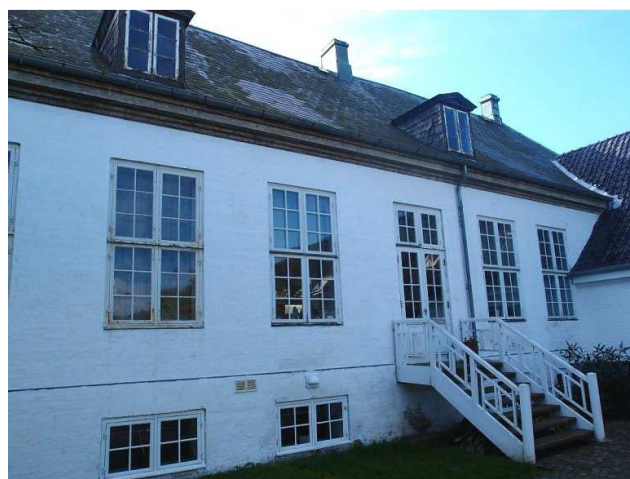
Nordsidens murværk og kalk er i god stand, blot med lidt småskader umiddelbart over terrænet.

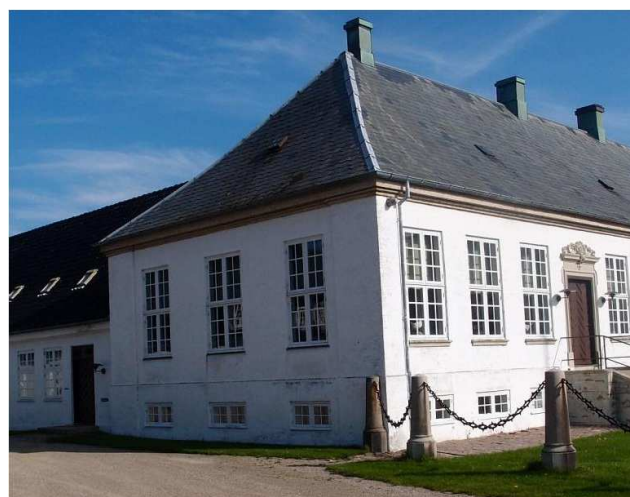
Vestendens murværk er i god stand, men kalken er nedbrudt.

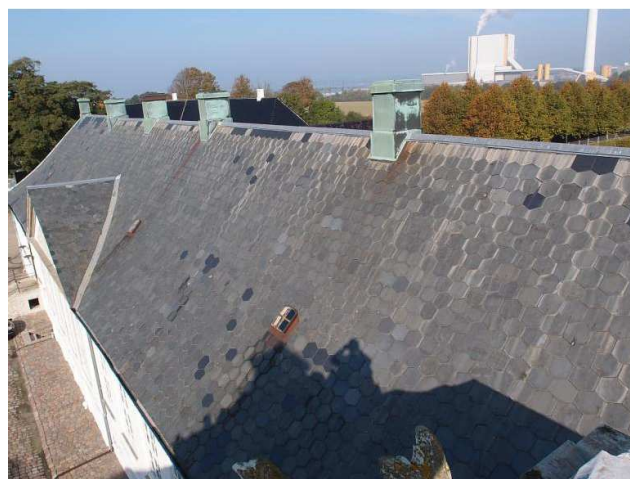
På tagfladerne ses spor af mange reparationer. Der ses mange ”blinkere” og flere skifersten er ved at glide ned. Årsagen er, at de oprindelige søm ruster over, så dele af taget reelt ligger løst.

Overordnet set vurderes taget på Bygning 2, at være i en lille smule bedre stand end på Bygning 1.

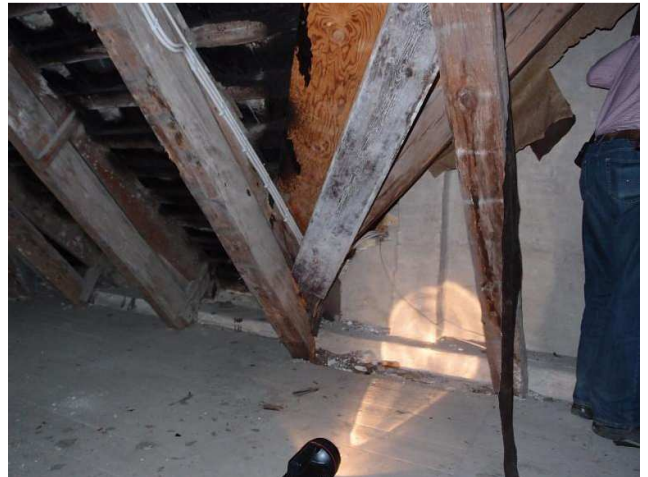
Skifertaget er søgt tætnet med påsprøjtet asfaltkit indefra.

I tagkonstruktionen findes flere rådskeer, blandt andet ved sammenbygningen til Bygning 4, nordre tværføj (billedet).

Murankrene i frontispicen mod syd rustudvides og sprænger murværket i gavltrekanten.

Emne	Tilstand	Aktivitet	Prioritet
Manglende skifersten nederst mod nord.	Skader gesims, murværk og bjælkelag.	Reparation.	Akut
Taget	Utætheder, rådskeer og risiko for yderligere.	Projektering og tagudskiftning.	1 - UN

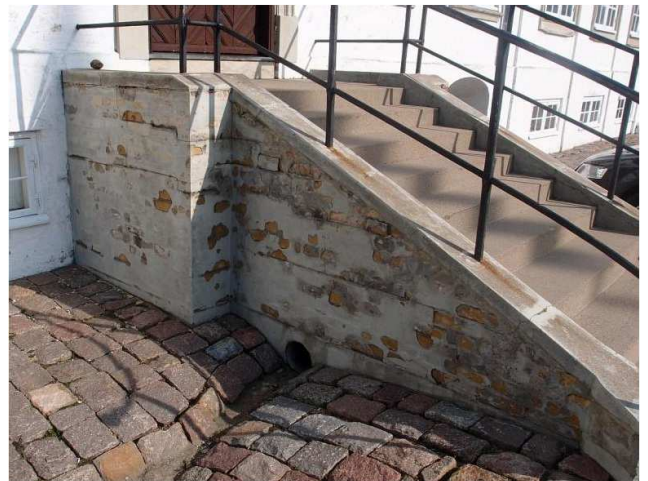
Murværket på siderne af sydsidens udvendige trappe har voldsomme afskalninger af tyndpuds og frostsprængte mursten.

Emne	Tilstand	Aktivitet	Prioritet
Sider af trappe	Nedbrudt murværk.	Undersøges nærmere. Repareres, måske ommures.	2 -UN

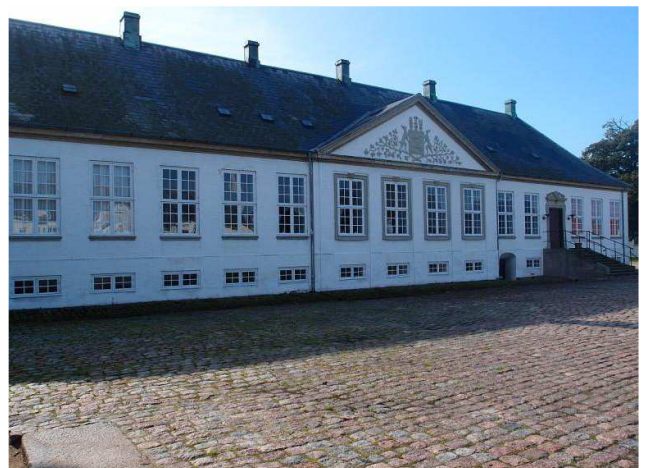
Nordsiden (billedet) har lidt afskallende kalk, og pudsen er løs over flere af kældervinduerne og et par af stuevinduerne.

Sandstensindfatningerne er i god stand.

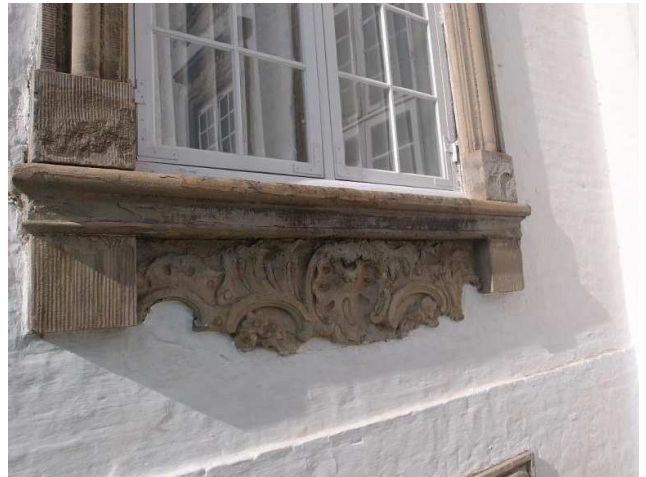
Østendens murværk og kalk er i god stand.

Sandstens dekorationerne og –indfatningerne for-  
vitrer i de nederste områder ved stuevinduerne og  
specielt omkring kældervinduerne.

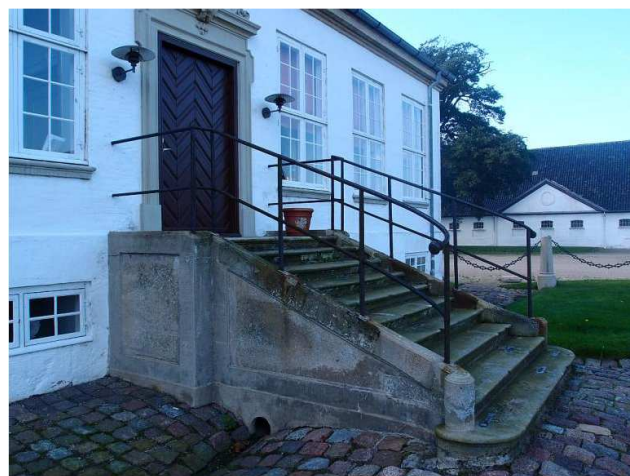
Nordsidens udvendige trappe er udført i sandsten. Der er gennem tiden lavet en del opmodellinger efter skader.

Gelænderet er noget rustent.

Emne Gelænder	Tilstand Ruster.	Aktivitet Renses, rustbehandles og males.	Prioritet 2
------------------	---------------------	--	----------------

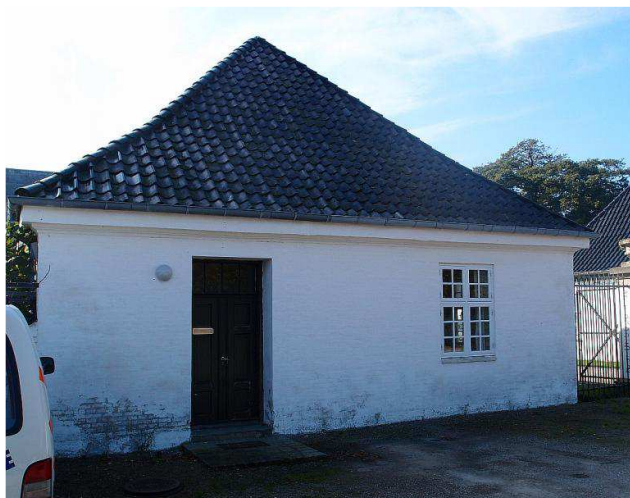
Nordenden har lidt afskalninger ved dørhullet. Nederst, specielt i den østlige del, skaller kalken af, formentlig på grund af saltudtræk.

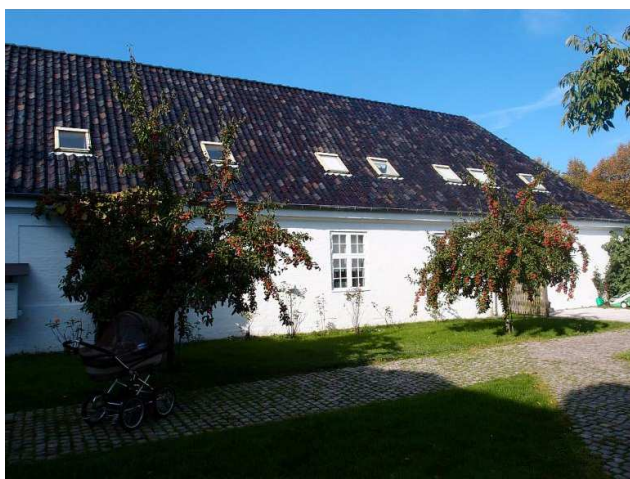
Vestsidens murværk er i god stand, blot med lidt afskalninger nederst.

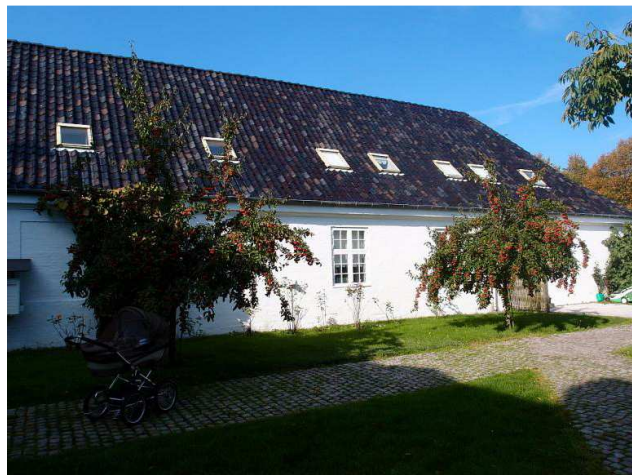
Østsiden (billedet) og nordenden har tag af genbrugte glaserede håndstrøgne vingetegl. (Eller måske nye i meget varierende farver)

Tagstenene er i god stand, men farve og glans er meget varierende, så taget fremstår noget broget.

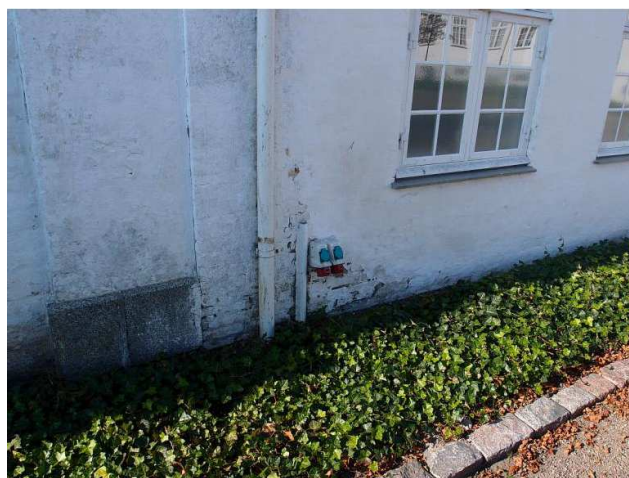
Bygning 5 er tyndpudset og kalket. Kalklagens samlede tykkelse er flere steder så tykt, at kalken skaller af.

I det sydøstlige hjørne (billedet) ses småskader i fugerne og skjolder på grund af tidligere utætheder i tagrende og nedløb.

Generelt er murværket i god stand, men kalken er lettere nedbrudt og afskallende.

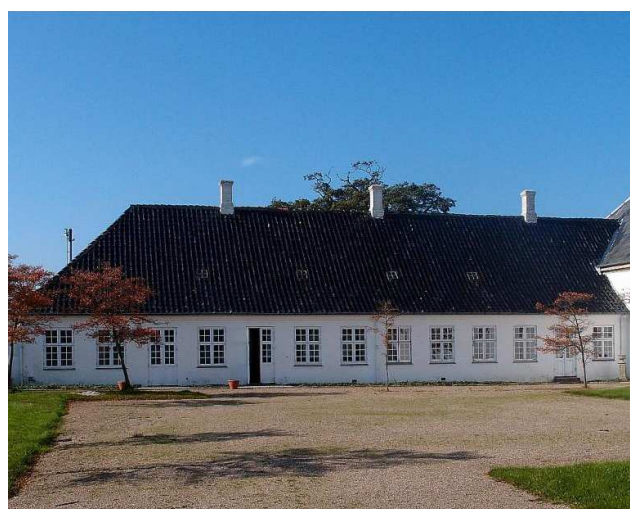
Østsidens vinduer og havedøre er i god stand. Beslagene er skiftet, og ikke alle vinduer er færdigmalet.

Malingen på de resterende vinduer og på den nordlige dør, er noget nedbrudt, specielt på vandnæsene og på flere beslag.
