31. marts 2017  
ALSH/TJ  
744320\_TJ17\_011

## **Vikingskibshallen. Undersøgelse af forhold vedr. vandindtrængning.**

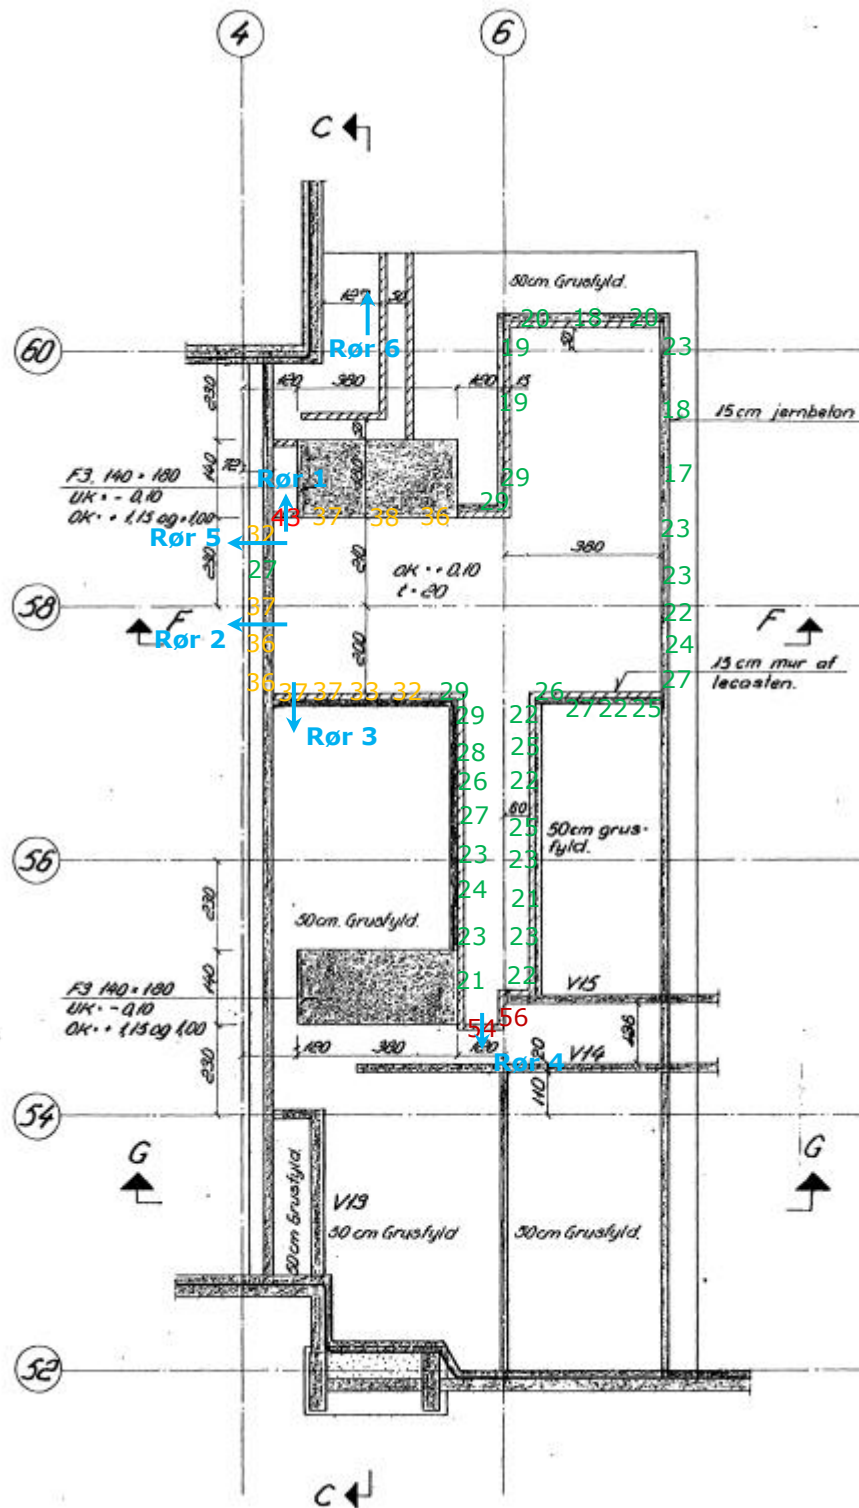
Der er desuden iboret i alt 6 elektriskerrør i vægge i gruben indtil grusfyldte områder eller område fyldt med "mager lecabeton". Placeringen fremgår af bilag 1, Figur 2. Ved boringen kunne det registreres at gruset ved rør nr. 1 virkede fugtigt. Ved rør nr. 2 kom der blankt vand ud af borehullet. Ved rør nr. 3 virkede gruset tørt og ved

rør nr. 4 virkede gruset fugtigt. Ved rør 4 lignede gruset mere jord (mørkebrun farve). Ved rør nr. 5, som er placeret i samme væg som rør nr. 2 kom der også blankt vand ud. Rør nr. 6 er placeret i væg til "mager lecabeton" i ventilationsrør der har adgang fra lem i Vikingskibshallen.

Fugtmålingerne og de iborede rør viser at væggen i gruben beliggende ved modullinie 4 er/har været våd. Det trekantede område fyldt med "mager lecabeton" bag betonvæggen er vandfyldt og der har over en lang periode været et umiddelbart vurderet uændret flow i rørene til området. TV-inspektion af afløbsledninger der er beliggende i dette område viste ikke tegn på brud på afløbsledningen der kan fylde området med spildevand.

Figur 2. Tællemaal målt på vægge i grube. Der er ligeledes angivet placering af elektriskrør i vægge. Rørene er monteret i huller der er boret igennem væggene.

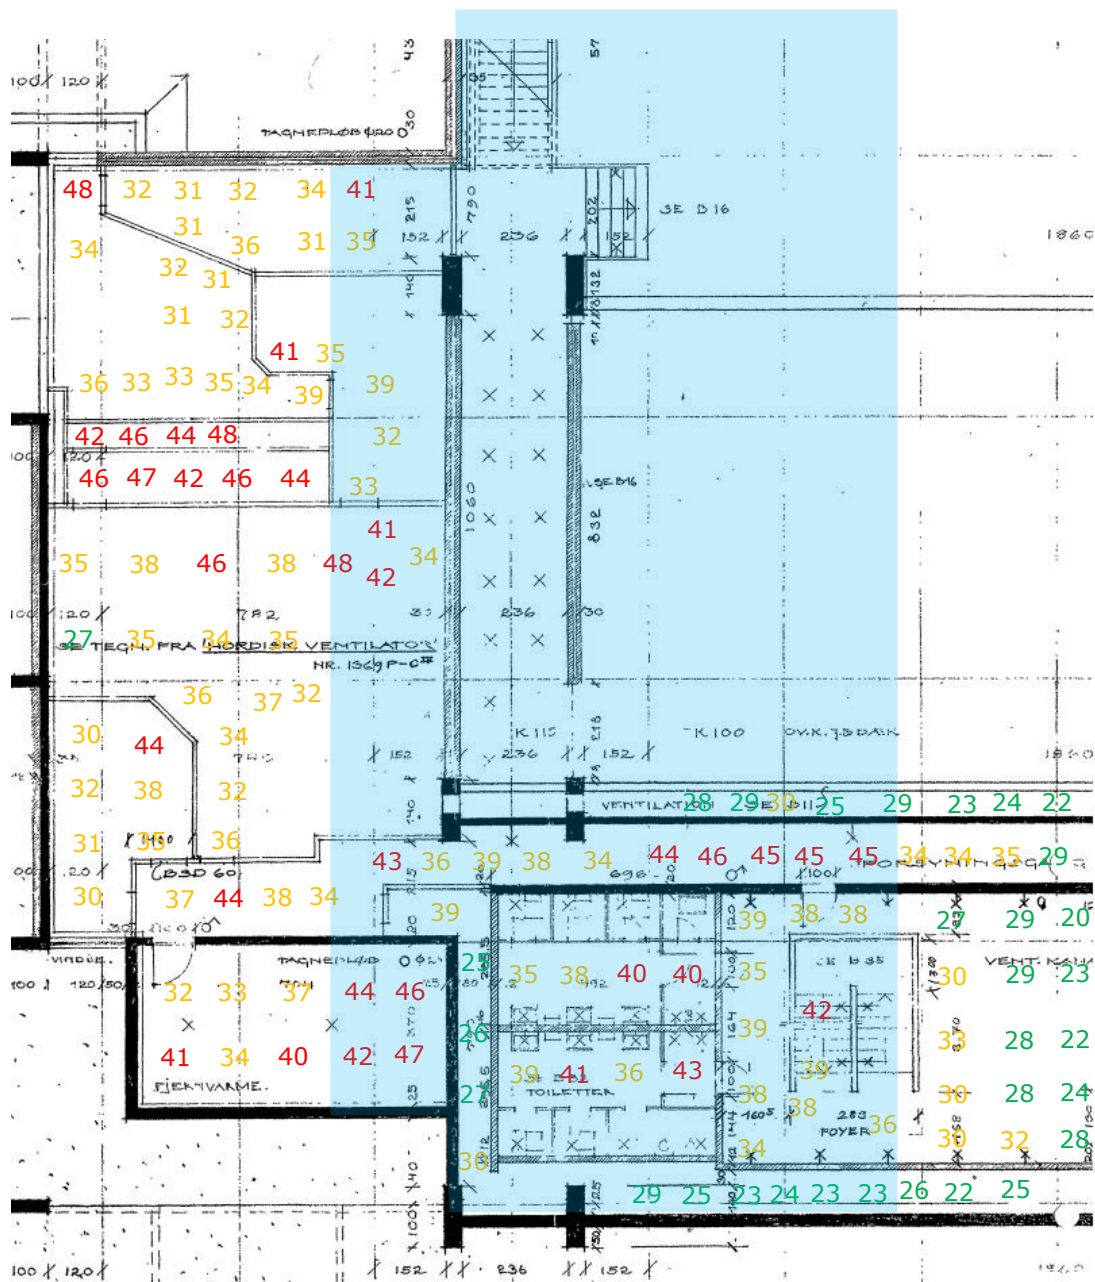
Figur 3. Tællemaal målt på dæk i kote +1,00. Grubens placering er angivet med blå.

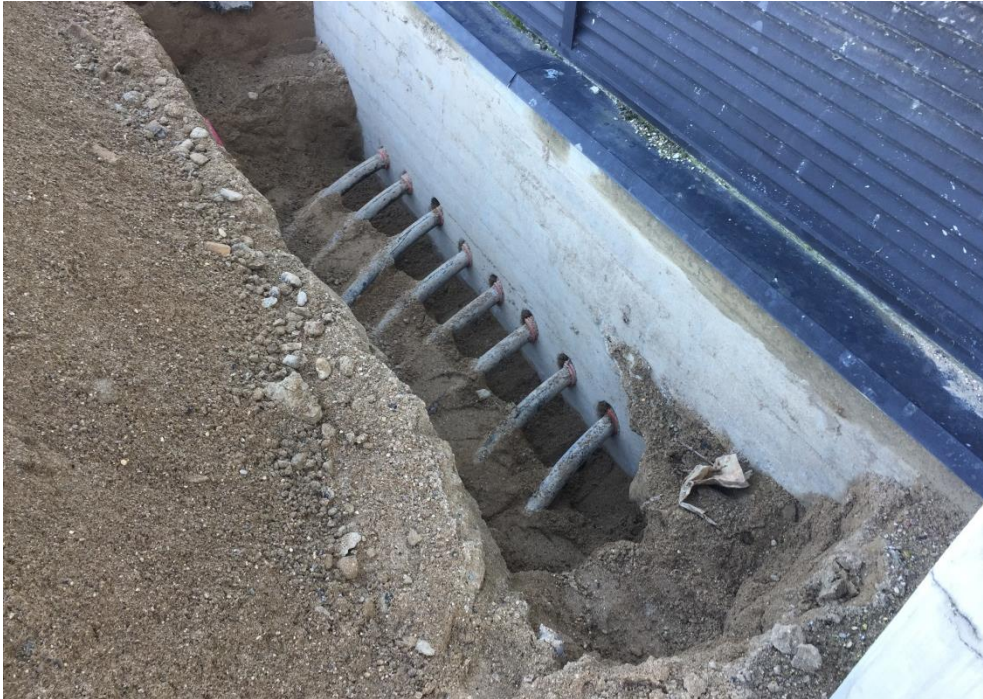
Rørgennemføringer i niveau under membranen der er udført efter opførelsen kan potentielt give vandindtrængning såfremt der ikke er udført en virksom tætning. Ved opgravning på bygningens vestgavl til rørgennemføringer ses det at en sådan tætning ikke umiddelbart er foretaget.

Foto 1. Rørgennemføringer på vestgavl. Udvendigt.

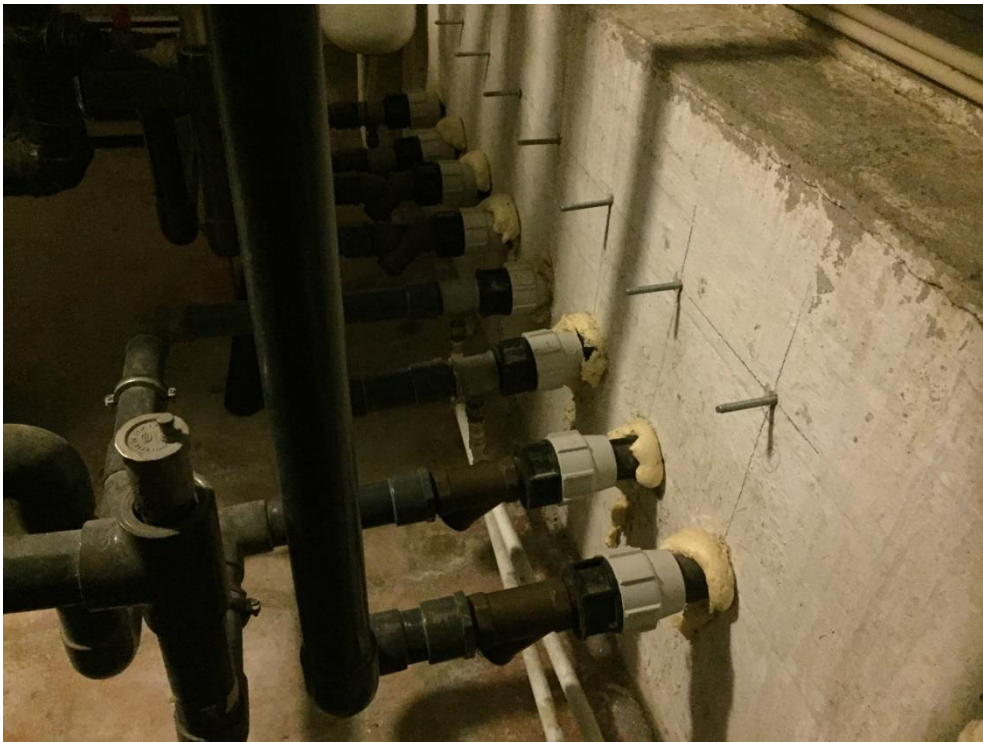
Foto 2. Rørgennemføringer på vestgavl. Indvendigt.

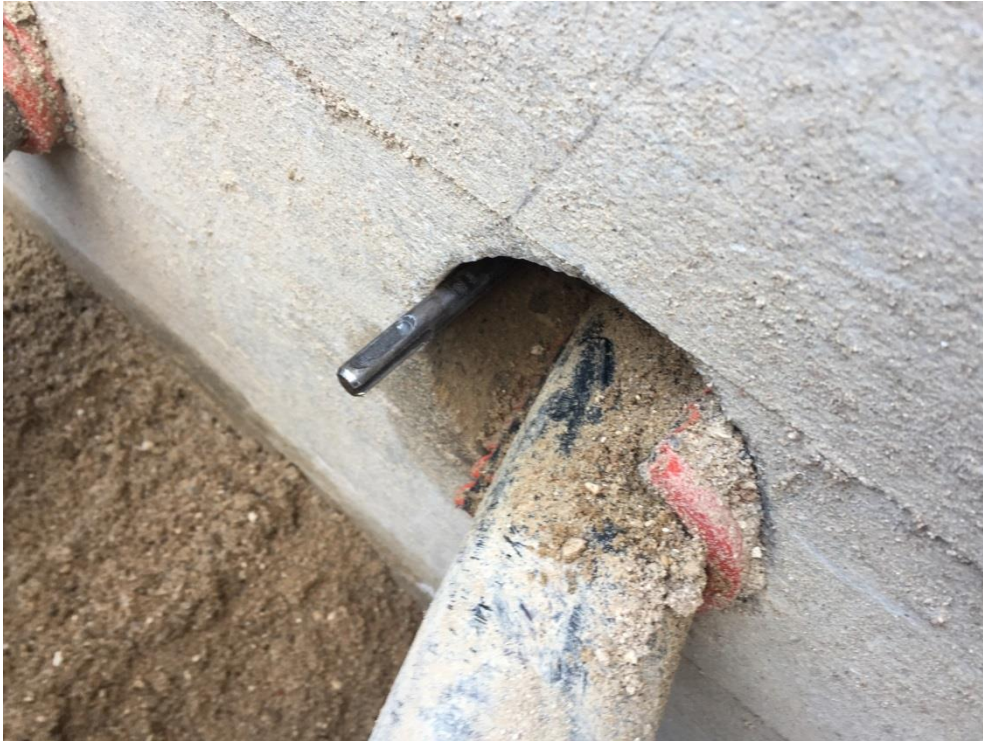
Foto 3. Der er ikke udført en tætning mod ydersiden.

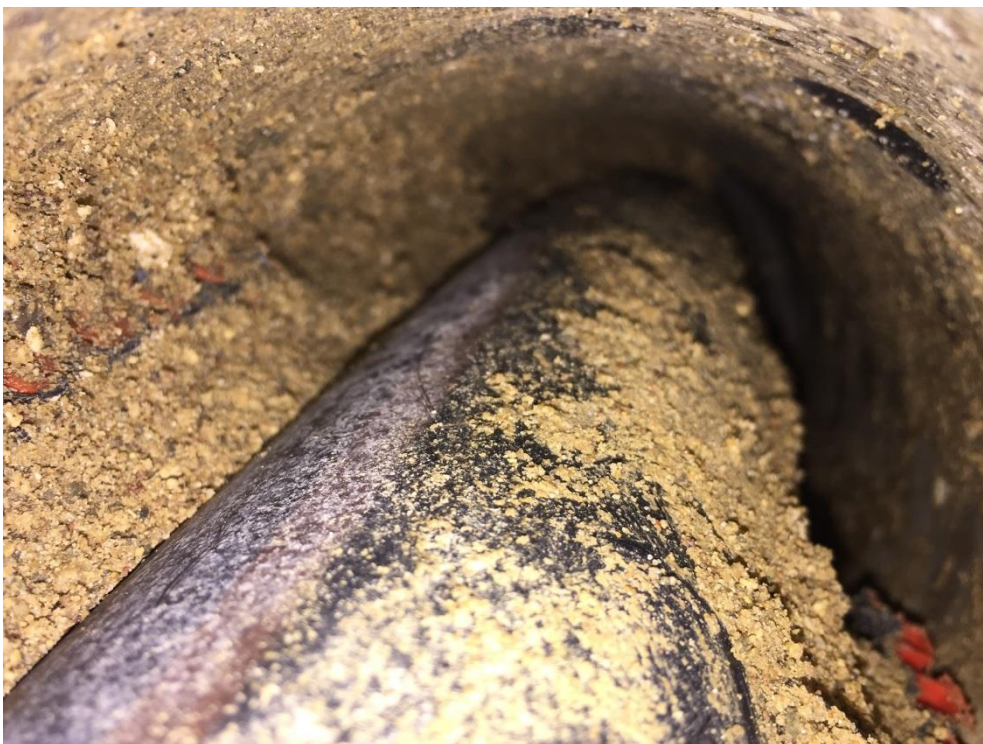
Foto 4. Ind langs rør i hullet ses ingen tætningsmateriale.

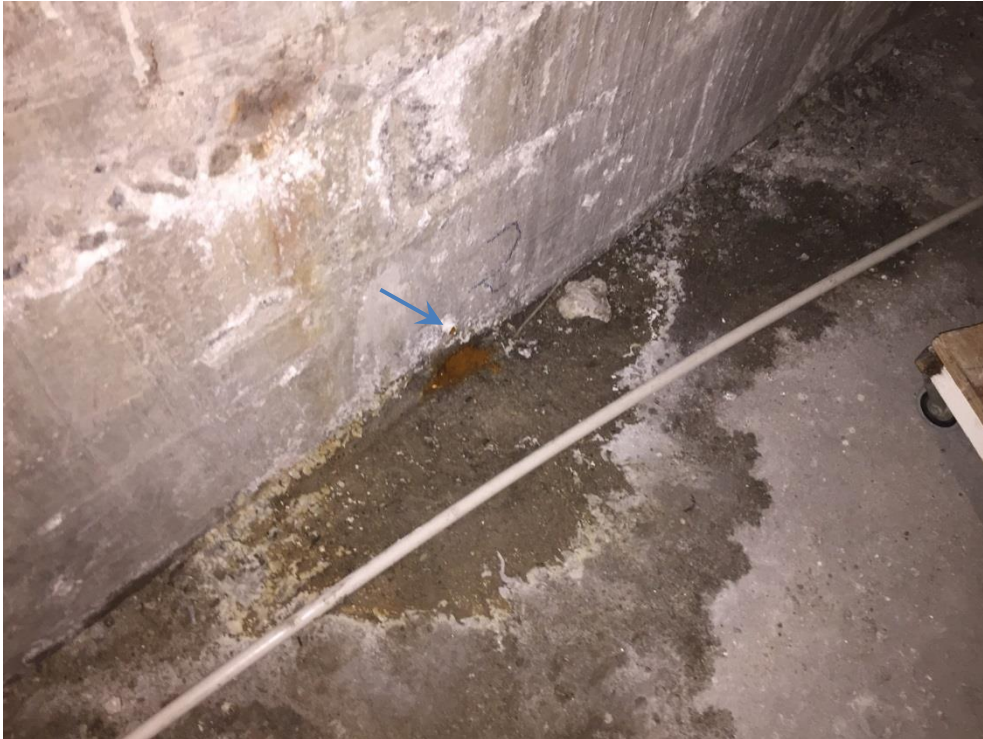
Rørene (rør 1-5) blev boret i den 20. februar. Den 1. marts løb der fortsat vand fra rør 2 og 5 med umiddelbart vurderet uændret flow. Den 10. marts er der registreret at flowet er sænket/stopet.

Foto 5. Rør nr. 2. Foto fra 1.3.2017, hvor der fortsat løb vand ud af røret.

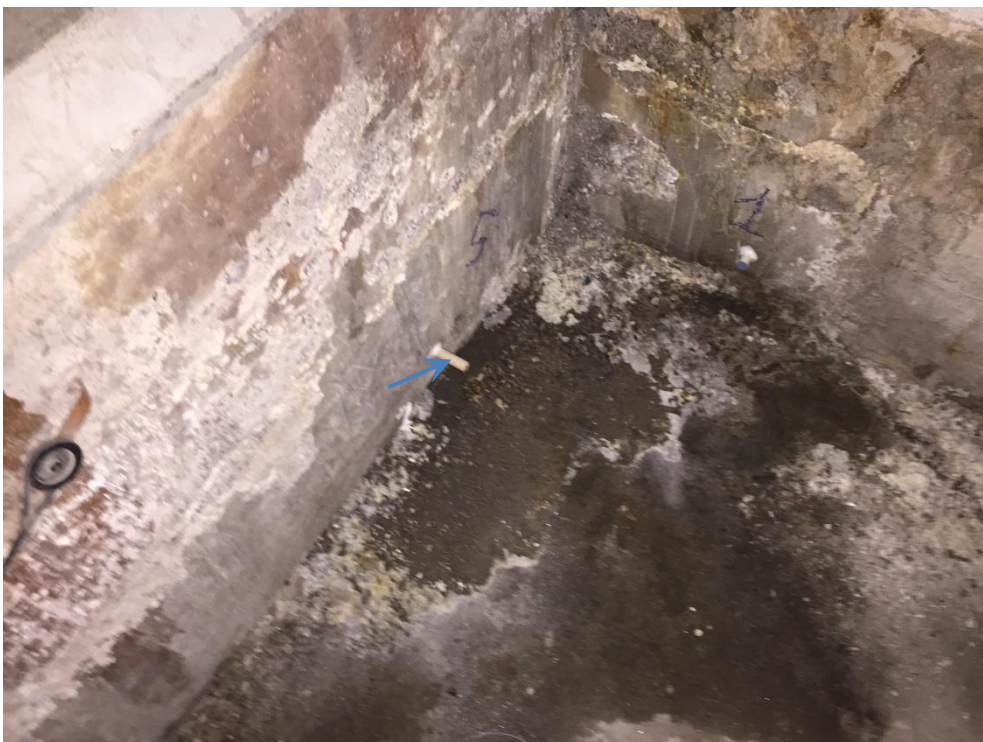
Foto 6. Rør nr. 5 (pil) og rør nr. 1. Foto fra 1.3.2017, hvor der fortsat løb vand ud af rør nr. 5.

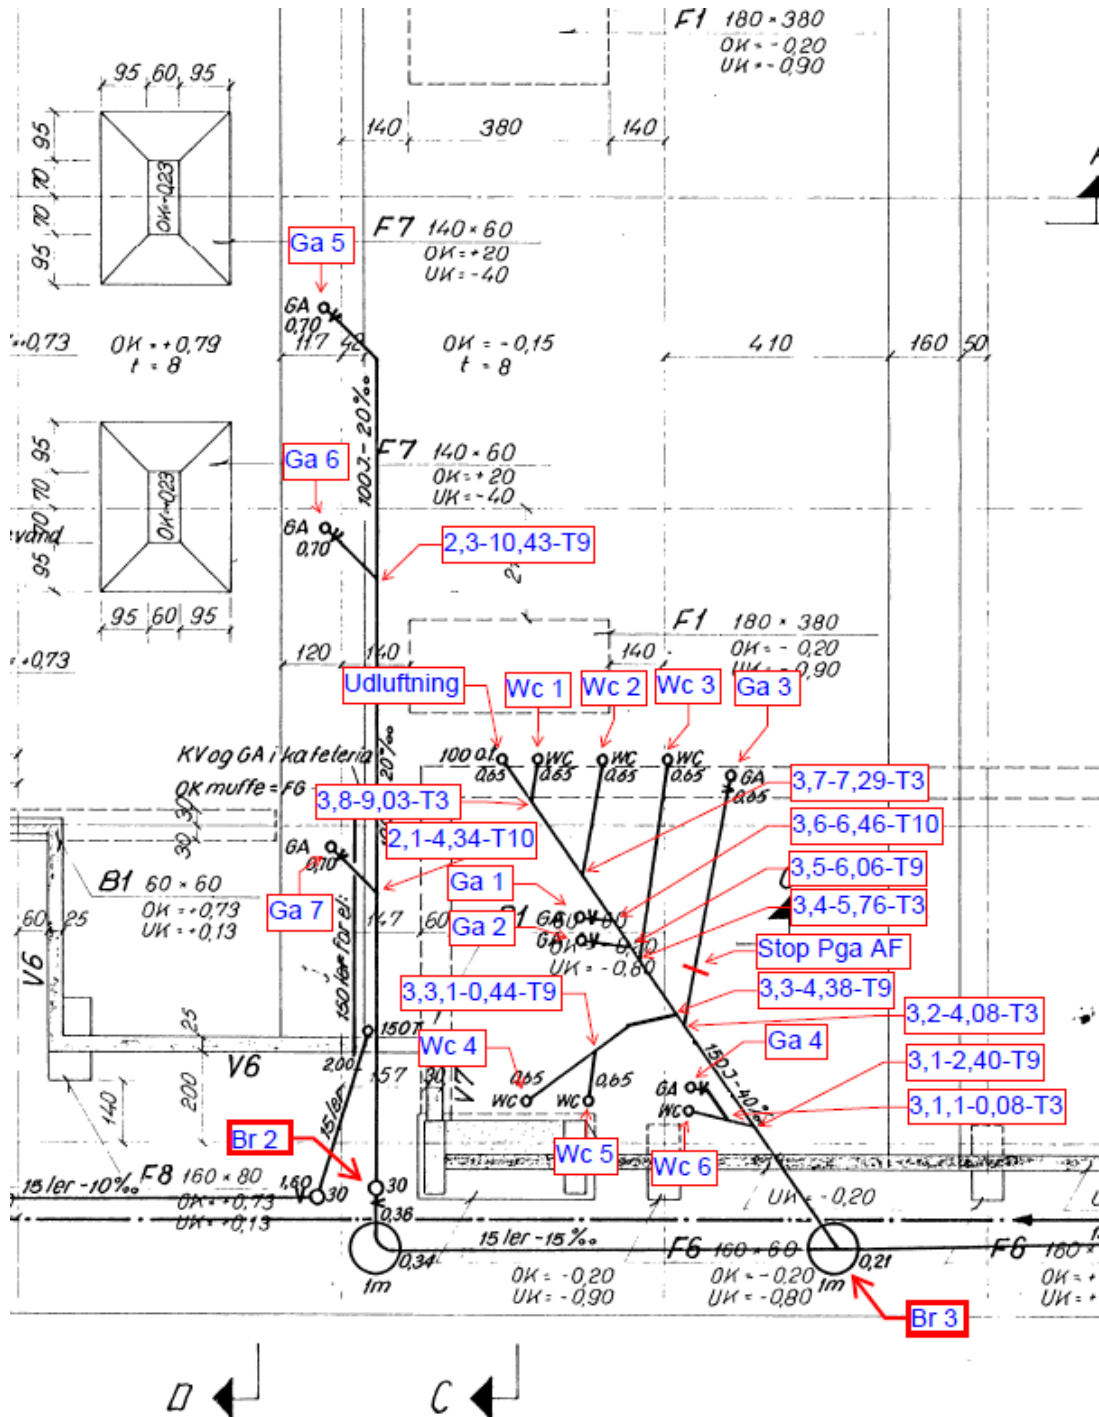
Bilag 3. Oversigtstegning TV-inspektion

Generelt er der ikke registreret brud el.l. på afløbsledningerne i gruben. En enkelt streng, der går til udslagsvask på dametoilet (GA 3) kunne dog ikke filmes til enden pga. stop pga. aflejringer.

Eneste registrerede skadesklasse 4 er beliggende udenfor bygningen lige efter brønd nr. 2 (BR 2), hvor ledninger er udført i lerrør. Her er der en forskudt samling der er åben. Det anbefales at der foretages omgående renovering.
