FASANGÅRDEN

Forundersøgelse - råd og svamp 2014

FASANGÅRDEN - NOTAT OM KONSEKVENSER AF RÅD

Ejendom Søndre Fasanvej 73
2000 Frederiksberg C

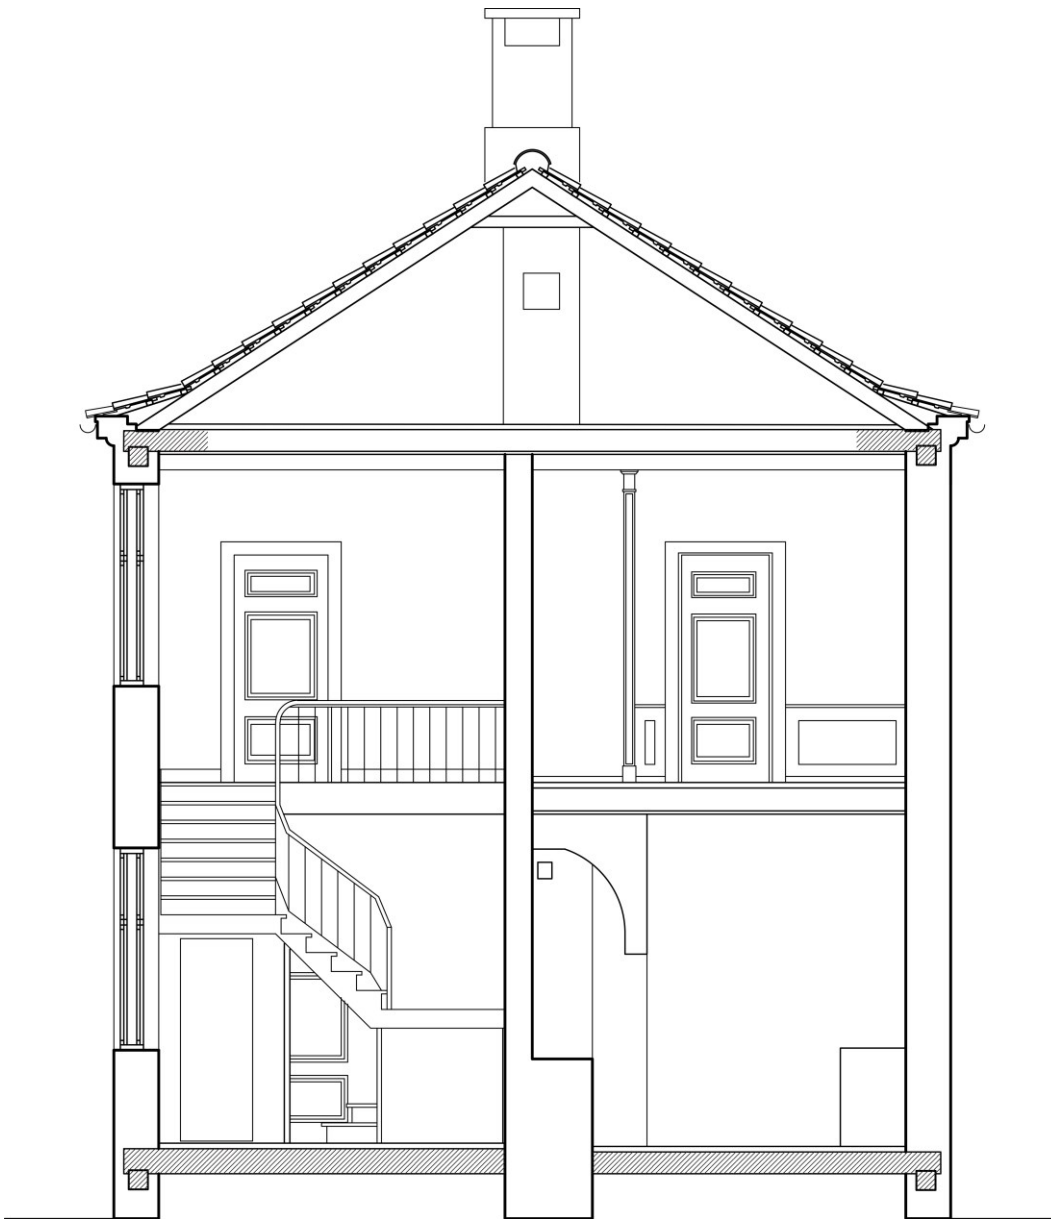
Figur 1 Tværsnit med generel angivelse af rådomfang

- Hvor der ikke er udført kælder ligger gulv generelt direkte på terræn uden fugtbegræn-sende foranstaltninger eller terrændæk.
- Ved undersøgelserne kunne konstateres at gulvkonstruktionen på terræn (skade 1, 7 og 8) var stærkt nedbrudt af råd.
- Tørrerum er stærkt opfugtet og angrebet af skimmel
- Bjælkeender i tørrerum kunne ved genbesigtigelsen var alle angrebet af råd i vederlaget. Det må formodes at murremmen her også er stærkt nedbrudt af råd.
- Bjælkeender og murrem i bagerste rum mod syd er ligeledes stærkt nedbrudt af råd.
- Der kunne ved analyse af udtagne prøver konstateres angreb af Gul Tømmersvamp af rådagtig karakter, alm. råd (gråmuld), blåsplint, rådborebille, barksvamp og borebiller.

- Der er gamle angreb af husbuk på spær. Disse vurderes dog ikke svækkede mere end acceptabelt.
- Murrem er generelt stærkt nedbrudt af råd hele vejen rundt i tagfoden.
- Spærender er ligeledes generelt nedbrudt af råd samt angrebet af gul tømmer-svamp af rådagtig karakter, alm. råd (gråmuld), blåsplint og rådborebille. En prøve viste desuden angreb af hussvamp i 2008. Prøveresultatet for denne i 2014 kendes endnu ikke.
- Der er vandindtrængen flere steder i taget der har givet rådska-der, skimmelangreb og misfarvninger på gulvet.

Alle undersøgte områder af tagfoden viste kraftig nedbrydning af murrem og bjælkeender. Det vurderes at samtlige spær- og bjælkeender i murkronen er mere eller mindre angrebet af trænedbrydende svampe. Der er ikke fundet områder med Ægte Hussvamp, men det vurderes, at der kan være risiko herfor mellem de undersøgte punkter.

Da samlingen af spærender og bjælker foregår i murkronen, vurderer det at have statisk betydning ligesom den senest foretagne undersøgelse viser at skaderne udvikler sig.

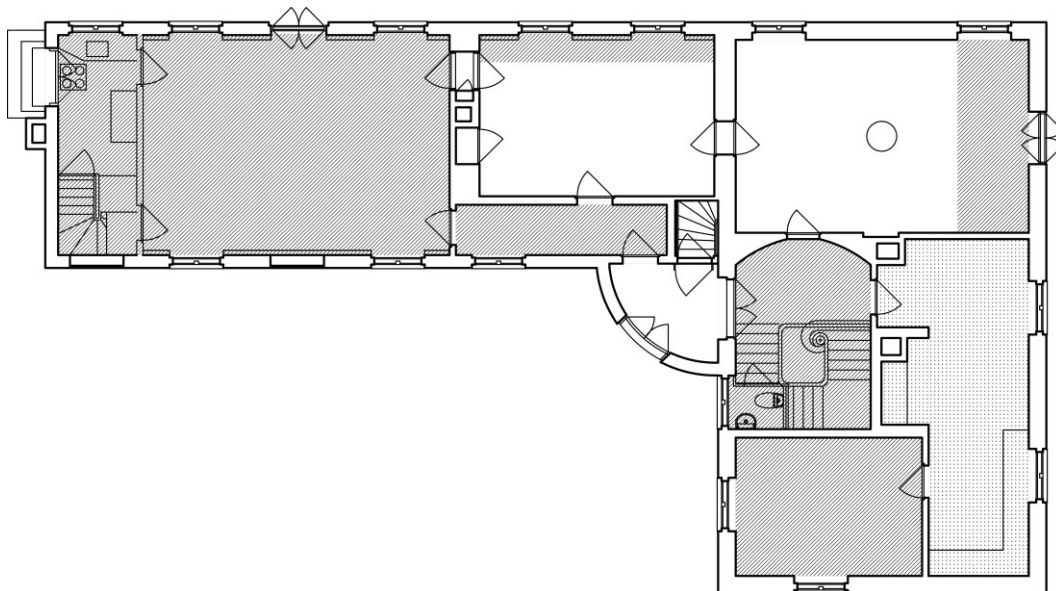
Figur 2 Berørte områder i stueplan. Bemærk at opbygning under køkkengulv må undersøges nærmere.

Berørte områder i stueetagen er markeret på figur 2. Det vil være nødvendigt at rydde hele etagen under arbejderne.

I områder uden kælder må gulvkonstruktionen forudsættes fornyet. Dette indebærer optagning af gulvplank og opbygning med tilhørende følgearbejder, etablering af terrændæk med isolering og ny gulvopbygning. Det må vurderes om plank kan genanvendes. I køkkenområde er der tilsyneladende udført støbt terrændæk. Dette må undersøges nærmere.

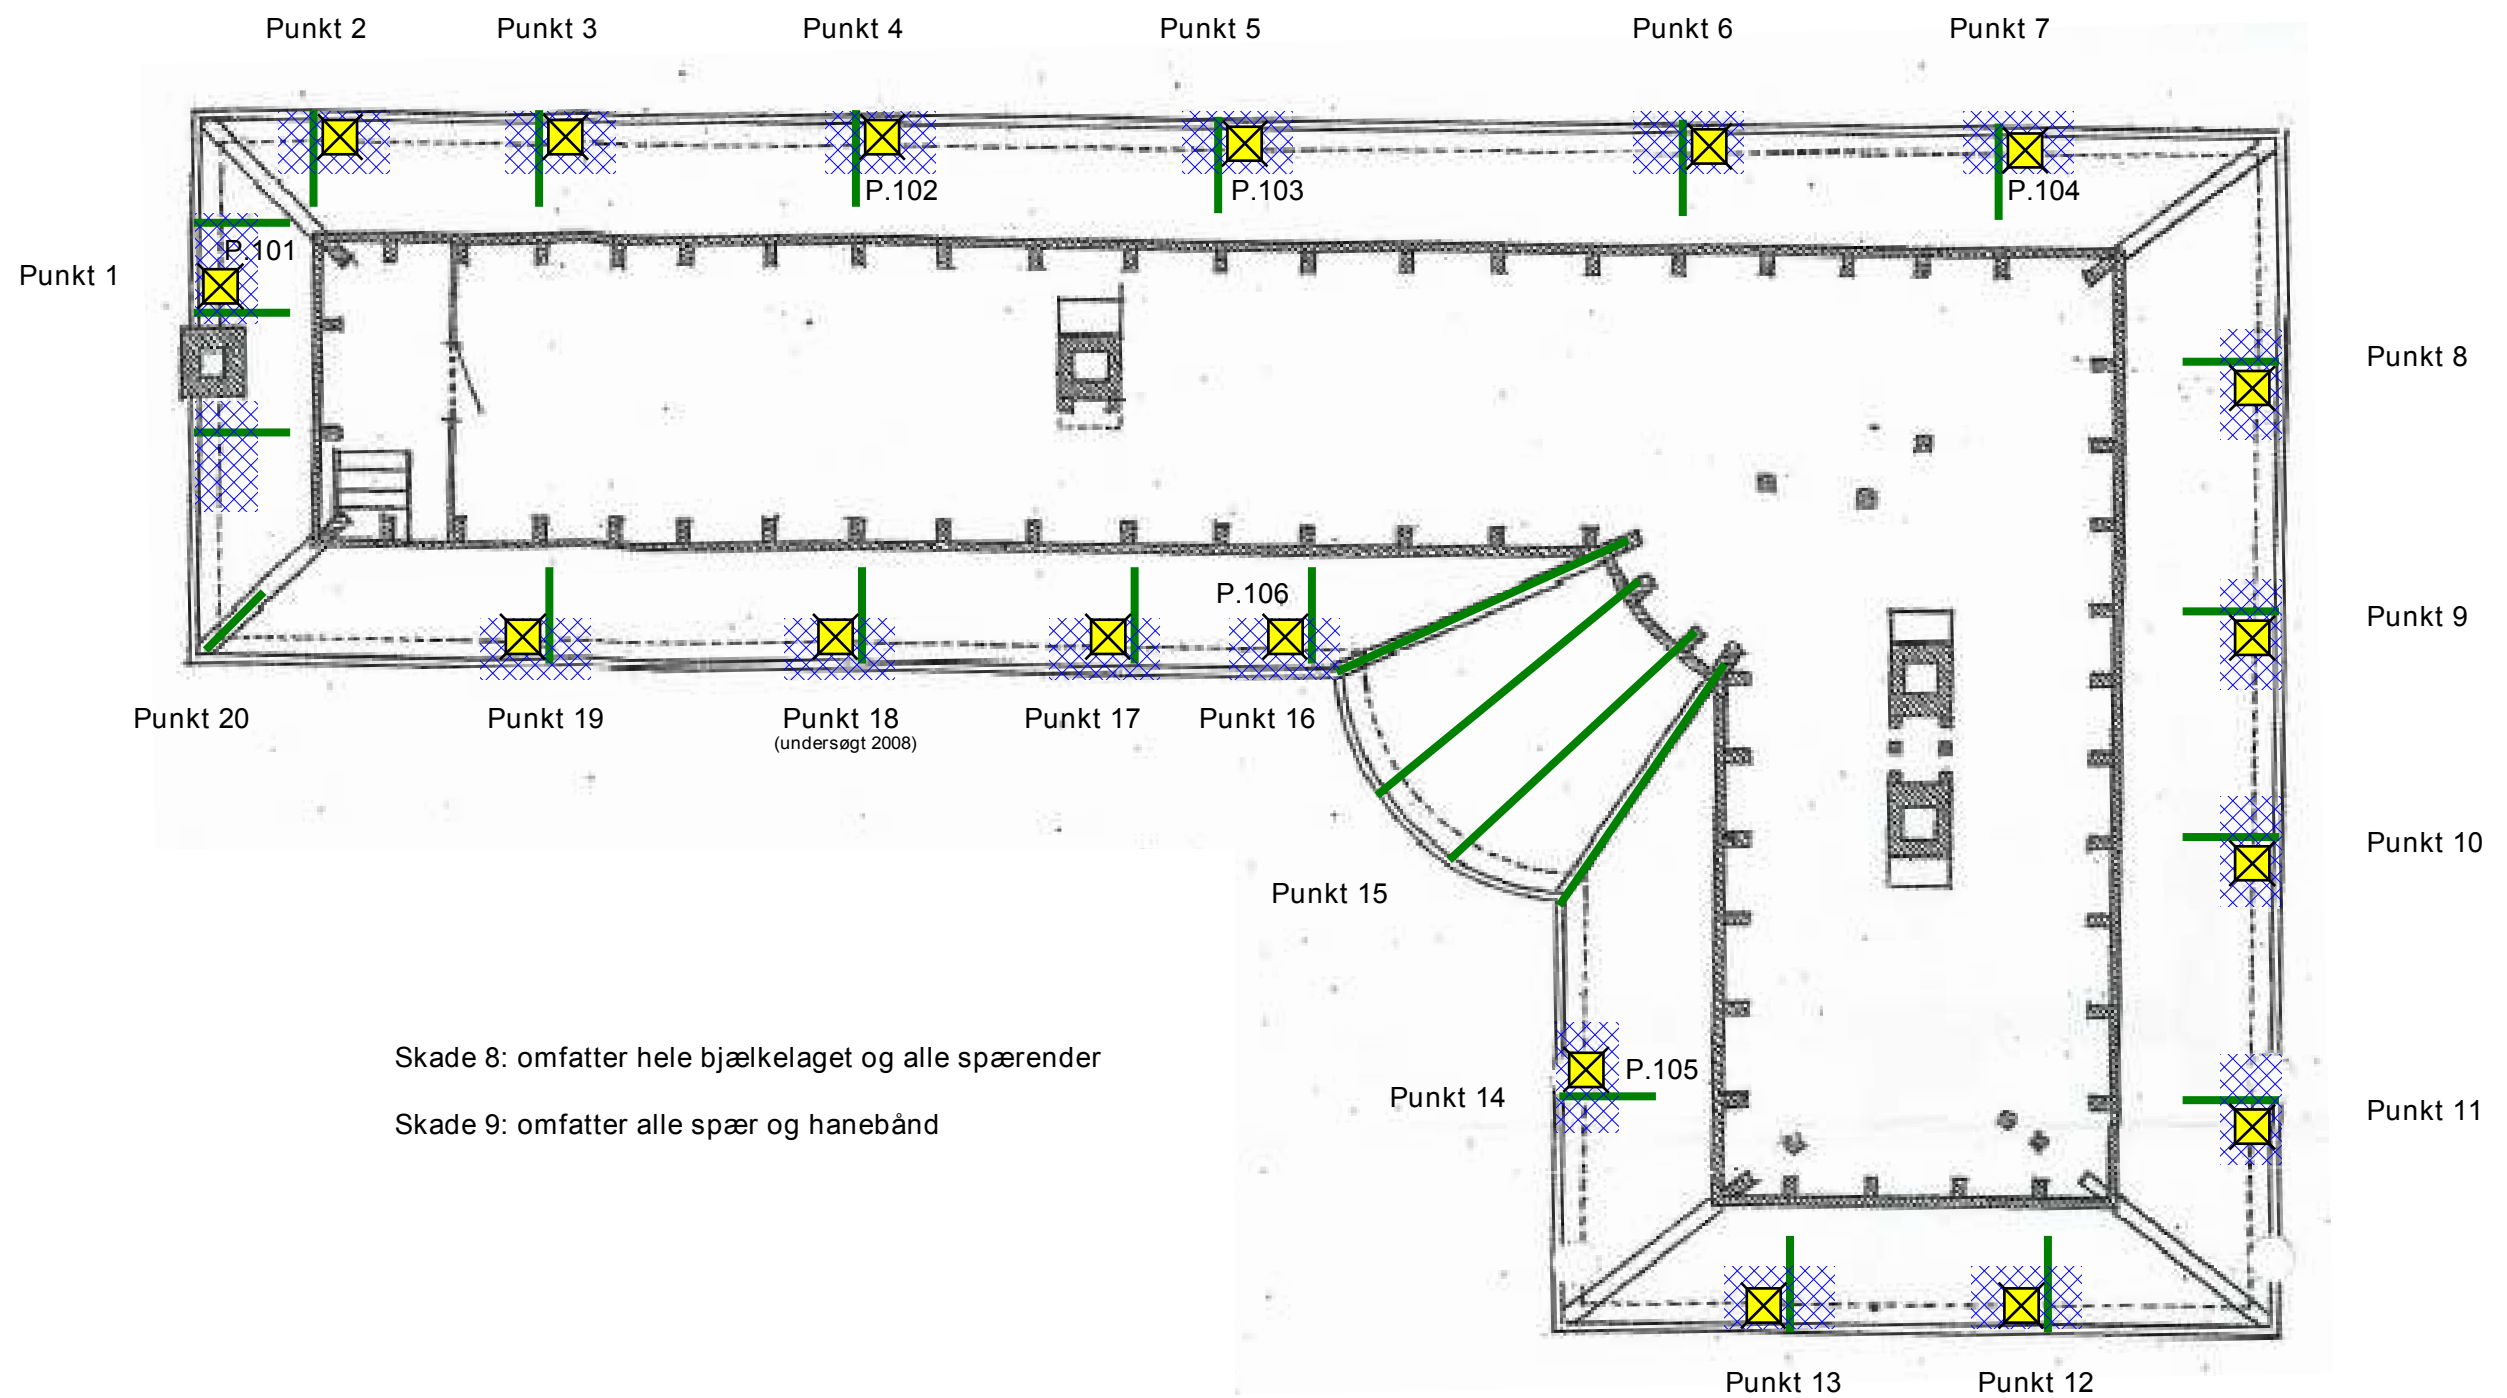
Skade 8: omfatter hele bjælkelaget og alle spærender

Skade 9: omfatter alle spær og hanebånd

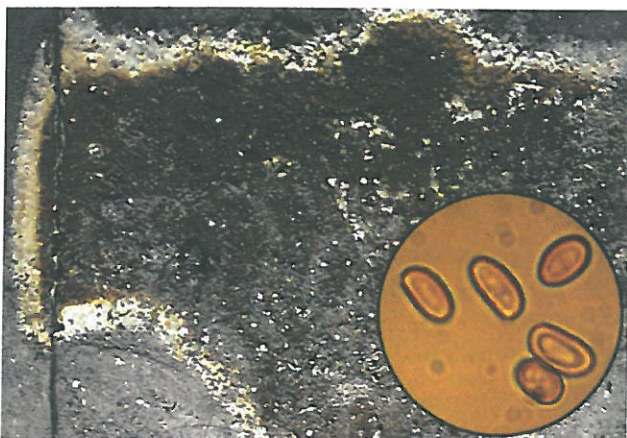
Frugtlegeme af Gul Tømmersvamp, indsat sporer

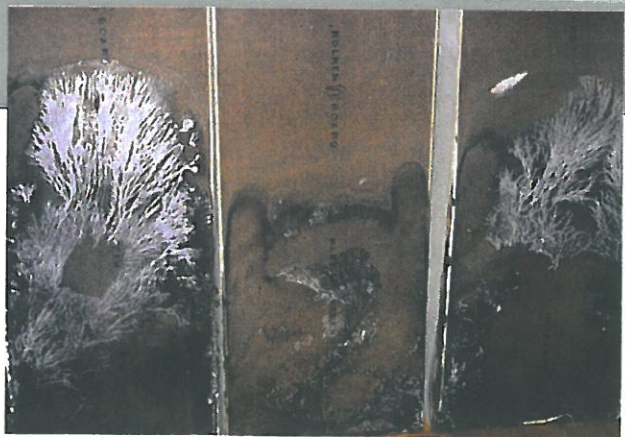
Mycelie af Gul Tømmersvamp på bagside af skab

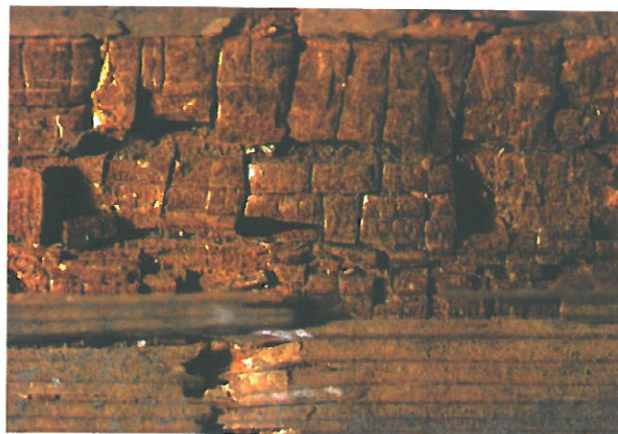
Træ angrebet og nedbrudt af Gul Tømmersvamp

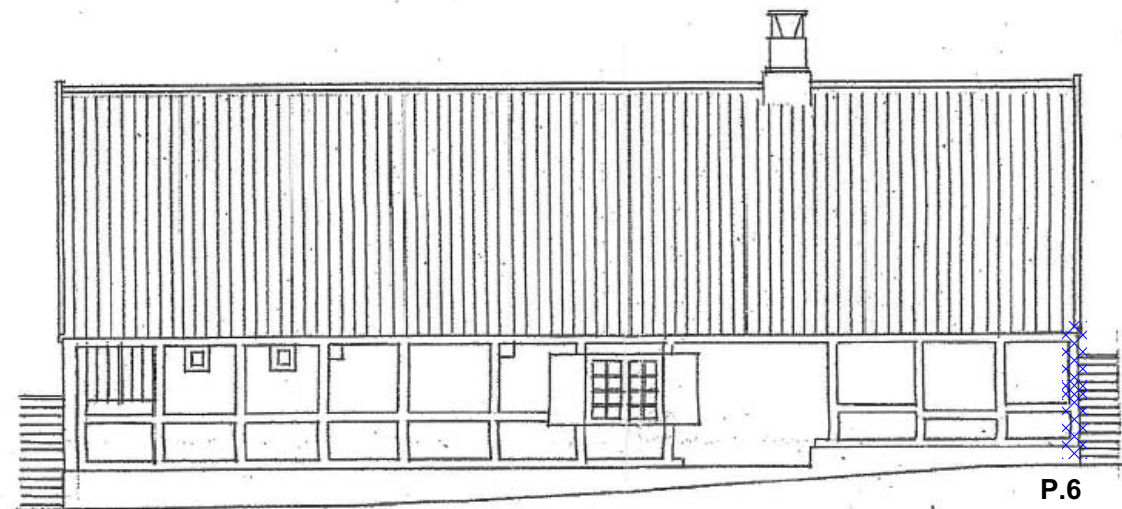
VEST SIDE
Område 2

område 3
Skade 13

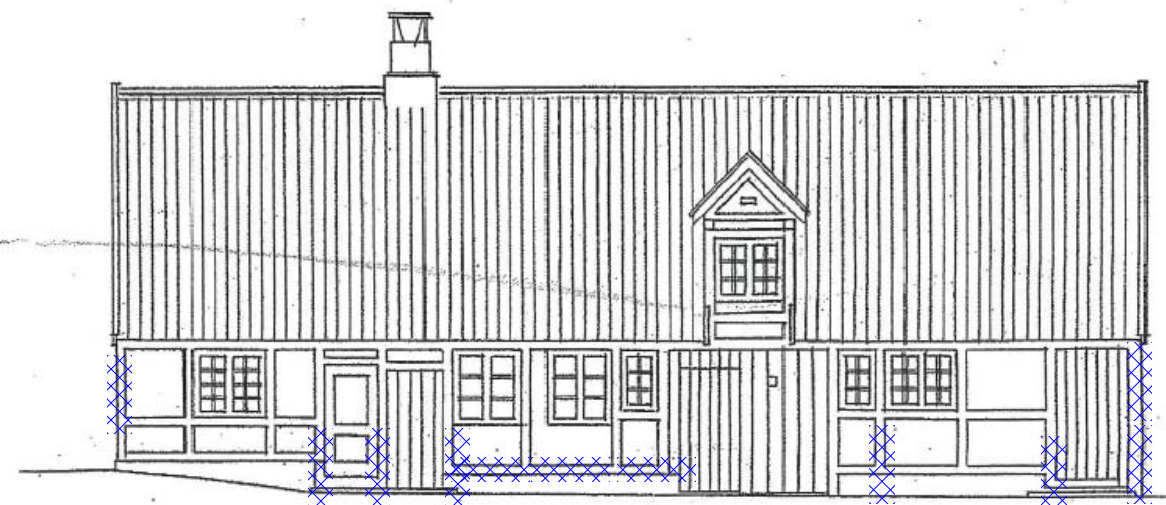
ØST SIDE
Område 5
Skade 15

P.8
Område 6
Skade 16

Område 7
Skade 17

P.7
Område 8
Skade 18

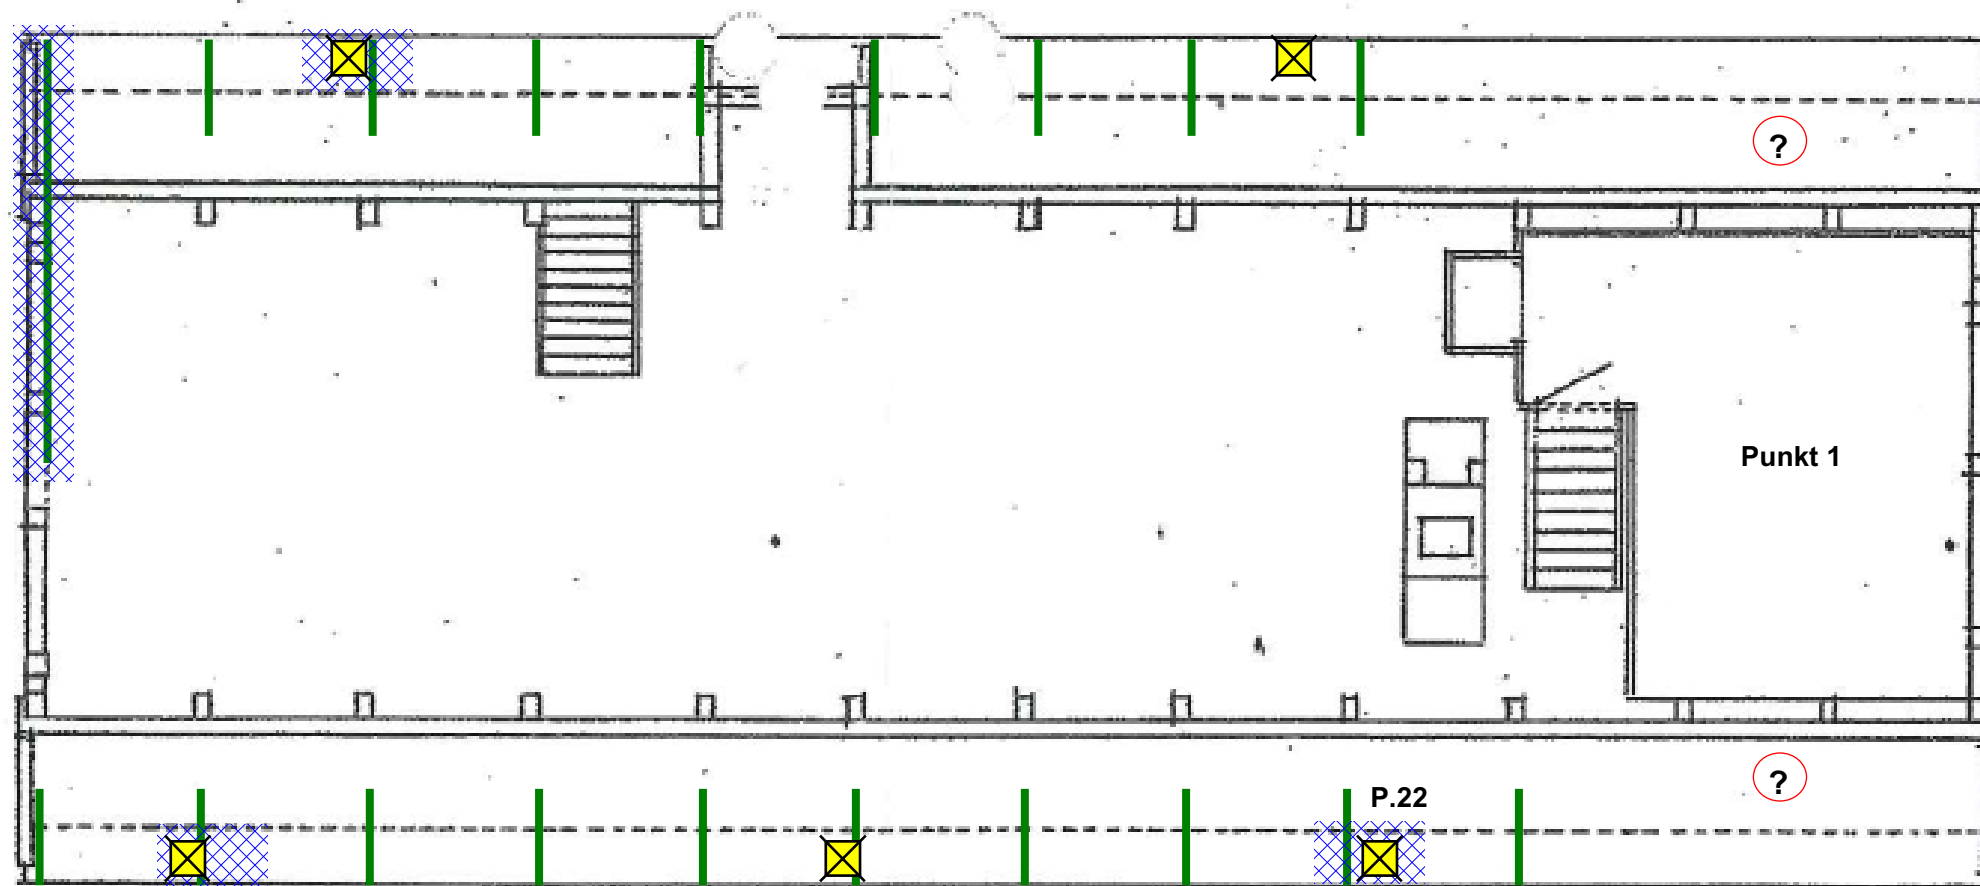
Punkt 2
Skade 10
