FORUNDERSØGELSE
DET GULE PALÆ, SIDEBYGNING

RØNNOW ARKITEKTER A/S | januar 2017

Rønnow Arkitekter A/S

Eduard Troelsgård Rådgivende Ingeniører A/S

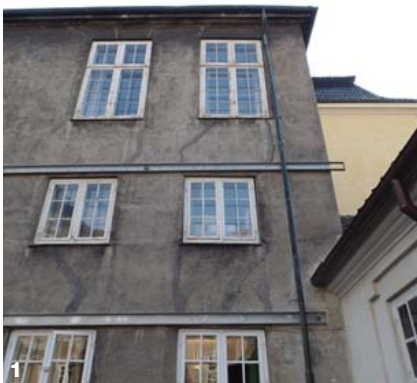
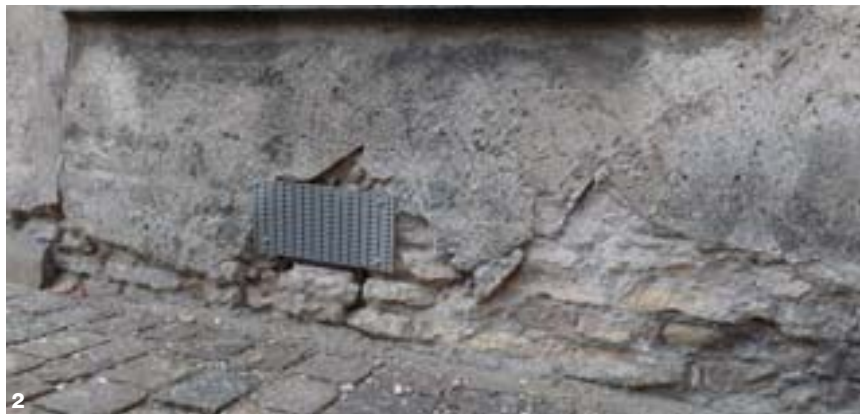
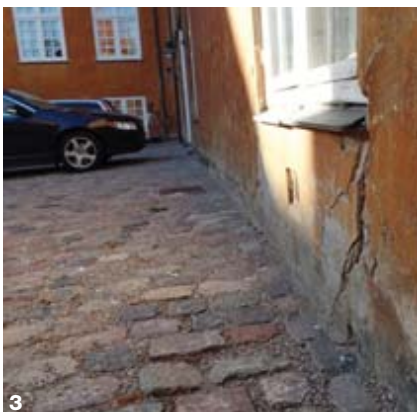
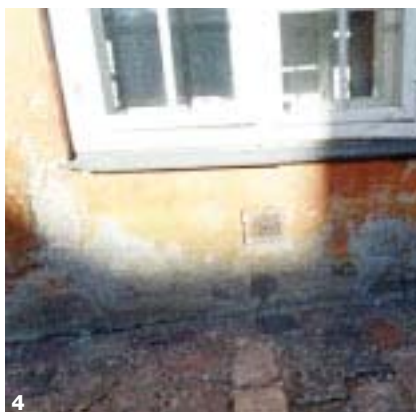
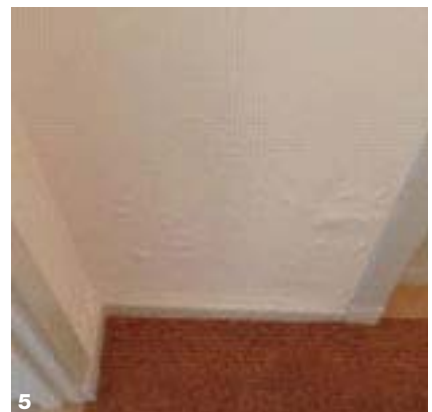
De murede fundamenter medfører opstigende grundfugt i murværket med saltudfældninger, frostsprængte sten og pudsafskalninger til følge. Også indvendigt ses fugtrelaterede skader på den nederste del af de murede skillevægge i stueetagen.

- 1) Facade mod Nord - bæltter
- 2) Opstigende grundfugt. Afstødning af puds. Den manglende brændhud på murstenoverfladen kan skyldes både nyere og ældre frostsprængninger.
- 3) Sætningsrevne facade mod syd
- 4) Pudsafskalninger, facade mod syd
- 5) Opstigende grundfugt i indv. skillevæg, stueetagen, øst for portrum.

Overflader istandsættes ved borthugning af cementholdigt puds og udførelse af ny puds i kalkholdige mørtler. Revner og dårlige fuger i murværk omfuges, skadede sten udskiftes, og der ilægges armering i liggefuger hen over områder med revner. Murankre istandsættes eller udskiftes og der suppleres med nye ankere, hvor disse mangler. Portgennemgang, østgavl og sydfacade kalkes.

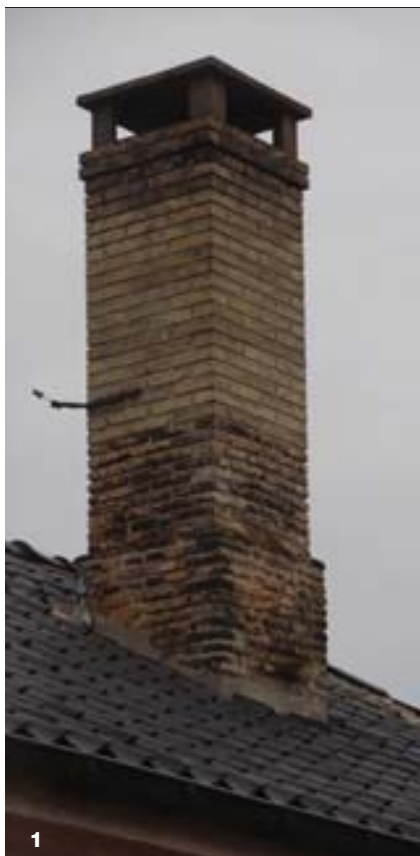
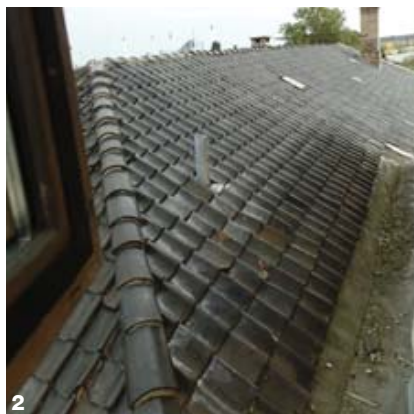
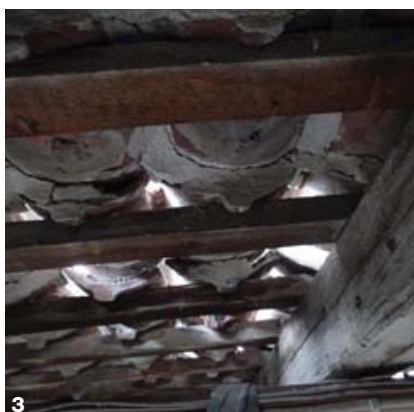
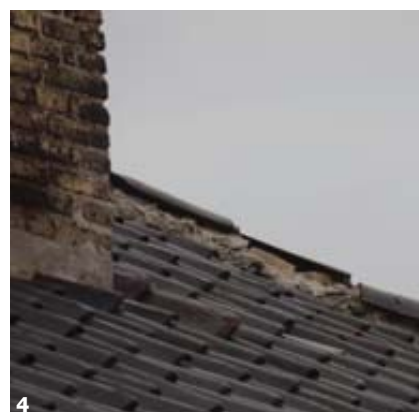
Tagfladerne er til alle sider beklædt med sortglaserede vingetegl, med rygning og gratsten lagt i mørtel. Tagfladerne er understrøget med regelmæssige ventilationsåbninger. Understrygningen er generelt mangelfuld, og taget må betragtes som utæt. Der ses tillige flere spande og kar opstillet på loftet. Tagfladerne er generelt slidte med flere skader i glasering.

- 1) Skorsten i tagflade mod syd med stedvist defekte fuger.
- 2) Slidte tagflader.
- 3) Mangelfuld understrygning.
- 4) Skade på grat mod sydøst.

Der skal tages stilling til skorstenenes fremtid. Skorstenenes placering i tagfladen er fremmed for Amalienborg, hvor skorstene ellers er placeret i rygningen, men bidrager til Sidebygningens "skæve" historie, de ændrede funktioner og mange ombygninger. Historikken omkring skorstenene og deres ændringer gennem tiden bør undersøges nærmere, inden man tager stilling til deres istandsættelse, retablering eller tilpasning.

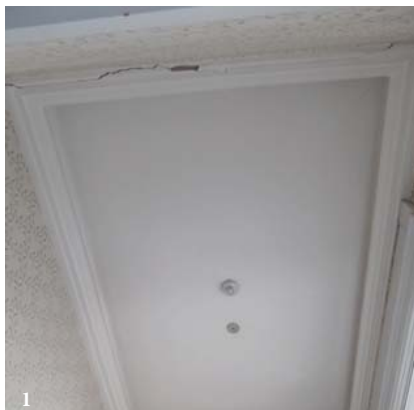
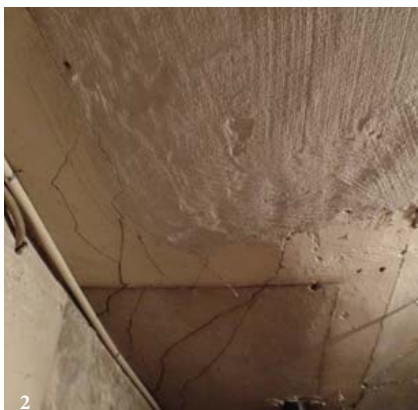
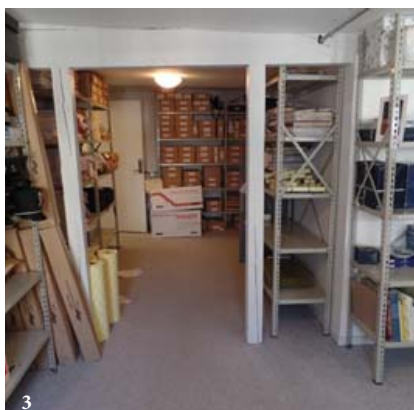
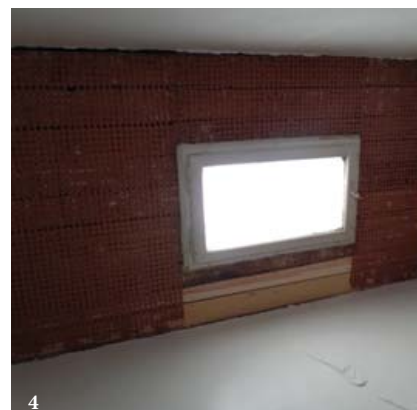
Stueetagens lofter er generelt sænkede pladebeklædte lofter. Her ses typisk revnedannelse langs kanter i overgangen til vægge.

- 1) Kraftige revner ses i kanten af loftet, rundt om loftgesimsen i rum 1.212 (rummet i det nordvestlige hjørne) på 2. sal
- 2) Rum M.123 på mezzanin. Her ses et ældre pudsloft med en grov pudsning af et midterfelt /reparationfelt).
- 3) Bemærk en nedbøjning af loftet mod rummets midte, magasinrum M.122.
- 4) Rum 0.33, toiletrum udenpå gavlen i stueetagens østende, pudsens er faldet ned og tilbage er terracottavævet på spredt forskalling.

Loftgesimser søges bevaret på stedet.

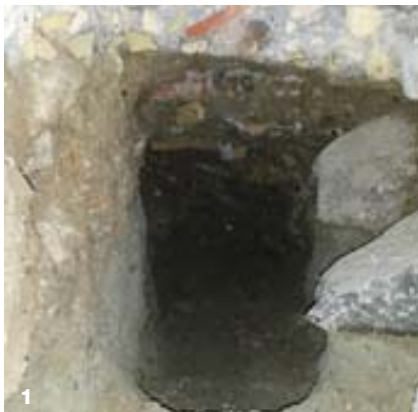
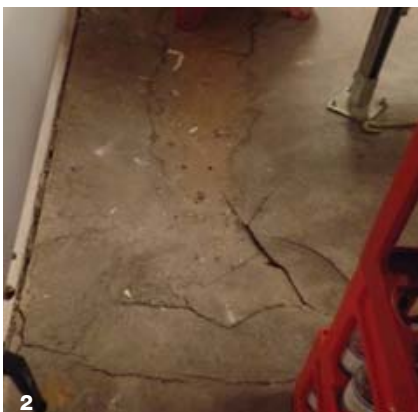
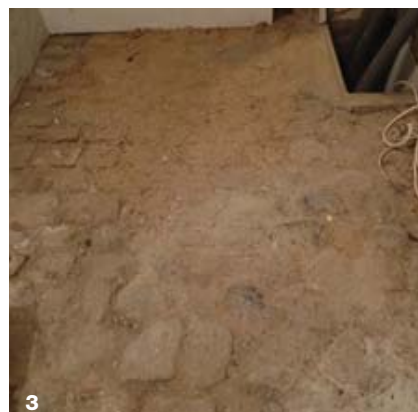
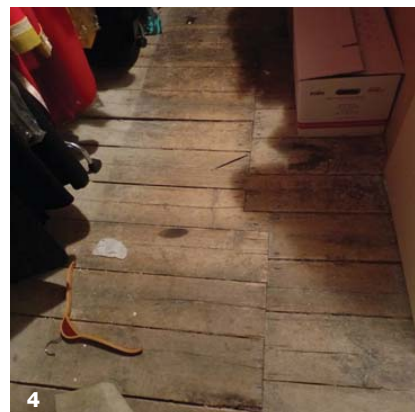
Gulvet i rum 0.20, som indgår i bygningens areal, men som er hjørnerummet i sidelængen, adskiller sig da gulvoverfladen er højere end gulvhøjden i sidebygningens tilstødende rum. Gulvet er præget af kraftige sænkninger og huller. Overfladen er støbt og er antageligt støbt direkte på en ældre gulvbelægning, måske brosten, som bl.a. ses under trappen i rum 0.25. Dette brostensgulv er ca. 5cm under det støbte gulv i hjørnerummet.

- 1) Terrændæk i muremesterbeton
- 2) Lunke i støbt klaplæg i rum 0.20, som udgør hjørnerummet i sidelængen.
- 3) Rest af brostensgulv under trappe i rum 0.25.
- 3) Ældre bræddegulv med aftegning af en antageligt tidligere indretning. Gulvet fremstår slidt med sprækker.

Der etableres nye terrændæk i svindarmeret beton, med isolerende og kapillarbrydende lag, samt fugt- og radonspærre. Hvor der f.eks. findes rester af gamle brostensgulve som ønskes bevaret udformes terrændæk hertil.

I forbindelse med omlægning af terrændæk, fundering af skillevægge og udbedring af rådkader i bundremme og etagedæk må det påregnes, at gulve i stueetagen skal omlægges i fuld længde, og at gulve delvist skal omlægges på de øvrige etager. Inden optagning skal foretages en nøje registrering. Om muligt genanvendes gulvplanker og ellers retableres med nye i samme træsort og dimension som tilstødende. Ved retablering skal findes en løsning for opretning af gulve af hensyn til forbedring af arbejdsmiljø, se side 38. Gamle brostensbelægninger bør om muligt bevares.

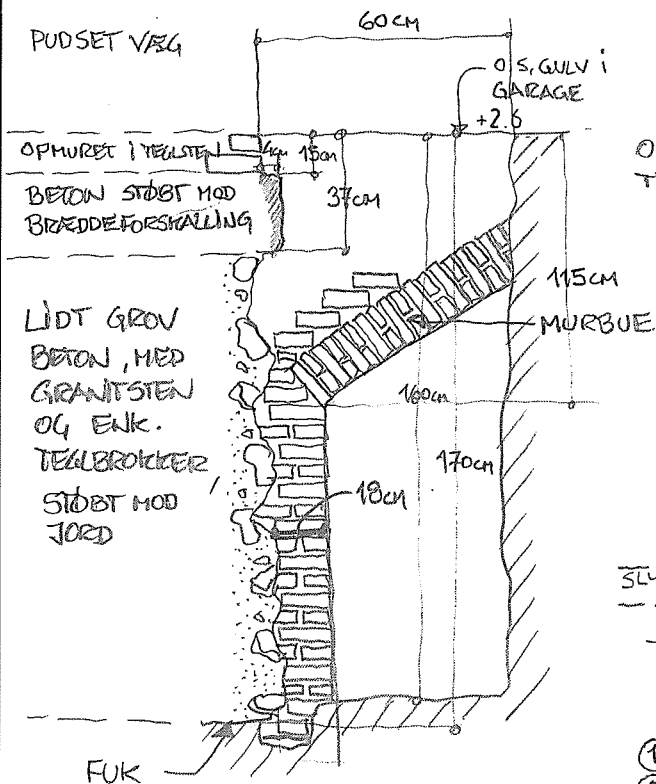
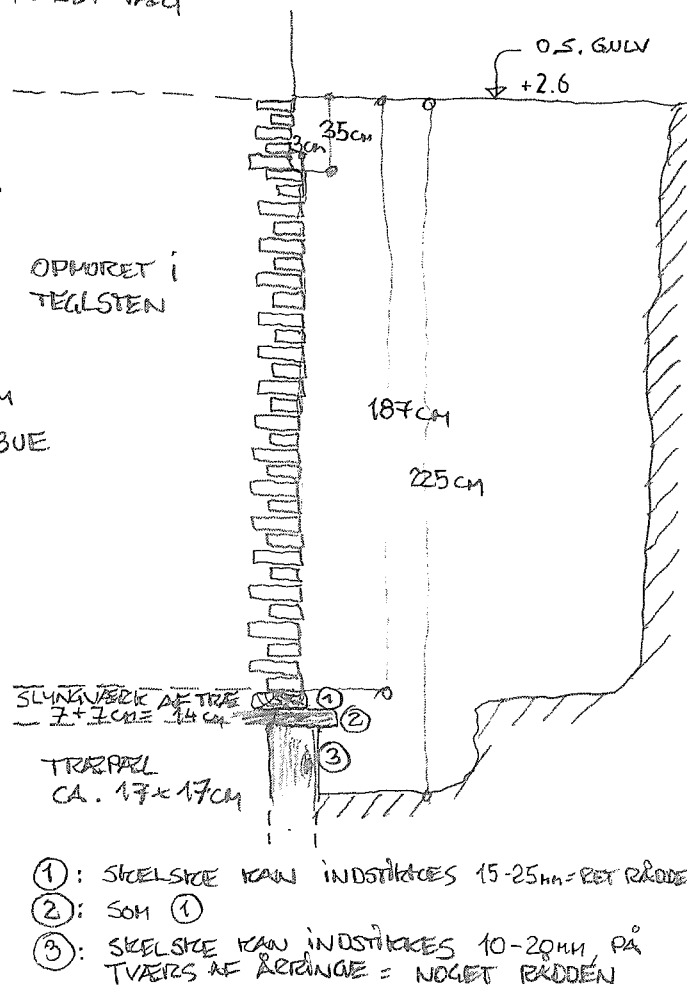
SNIT A-A :

- ①: SKELSTRE KAN INDSTIKKES 15-25 mm = RET RØDEN
- ②: SOM ①
- ③: SKELSTRE KAN INDSTIKKES 10-20 mm, PÅ TVÆRS AF RØRINGE = NOGET RØDEN

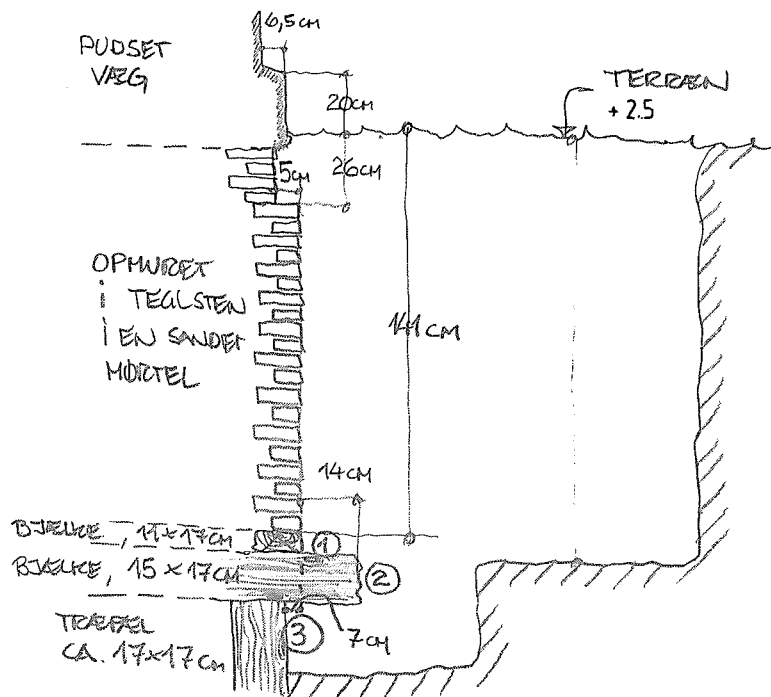
- ① : SKEL KAN INDSTIKKES 5 mm , PÅ TVÆRS OG LØBENDE
- ② : " " " 30-40 mm " " " LOKALT 80 mm
- ③ : " " " 10-15 mm " " " HVOR TRÆER ER HELT RØDBENT

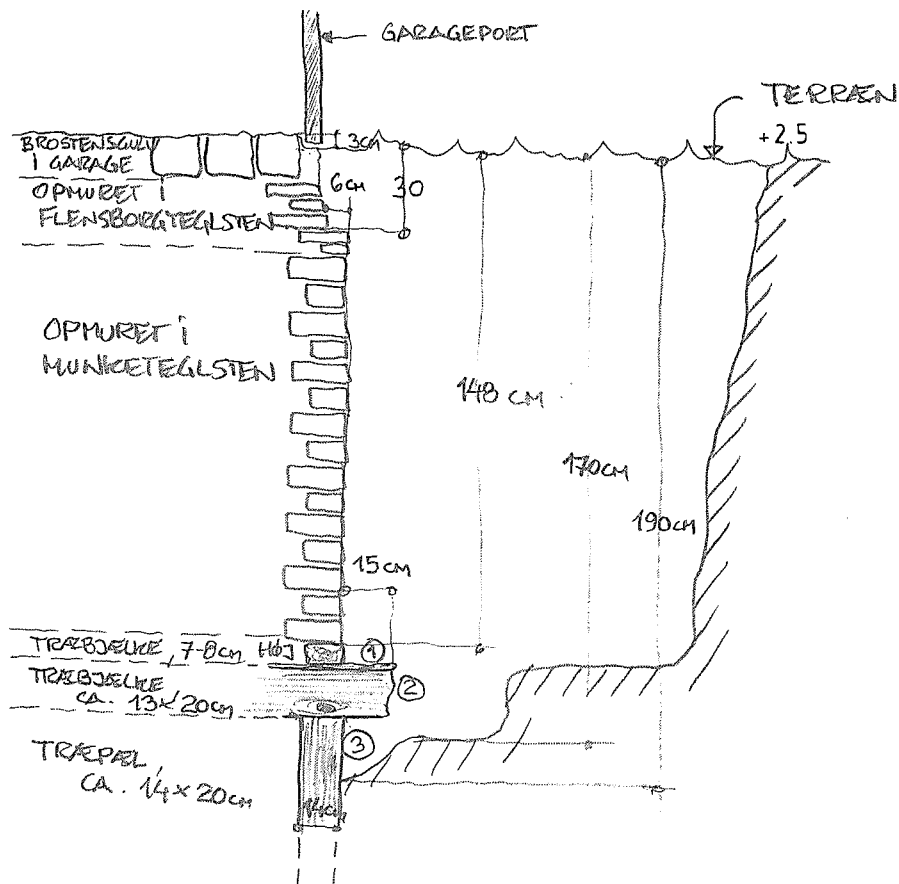
- ① : BJÆLKE ER NÆRMEST FORHULDET VÆK
- ② : SKELSKOE KAN NEMT INDSTIKKES 55-70 MM PÅ TVÆRS AF ÅRRINGE
- ③ : I PÆL; SKELSKOE KAN NEMT INDSTIKKES 20-30MM PÅ TVÆRS AF ÅRRINGE OG 40-50 MM PÅ LÅNGS AF ÅRRINGE OG PÆLEN ER VANDMÆTTET
