CHRISTIAN IX'S PALÆ PÅ AMALIENBORG

BYGNINGSHISTORISK GENNEMGANG
AF TAG OG BALUSTRADER

December 2013

Udarbejdet af Kent Alstrup

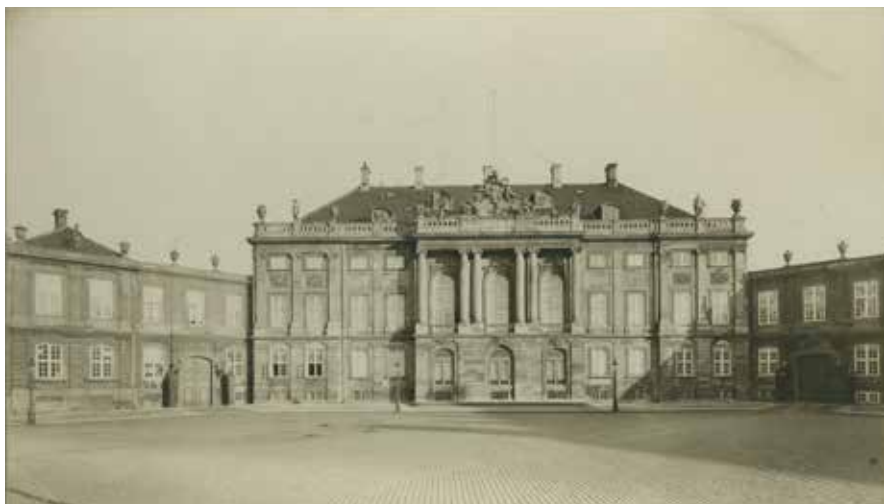
*Fig. 10: Christian IXs Palæ. Fotografi fra ca. 1915-20.
Kgl. hoffotograf Julie Laurberg & Gad.
Styrelsen for Slotte og Kulturejendomme.*

Samme år undergik taget på den sydlige pavillon en større reparation. I regningen fra Blikkenslagerfirmaet G.W. Frydenlund & Søn nævnes det, at taget på pavillonen er optaget og bortfjernet. Det sidste skal dog nok ikke forstås for bogstaveligt, for ifølge regningen for murerarbejdet fremgår det, at valmene efter blikkenslagerens arbejde er blevet ”omdækket... og istukket nye Sten”. På pavillonerne var der blevet oplagt nye tagrender i kobber. Bemærkningen om at taget var ”omdækket” hentyder måske til, at tagrenderne nu blev lagt udenfor attikaen, foroven, hvor den før lå indenfor. I den forbindelse blev taget lagt ud til selve attikaen, og altså dermed henover det sted, hvor renden lå før (40). På et gammelt fotografi i Styrelsen for Slotte og Kulturejendomme ses denne ændring indirekte, idet selve pavillonen mod Amaliegade ikke er med. Men man ser lidt af forbindelsesbygningen. Her er det tydeligt, at tagrenden ligger udenpå. Det samme ses på forbindelsesbygningen mod Frederiksgade, men ikke på pavillonen. Denne har tydeligvis stadig sin rende liggende inde bag attikaen (fig. 10).

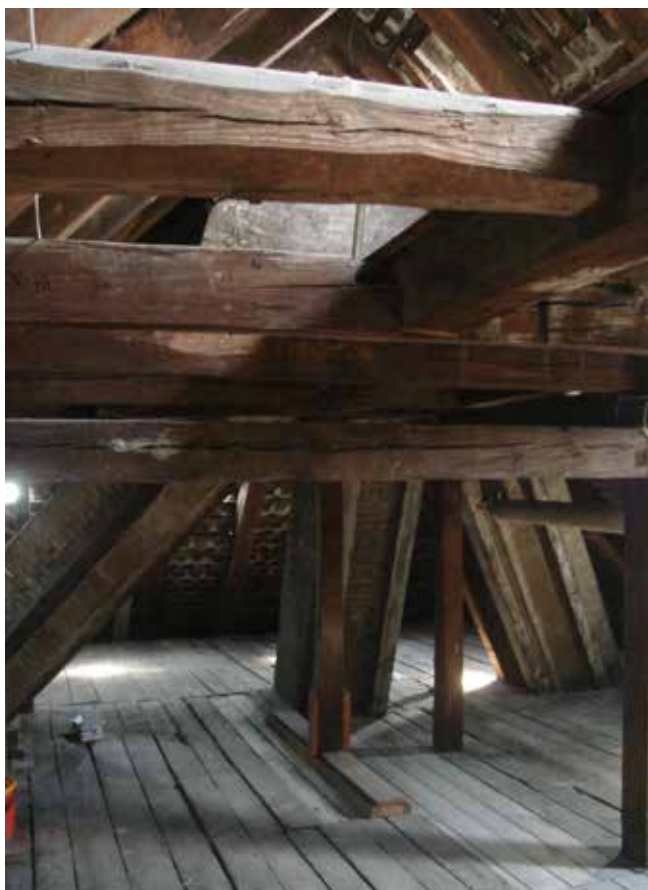
Fig. 13: Christian IX's Palæ. Loftet fotograferet i august 2013. Styrelsen for Slotte og Kulturejendomme.

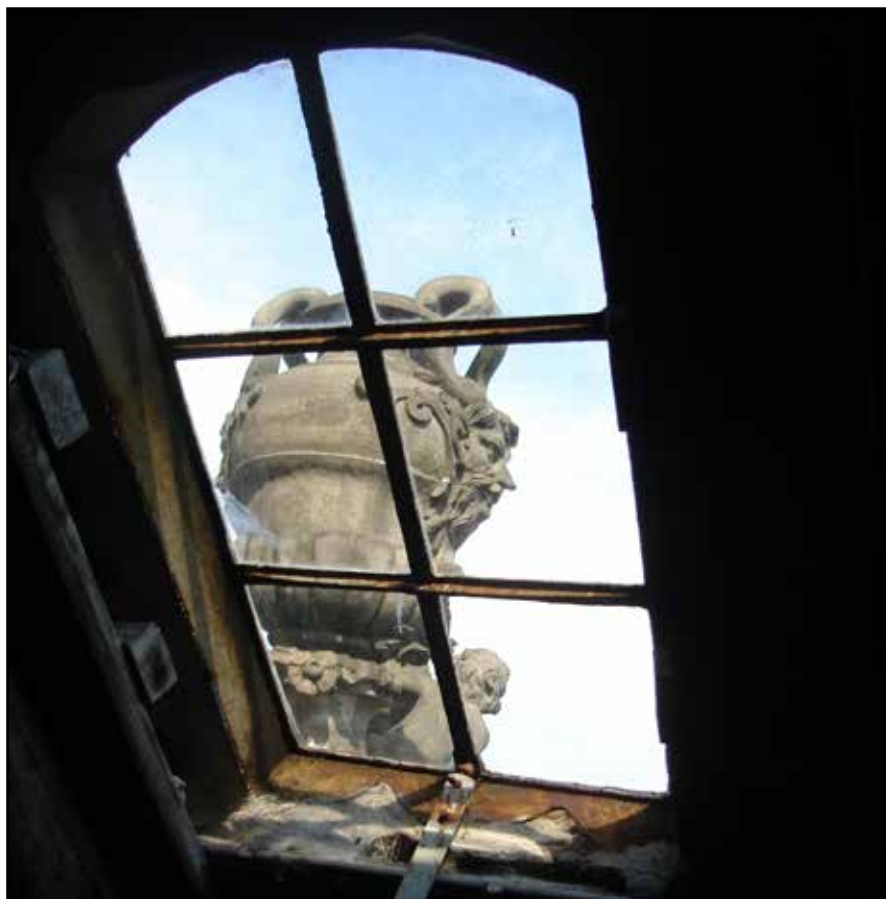
Fig. 18: Christian IXs Palæ. Vase set inde fra loftet. Fotografi fra 2013. Styrelsen for Slotte og Kulturejendomme.
