H A N D L I N G S P L A N

ACCISSEBODEN

KALUNDBORG KOMMUNE

HANDLINGSPLAN

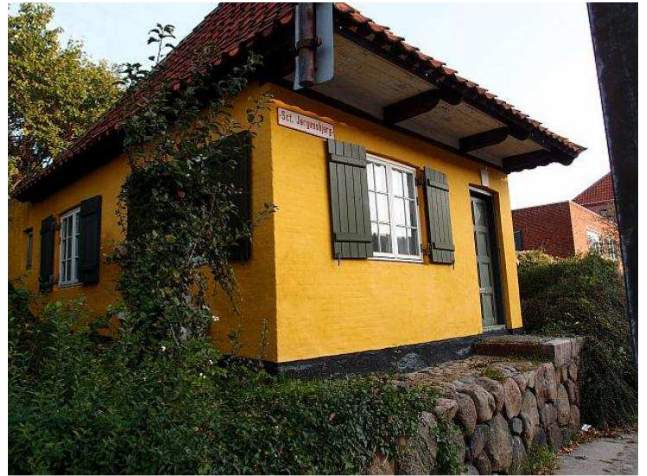
Accisseboden set fra gaden.

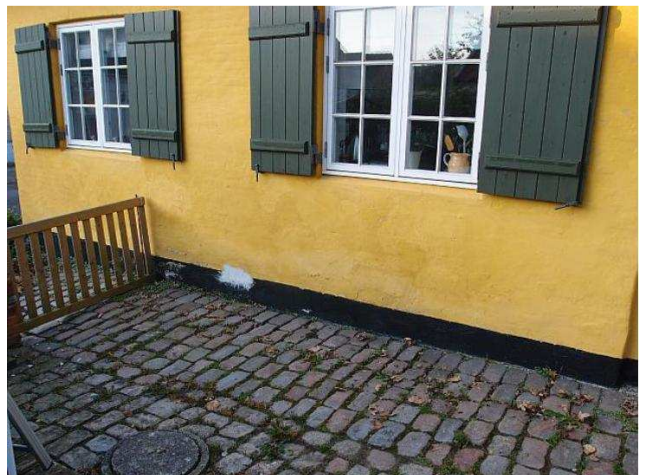
Sokkelen er malet med plastikmaling, og skaller enkelte steder af. På sigt bør plasticmalingen fjernes og traditionelt kalkes. Eventuelt i en afvigende farve.

Ydervæggene er fuldmurede, tyndpudsede og kalkede. Generelt er murværket og overfladebehandlingen i god stand.

Mod øst er der dog lidt afskalninger og løs puds nederst. Årsagen er opsprøjt fra tagdryppene og måske også, at murværket er inficeret med salt.

Emne	Tilstand	Aktivitet	Prioritet
Ydervægge	Lidt afskalninger og løs puds.	Reparation af puds og kalk.	3

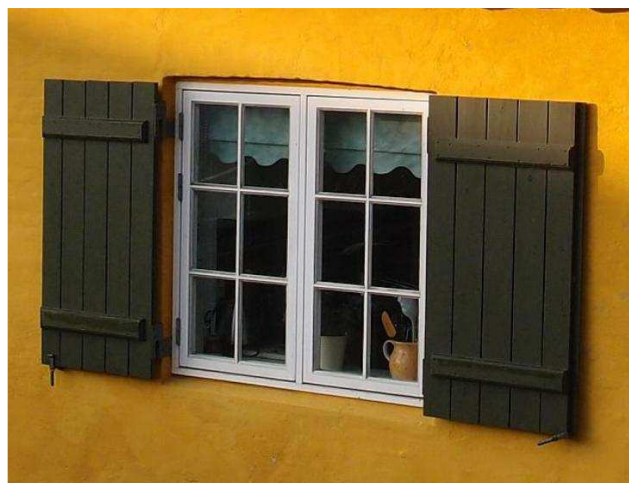
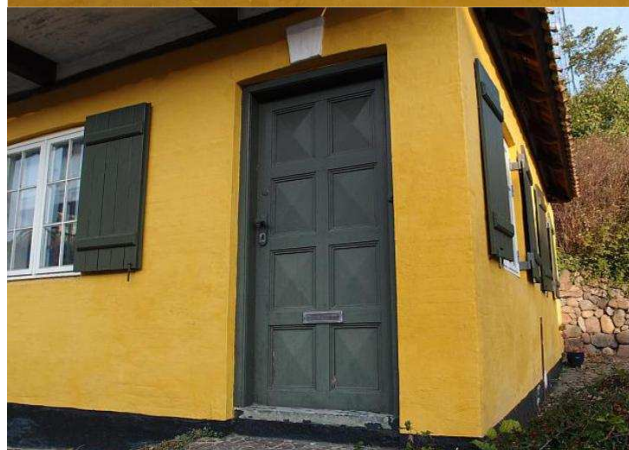
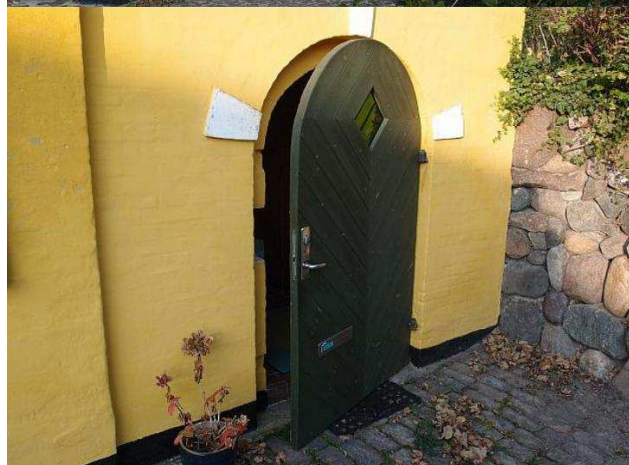
Vinduerne i selve hovedhuset er nyere koblede vinduer med hamborghængsler.

Vinduerne trænger til maling.

Skodderne er også af nyere dato. Revlerne er skruet på, og skodderne synker/hænger, men er ellers i god stand.

Vinduet til toilettet er råddent og bør skiftes.

Hoveddøren mod syd anvendes ikke. Døren er i rimelig god stand, men trænger til maling.

Døren til baghuset, den reelle indgangsdør er en gammel beklædt revledør.

Døren er i god stand, men den er utæt. Der er tegn på begyndende rustudvidelser fra de indmurede stabler.

Emne	Tilstand	Aktivitet	Prioritet
Vinduer og skodder	Vinduer/skodder trænger til maling.	Maling af eksisterende vinduer.	2
Toiletvindue	Toiletvindue er angrebet af råd.	Udskiftning af toiletvindue.	2
Døre	Trænger til maling.	Maling.	2

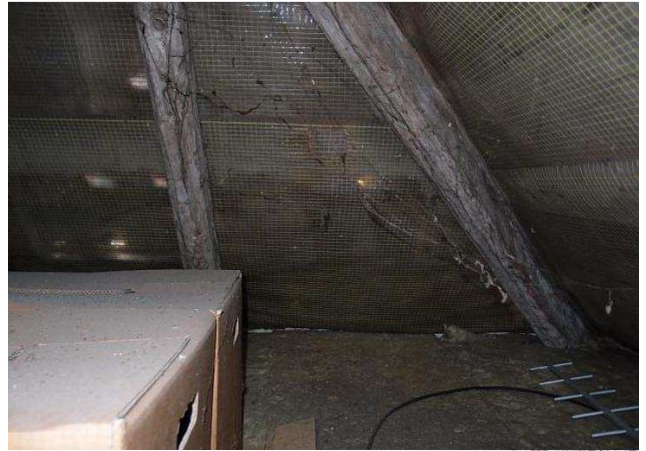
I tagrummet findes rester af et loftsværelse.

Det nuværende tegltag er af nyere dato.
Undertaget er af klar monarfol, som er intakt.
Tagrummet er tørt og tømmeret i god stand.

Emne	Tilstand	Aktivitet	Prioritet
Undertag	Intakt, men begrænset holdbarhed.	Hold øje med utætheder i undertaget.	-
Gratrygning	Løse rygningssten.	Fastgøres og repareres.	2

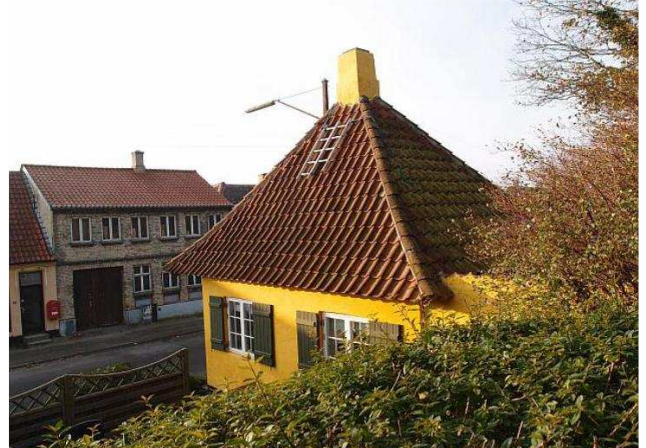
Huset har tag af maskinfremstillede røde vingetegl, som er i god stand.
Gratrygningernes rygningssten består af tagsten vendt på hovedet.

Skorstenspipen er nykalket og i god stand.

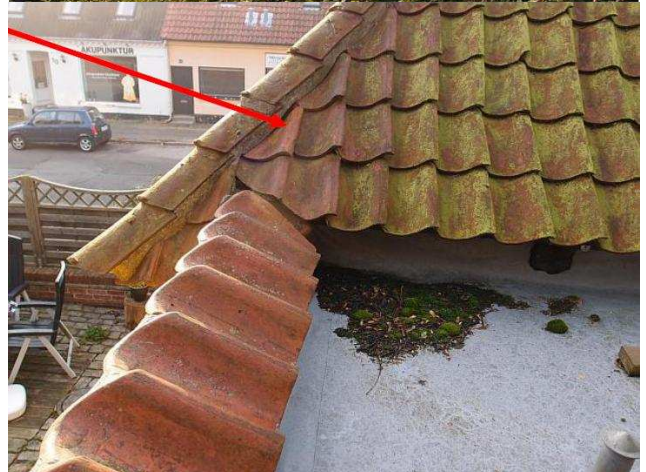
Enkelte af de tilskårne tagsten er ved at glide ned.
Forskellinger mellem rygningsstenene er faldet ud mange steder.

Billedet viser gratrygningen mod nordøst, men problemet er tilsvarende på de andre tre gratrygninger.

Mod nordvest er flere rygningssten løse.

På udbygningen er murkronen afdækket med håndstrøgne tagsten. Flere af disse er defekte.

Udbygningen har fladt tag beklædt med gummidug
