# Hanstholm Fyretablisement - 1842

## SAGSNOTAT

Hanstholm Fyr

Emne: Notat - indvendige tiltag/istandsættelse  
Dato: 09.12.2015 - revideret 11.04.2016

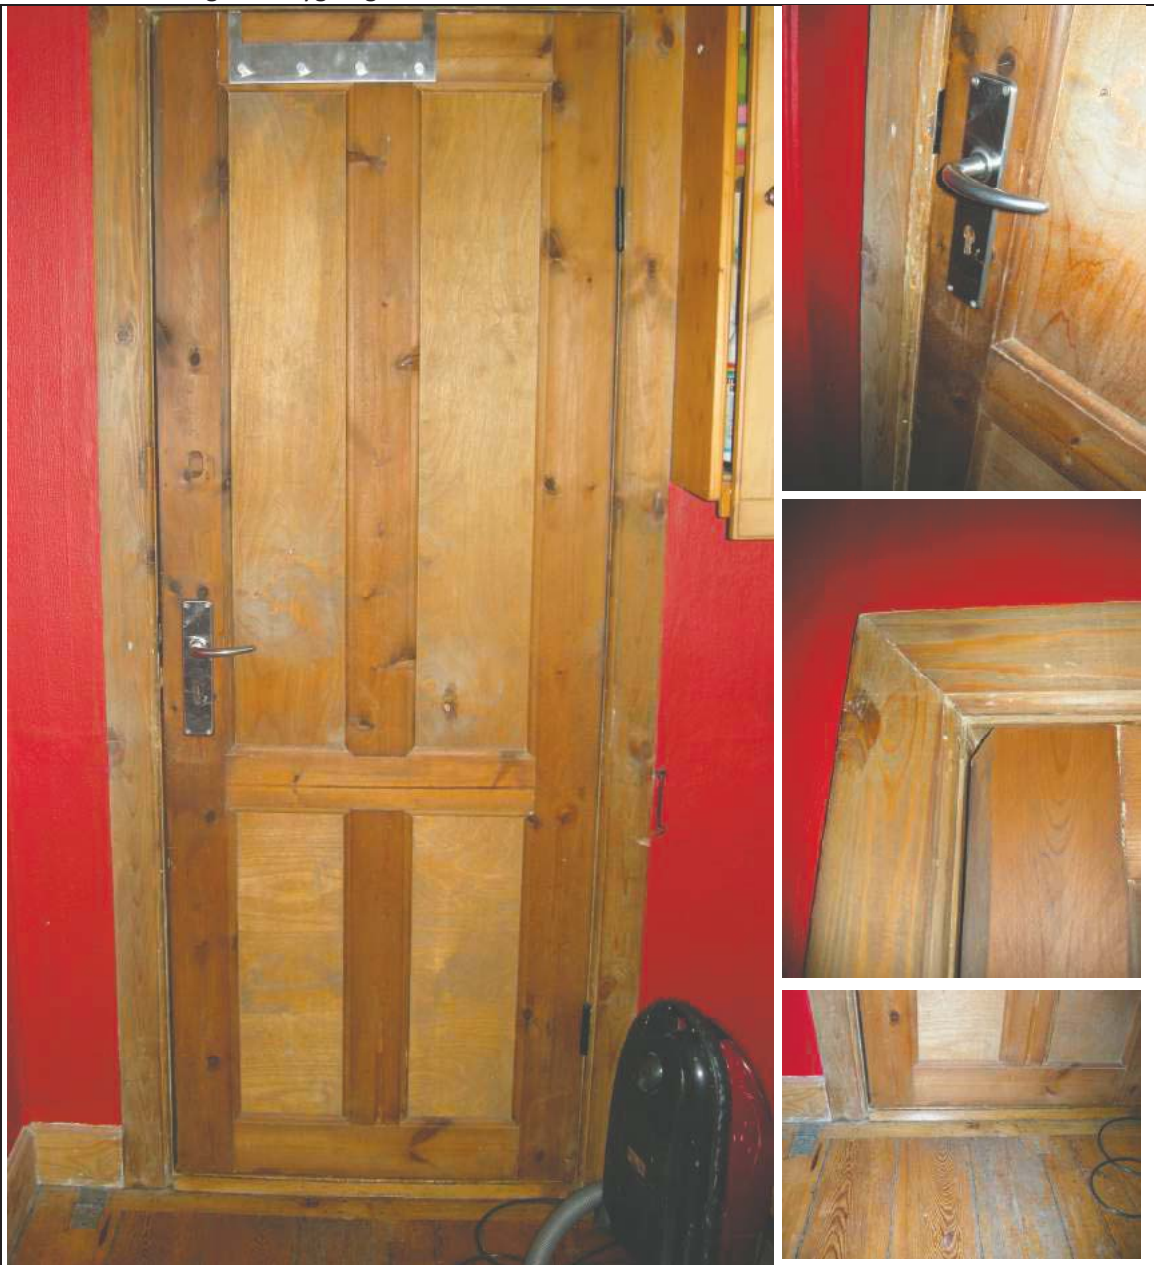
**Foto. ED10**

Denne dør er ikke original og bør skiftes (evt. genbrugsdør)

Dør udskiftes grundet hjørnet af dørpladen er savet af, fyldninger fremstår af finer og ikke ensartet med øvrige eksisterende døre i bygninger.

Udskiftes til ny dør som D9 jf. tegning nr. H.605 – Indv. dør opstalt
