# RUDERSDAL RÅDHUS

BYGNING A + B

INSTALLATIONER OG FØRINGSVEJE  
**REGISTRERING, ANALYSE OG VÆRDISÆTNING**

APRIL 2016

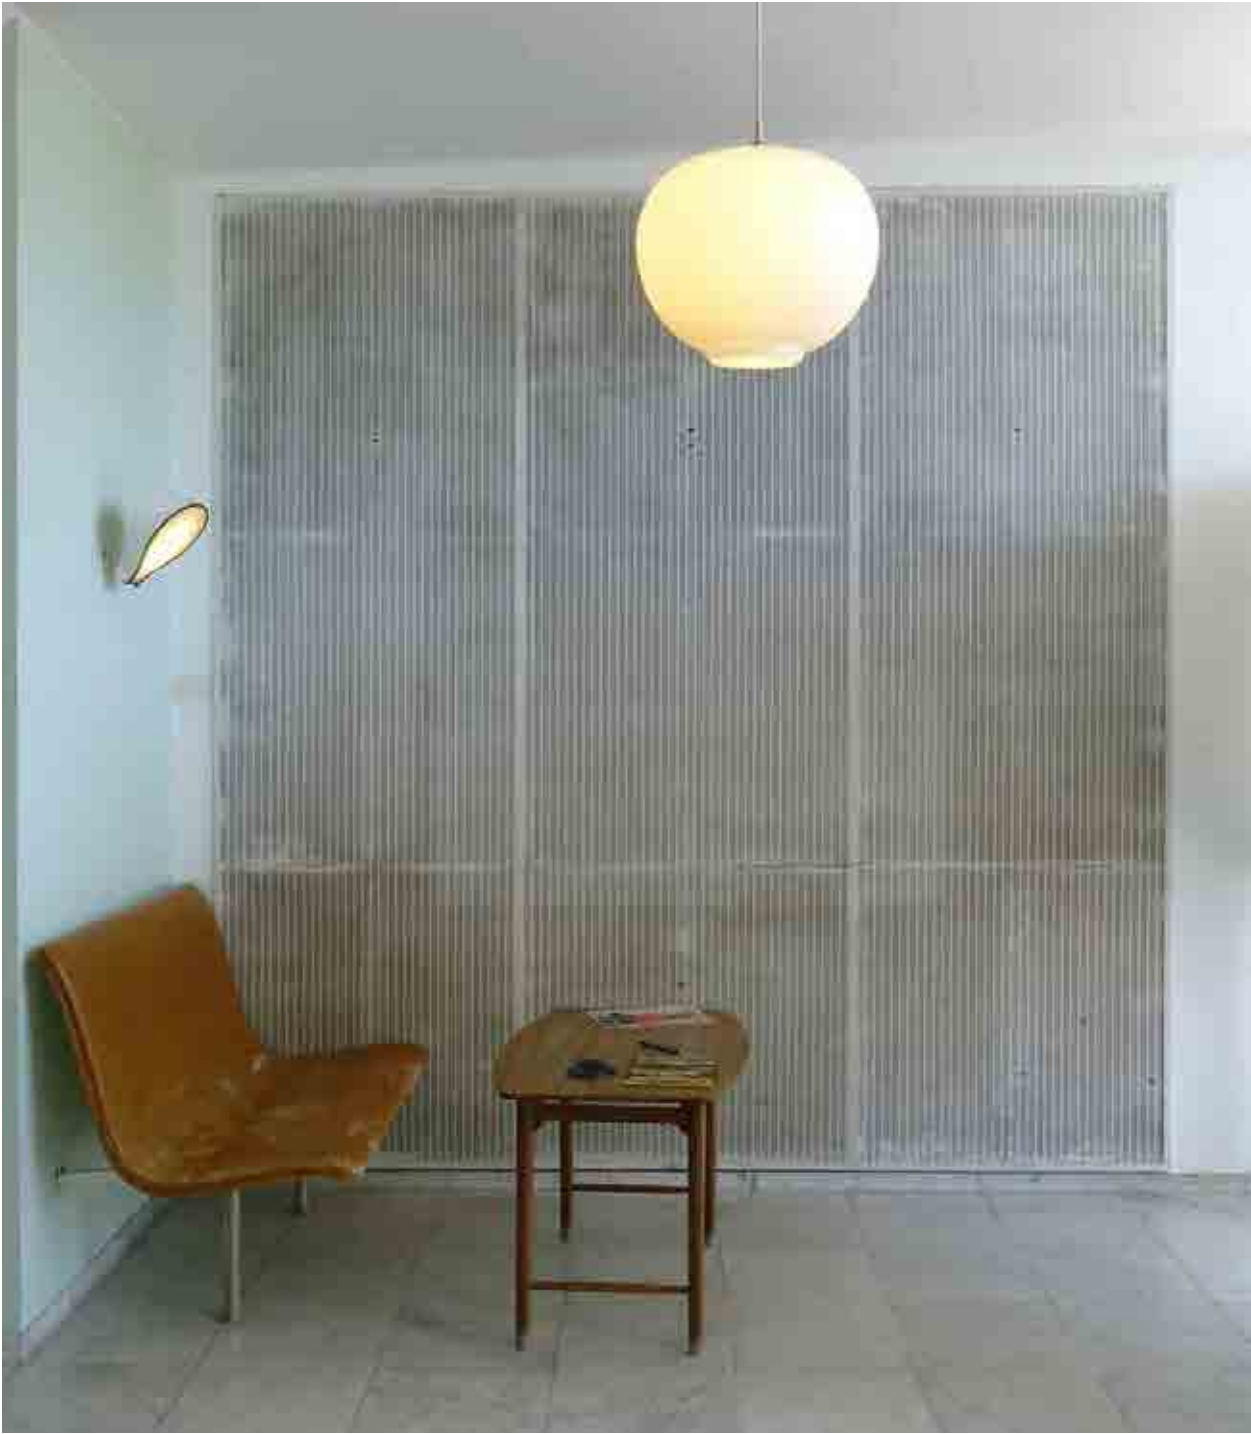
De store radiatorer på hver etage i hall'en er indbygget bag perforerede metalriste.
