BEVARINGS AFDELINGEN

Fasangården, Frederiksberg Have

Frederiksberg Kommune, Region Hovedstaden
Farvearkæologisk undersøgelse af facaden

FARVEARKÆOLOGISK UNDERSØGELSE

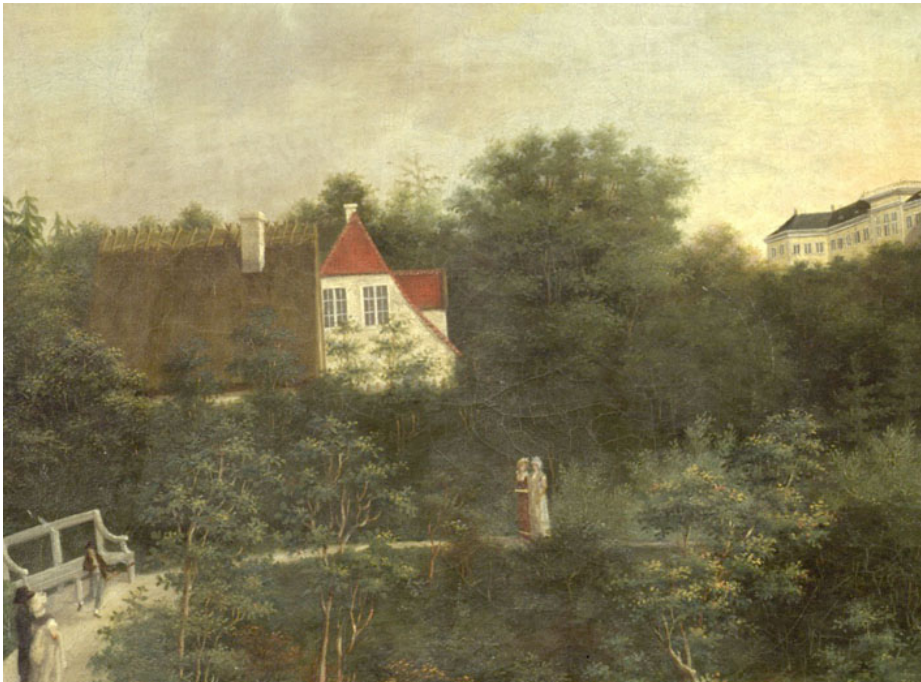
Fig. 1. Maleri af C. Mørch 1807. Facaden er malet hvid – formentlig kalket, og vinduerne er også malet hvide. På taget er der røde tegl, og udhullslængen er stråetækket.

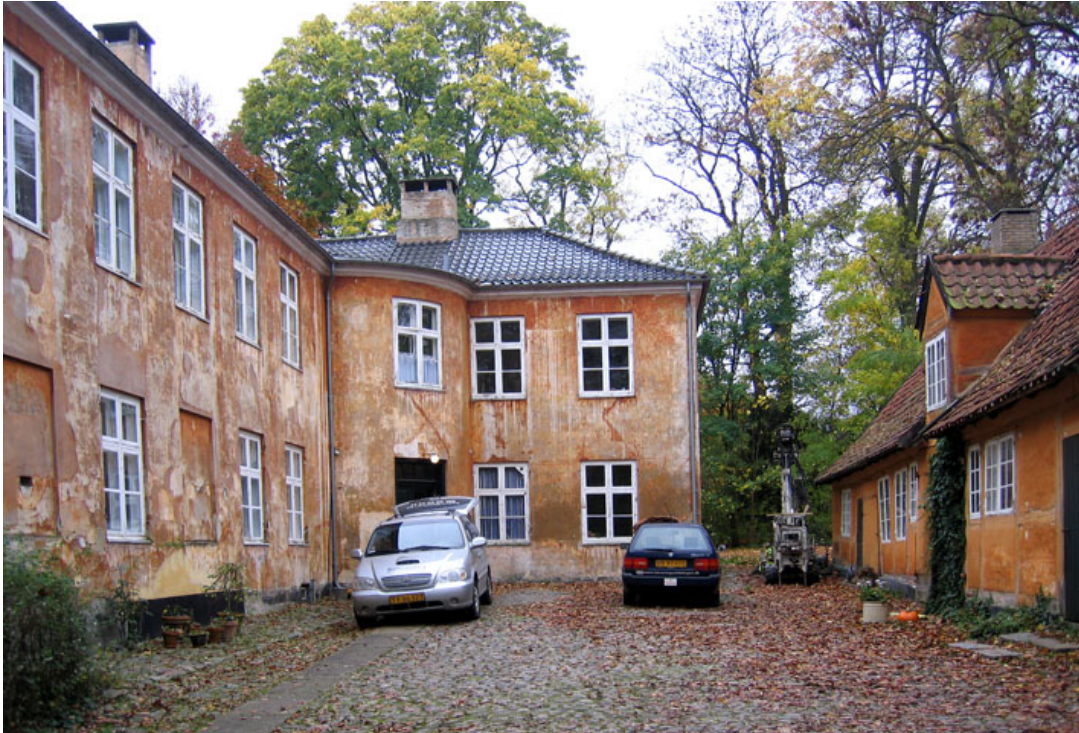
Fig. 2. Gårdspladsen set fra syd. Facaden er i stærkt forfald og murværket bærer præg af utallige reparationer af puds og farvelag.

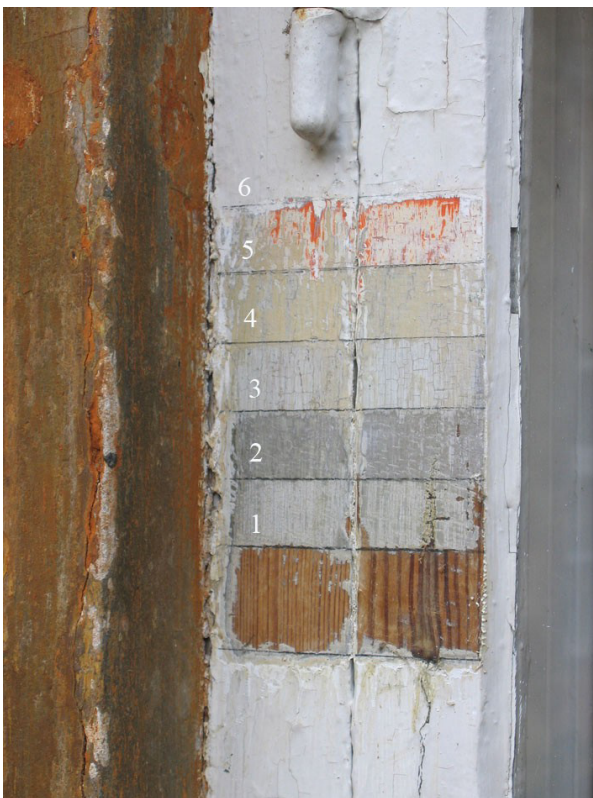
Fig. 3. Lagvis afdekning af malingslagene på vinduet i stueetagen i den ældste del af bygningskomplekset. Vinduet vender ind mod gårdspladsen - tæt på den vestvendte gavl. Vinduet har været malet seks gange i alt og hver gang med lyse, grå nuancer.

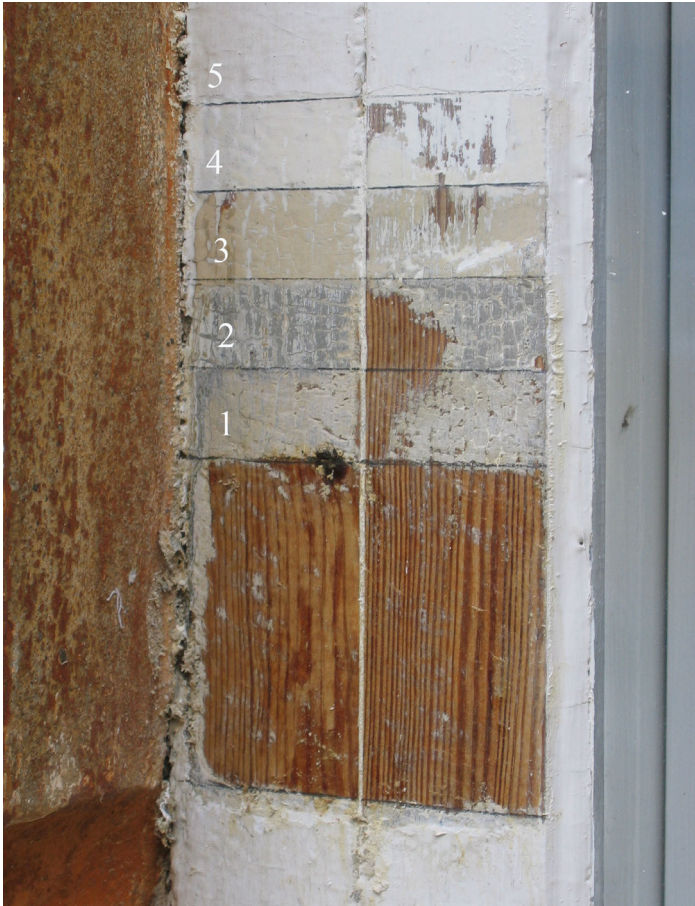
Fig. 4. Lagvis afdekning af malingslagene på vindueskarm og -ramme i stueetagen i tilbygningen (vestfacade). Det andet vindue fra trappetårnet. Her er der fundet de samme farvelag som vist på fig.2. De to vinduer har samme alder selv om udformningen af rammernes hjørnebånd ikke er ens. På det der burde være det ældste vindue er hjørnebåndet indfældet i træet.

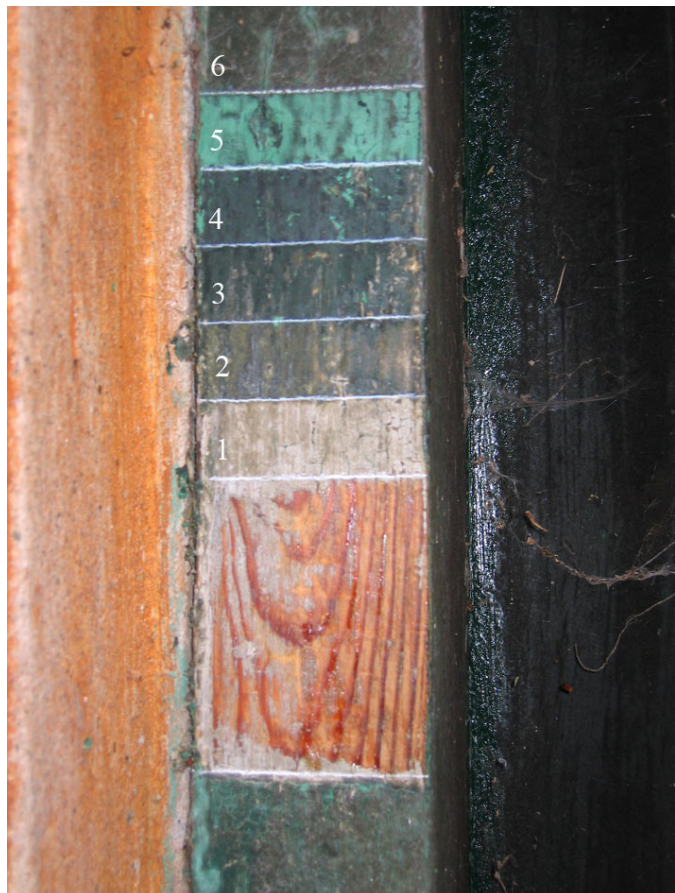
Fig. 5. Lagvis afdekning af malingslagene på hoveddørens dørkarm. Den nordvendte gavl. Døren har været malet i alt seks gange. Det ældste lag er en hvidgrå farve efterfulgt af tre næsten sorte farve. Lag 5 har været en mættet, grøn farve, og det nuværende malingslag er den sorte farve, der også har været brugt i tre tidligere perioder. Det er nærliggende at antage, at farverne, der er fundet på hoveddøren i gavlen, også har været brugt på husets hoveddør og skodder – se fig. 6.

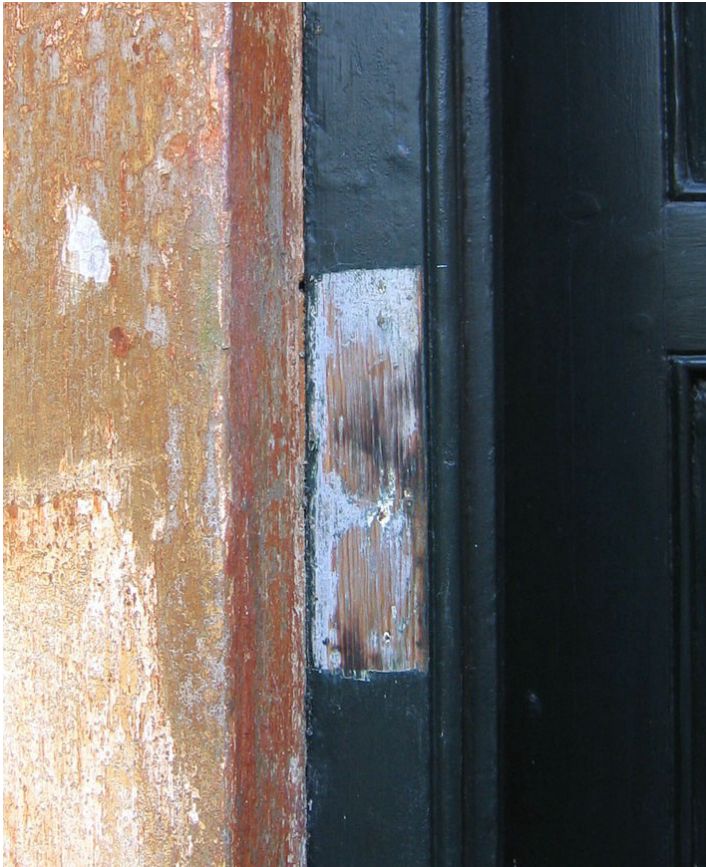
Fig. 6. Afdækning af malingslagene på dørkarmen ind til trappetårnet med tydelige brændspor efter malerens blæselampe. Kun rester af karmens første malingslag – en lysegrå farve – er delvis bevaret.

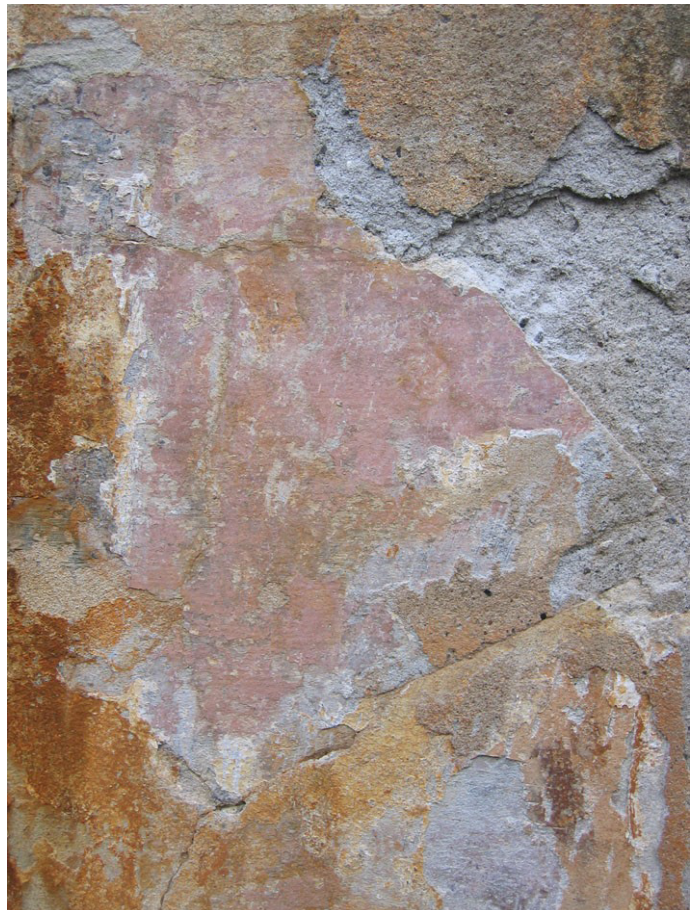
Fig. 7. Detalje fra vinduesbrystning i stueetagen på tilbygningen ind mod gårdspladsen.

På figur 7 kan man se, at der inderst ligger et hvidt kalkningslag som underlag for et lyserødt kalkningslag. Det samme lyserøde kalkningslag ses flere steder på tilbygningens underfacade samt på underfacaden af det oprindelige længehus.

Men længere op på murværket i - første sals højde - kan der ikke fra gårdspladsen ses spor efter den lyserøde kalkning. Når facaden engang bliver dækket af stillads, skal der foretages supplerende undersøgelse på murværket under gesimsen, hvor kalkningslagene ser ud til at være velbevaret.

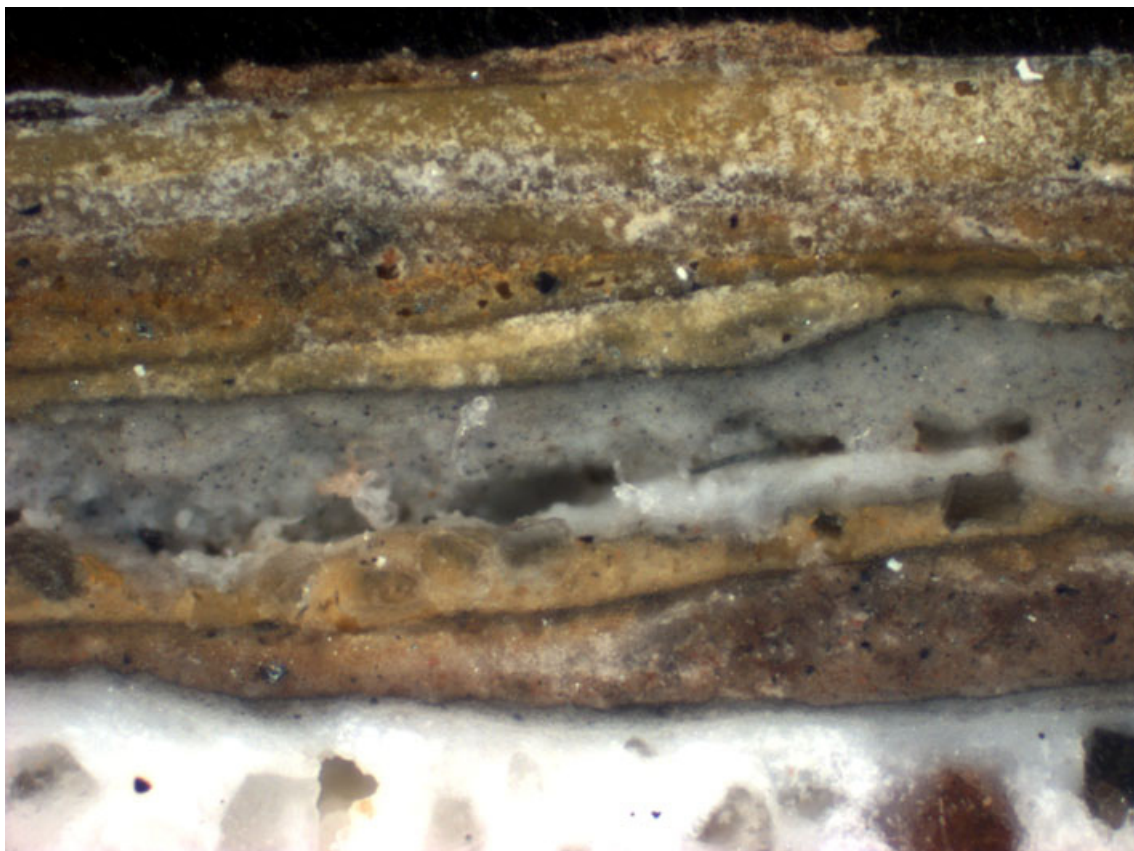
Fig. 8. Farvesnit (puds med kalklag) udtaget på den ældste del af Fasangården ind mod gårdspladsen.

På figur 8 kan man se, at der nederst er et hvidt pudslag og kalkningslag med et tydeligt snavslag. Derefter kommer to lyserøde kalkningslag efterfulgt af et hvidt kalkningslag og et gråt kalkningslag, der igen er efterfulgt af to lysegule kalkningslag, for så at slutte af med to jernvitriolkalkninger. Stillet op på listeform ser det således ud:

- Lag 1. (ældste lag) En hvid kalkning.
- Lag 2. Lyserød kalkning.
- Lag 3. Lyserød kalkning.
- Lag 4. Hvid kalkning.
- Lag 5. Grå Kalkning.
- Lag 6. Gul kalkning (muligvis to lag).
- Lag 7. Jernvitriol Kalkning.
- Lag 8. Jernvitriolkalkning.

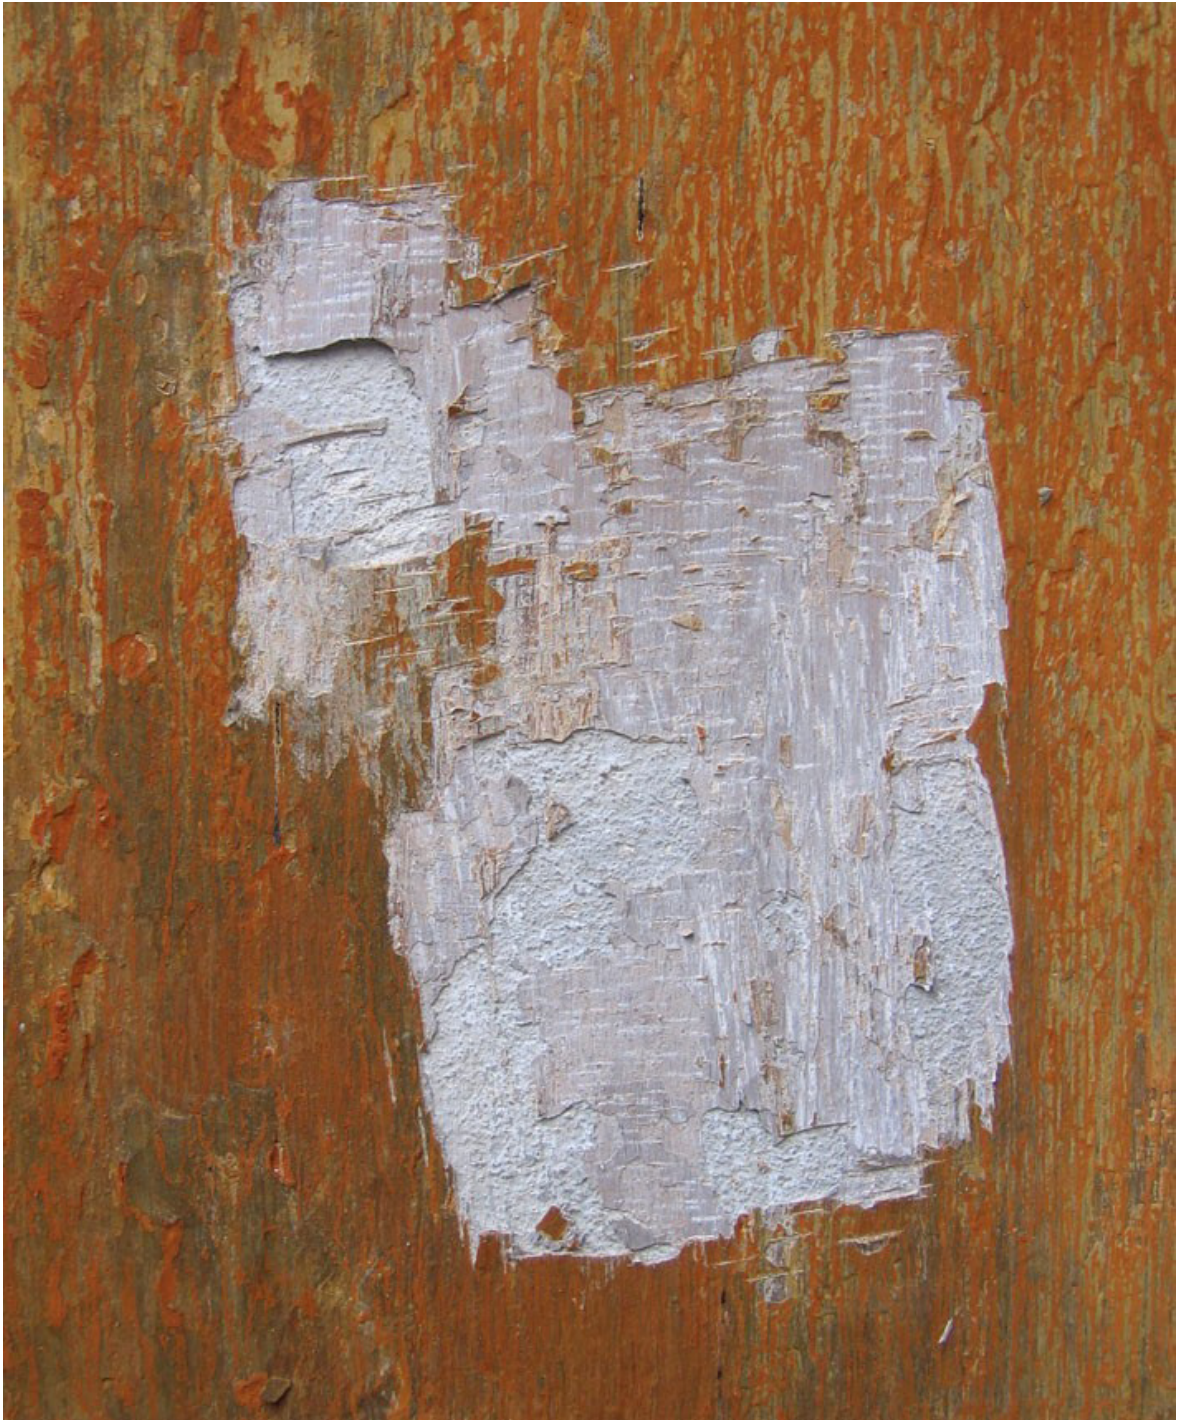
Fig. 9. Afdækningsprøve på trappetårnets murværk. Inderst på det hvidkalkede puds ses et lyst, rødligt/blåligt kalklag (caput mortem?). Et farvelag, der er gentaget to gange og ikke er fundet andre steder på den nederste del af facaden.
