RESTAURERINGSSEMINAR 2014

- **MED UDGANGSPUNKT I MATERIALET**

Lungholm

HØRBYGAARD

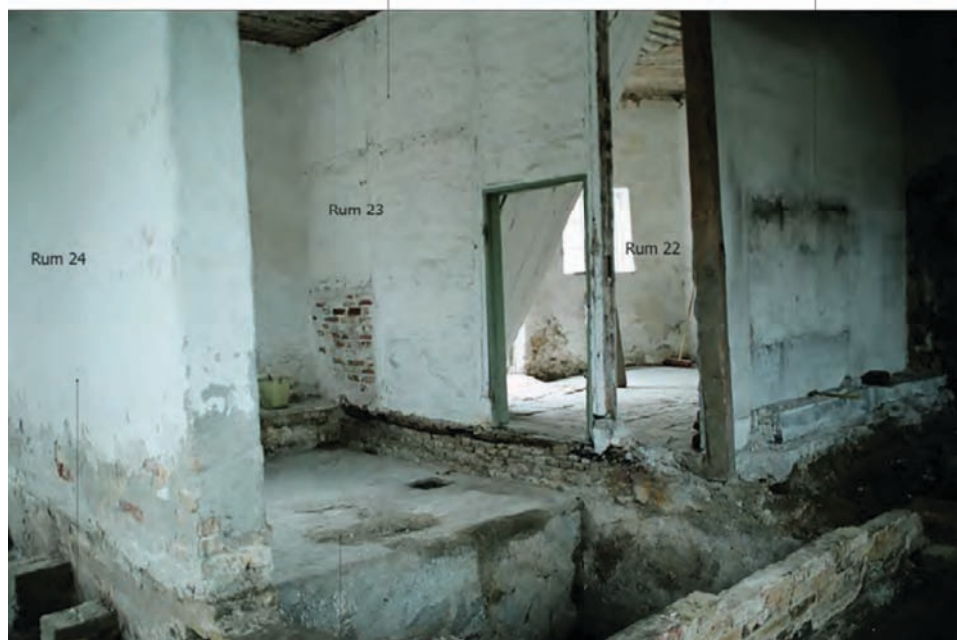
Bindingsværksvæg (IKKE original)

Nyere gasbetonmur, ønskes fjernet
så bryggerset får sin tidligere form

Rum 24

Rum 23

Rum 22

Nyere teglstensvæg der ønskes
nedrevet (IKKE original)

Betongulv i tidligere kælder

Dyb betongrav (fyrrgrav)

I badstueafsnittet ønskes særligt væggen rundt om bryggerset genetableret, så rummet får sin dybde igen og ildstedet bliver inkluderet i rummet igen.

Endvidere ønskes teglstensvæggen mellem rum 23 og 24 ønskes nedtaget, så der bliver en naturlig kontakt til vandet og en ordentlig mulighed for at også handicappede kan komme ned i vandet.

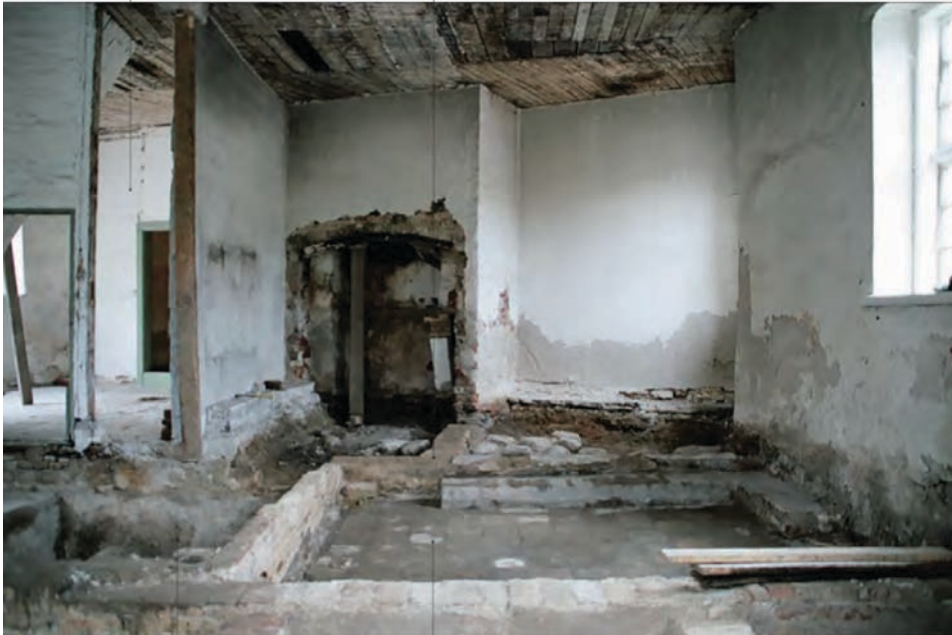
Rum 22 udvides til tidligere placering, så bageovns åbningen igen bliver del af 'bryggeret'

Spa og børnebassin defineres af eksisterende vægresten

Garageporthullet i rum 24 ønskes ført tilbage til et almindeligt vindueshul – såfremt der gives tilladelse til at nedrive det yngre vægstykke mellem rum 23 og rum 24. Dette ønskes udført for at der kan opstå en sammenhæng i rummet.

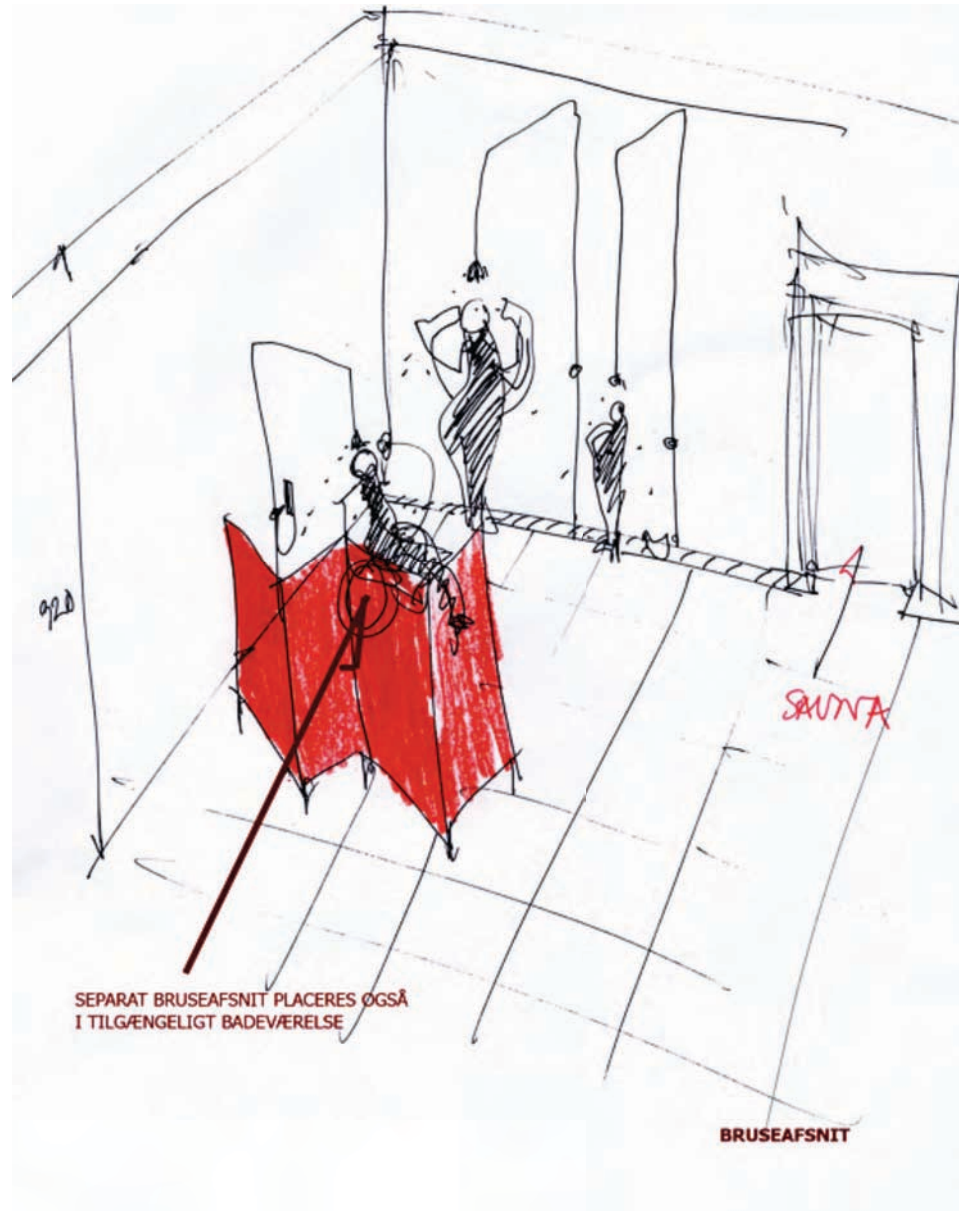
920

SAUNA

SEPARAT BRUSEAFSNIT PLACERES OGSÅ
I TILGÆNGLIGT BADEVERELSE

BRUSEAFSNIT

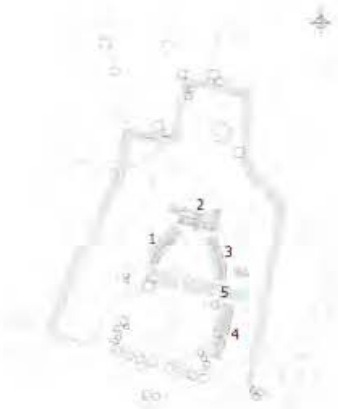
Situationsplan

- 1 Vestlænge
- 2 Hovedbygning
- 3 Østlænge
- 4 Herskabsstald
- 5 Voldgrav
- Bygningsdele som er nedrevet
- Nye vægge

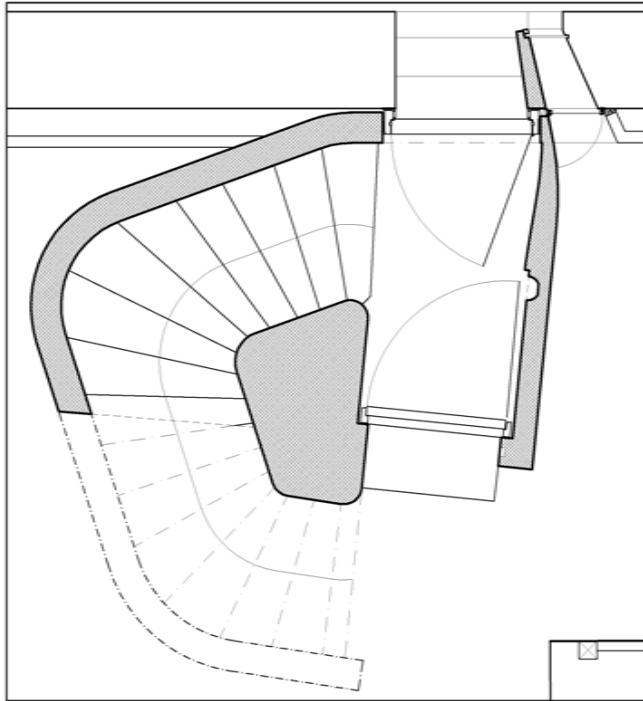
PLAN
stueetage

Element - Hovedtrappe

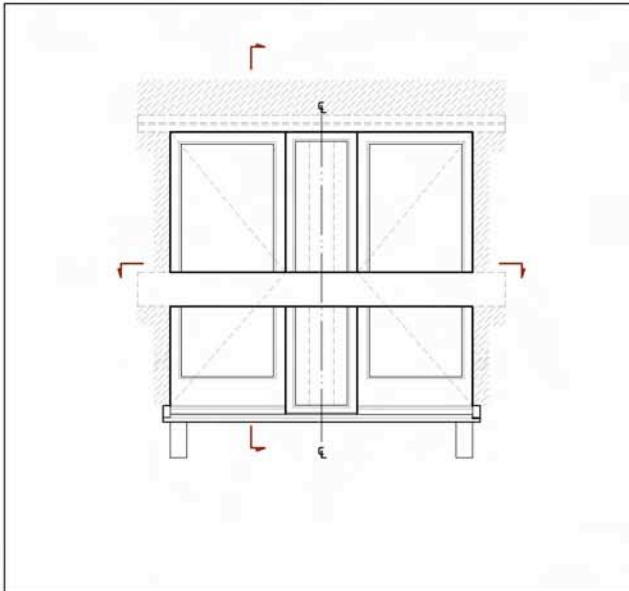
FACADEUDSNIT
 set ude fra

Element - Facadeparti i vestgavl 1. sal
