REPARATION AF RÅD- OG SVAMPESKADER

Reparation af råd- og svampeskader

Kulturstyrelsen, Kulturministeriet

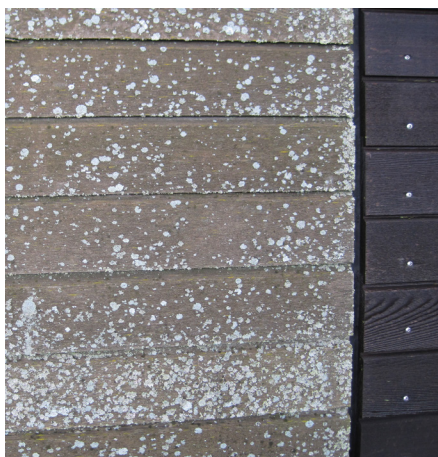
Algevekst (gråfarve-svampe) på overfladen af en træbeklædning er forholdsvis uskadelig for træet, men er et tegn på, at miljøet er for vådt.
Foto: Arne Høi

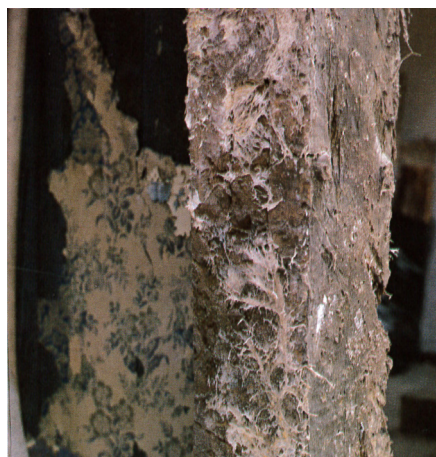
Ægte hussvamp er meget farlig for alt træ, da den er stærkt nedbrydende og bl.a. selv kan fugte træet op, så nedbrydningen går endnu hurtigere.

- gul- og hvid tømmersvamp, korkhattearter, barksvampearter; trænedbrydende, men dør ud, hvis fugtkilden stoppes
- ægte hussvamp, der er stærkt nedbrydende og forårsager alvorlige angreb; den er farlig, idet den evner at gro henover og igennem murværk, lerindskud m.v. – endvidere er den i stand til selv at føre vand fra en fugtkilde, nedløbsrør, kloak eller lignende og kan således opfugte ellers tørt træ

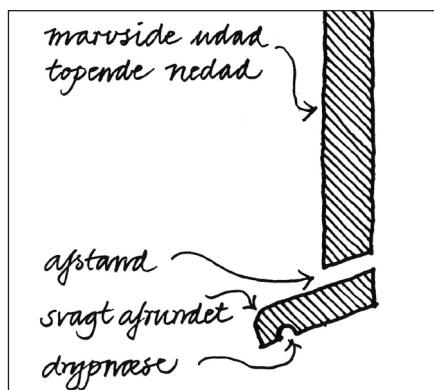
Udvendig træbeklædning. Eksempel på konstruktiv træbeskyttelse.

Konstruktiv træbeskyttelse bygger på princippet: at lede vand væk hurtigst muligt. Overbevisende eksempler på princippetets egnethed er de norske stavkirker som, om end med jævnlig vedligeholdelse, har eksisteret i hundreder af år.

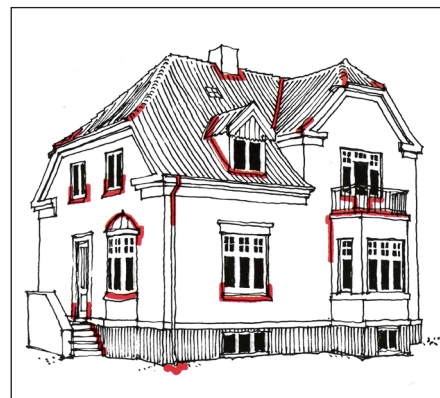
Svage punkter, som kan være årsag til svampeangreb.

- ved indmurede bjælker el.lign. i fugtigt murværk
- i tagværk helt ude ved spærfodder eller tagrem
- i tag- og bjælkeværk i forbindelse med huller i taget
- i trækonstruktioner, lige over en sokkel, lige under eller over vinduerne og på diverse dækbrædder, vandbrædder el.lign.
- bag nedløbsrør og disses holdere, ved dryp fra tagrender m.v.
- ved kritiske materialesammenstød mellem træ og murværk eller træ og træ, som ikke er tætte.

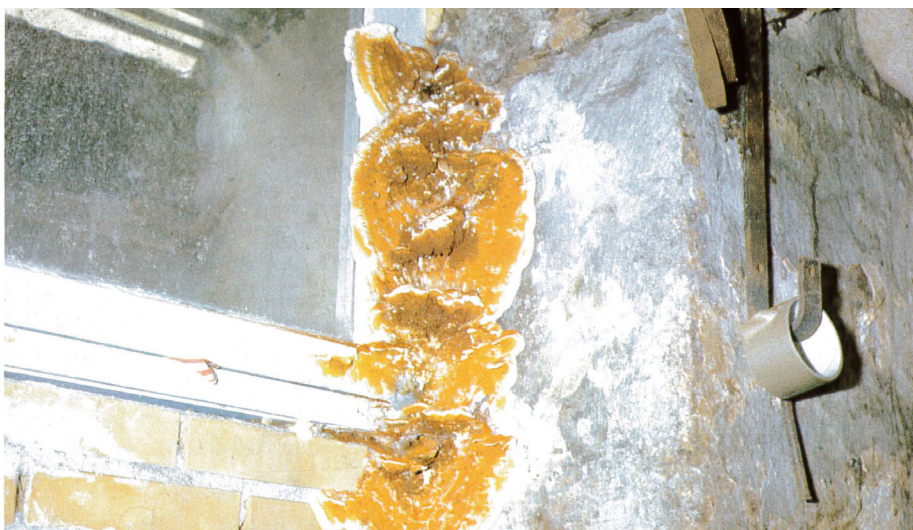
Frugtlegerne af ægte hussvamp efter indtrængen af vand gennem vindue

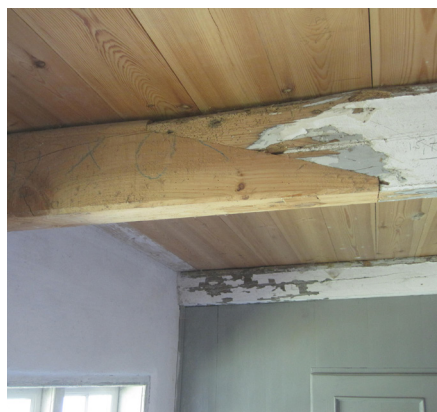
Bjælker repareret efter svampeangreb

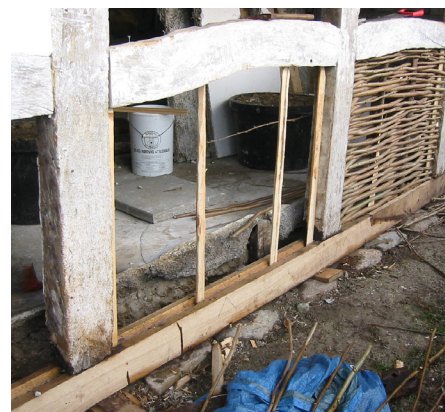
Fodremmen er typisk det der rådner først på en bindingsværkskonstruktion. Er man heldig, er stolpeenderne intakte, som her.

meget nedbrudt under f.eks. cementpuds eller lag af stenkulstjære; begge dele skal undgås som overfladebehandling på træværk, da de er for tætte og holder på fugtighed. Omvendt kan et tilsyneladende stærkt skadet stykke tømmer vise sig kun at have en ganske overfladisk nedbrydning. Vurder nøje, hvor svækkede de angrebne tømmerdele er, og i hvilken grad de indgår som en bærende del af bygningen. Især fodremme og nederste zone på stolper kan være stærkt nedbrudte.

Efter fjernelse af det svært angrebne tømmer isættes tilsvarende tømmerdele af samme træsort, dimension og kvalitet. Udskiftningen kan evt. suppleres med borehulsvanding med godkendt, svampebekæmpende middel eller isætning af Impel borpatroner med svampedræbende middel i det nærliggende, gamle træ. Mindre revnedannelser i tømmeret giver i almindelighed ikke anledning til reparationer. Hvis det er store revner, kan det være nødvendigt at udluse eller
