VINDUESBESLAG

Vinduesbeslag

Copyright, redaktion og udgiver
 Kulturstyrelsen, Kulturministeriet

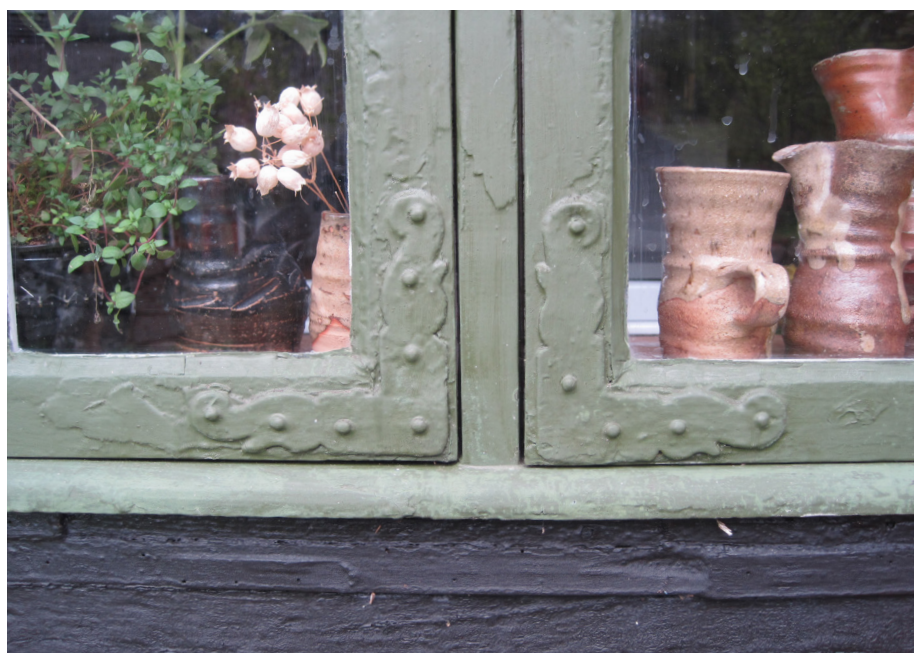
Originale og smukt og enkelt dekorerede vinduesbeslag fra 1750'erne (Ærøskøbing). Det korrekte er at sømme vinduesbeslagene på med rundhovedede søm som her – deraf navnet 'beslag' = beslå, sømme på. Det korrekte er også, som det ses til højre, ikke at sømme i selve hjørnet af vinduesrammen, hvor der både er en slidstapning og én eller to trædyvler, så et søm eller en skrue her, svækker samlingen. Men det 'smutter' ofte for smeden, endda indenfor samme vindue, som det ses til venstre. Det har jo også foreløbigt holdt i 250 år. Foto: Anne Lindegaard

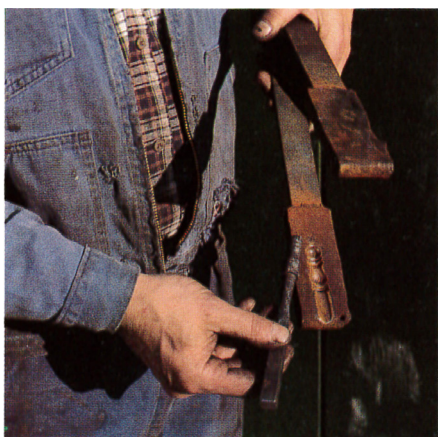
Hamborghængsel fra ca. 1900 har typisk sænkesmedede hængseltoppe/knopper. Billedet viser det sænkeværktøj, smeden bruger til at fremstille de sænkesmedede knopper.

De typer "hamborghængsler", der kan købes i handelen i dag, ligner ikke helt de vindueshængsler, man begyndte at anvende omkring århundredskiftet. Først og fremmest mangler de karakteristiske drejede knopper i enderne, der giver hængslet dets særlige karakter.

Det må også her anbefales om nødvendigt at få nyfremstillet kopier hos en smed, hvis vinduernes tidstypiske detaljering ønskes bevaret. Det kan som det ses på fotografiet sagtens lade sig gøre.

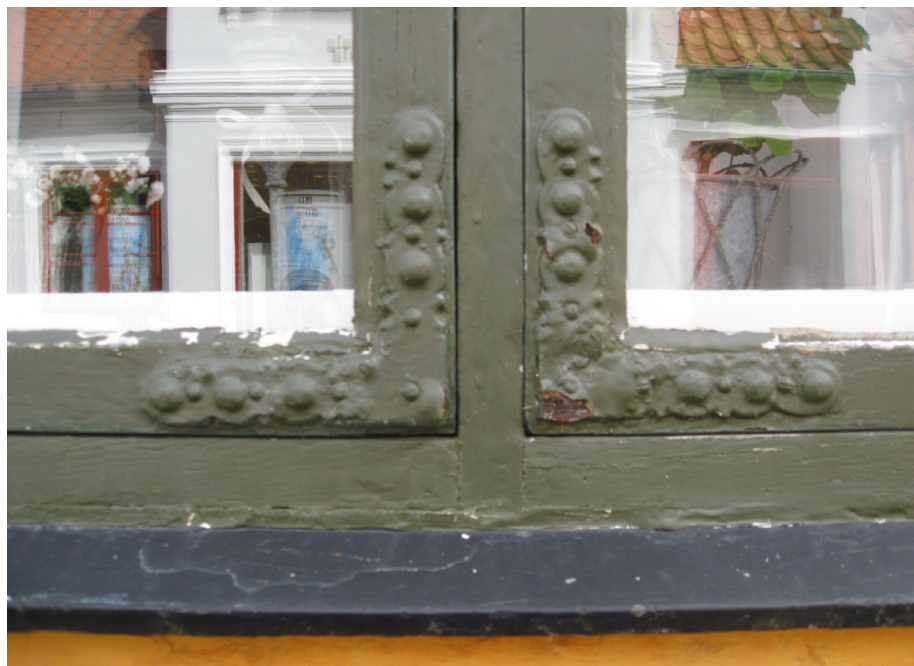
Særligt fine 1700-tals-beslag med svejfede sider og udpunslinger. Selv om vinduesbeslagene har begyndende rust langs kanterne, hvor der åbenbart kan komme vand ind, har dette essesmedede jern en imponerende holdbarhed i kraft af håndsmede-processen i en smedeesse. Her bliver jernet hammerkomprimeret og meget tæt og stærkt, og i øvrigt også helt tyndt. Men fordi det er så tyndt betyder det ikke at der er rustet så meget materiale bort, så det må fornyes. Man afmonterer derfor beslaget forsigtigt, fjerner den løse maling ved en våd, kold afskrabning, og rustbehandler det omhyggeligt (se senere) før det genmonteres på sin gamle plads. Så tager det nemt 250 år mere. Foto: Anne Lindegaard

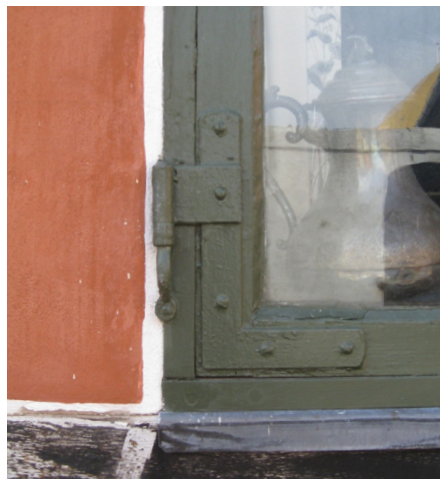
Typisk dansk hjørnebåndshængsel fra efter 1850. De gamle jernbeslag ser tit slemme ud med tykke malingslag, rustskader etc.; men de er ikke uoverkommelige at sætte i stand.

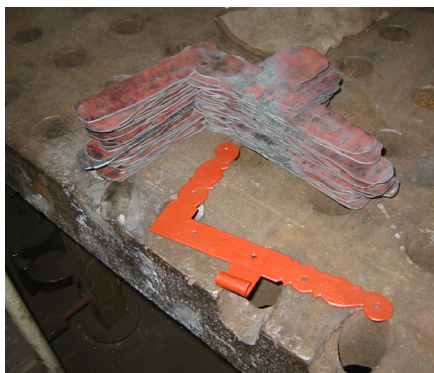
Kopier af vinduesbeslag fra 1750'erne udført i smedjen i Raadvad. Beslagene essesmedes på samme måde som oprindeligt, hvilket betyder at de bliver meget kompakte i strukturen, og derfor meget holdbare. Grovformen smedes ud, hvorefter den præcise form og detaljering hugges ud i det glødende jern.

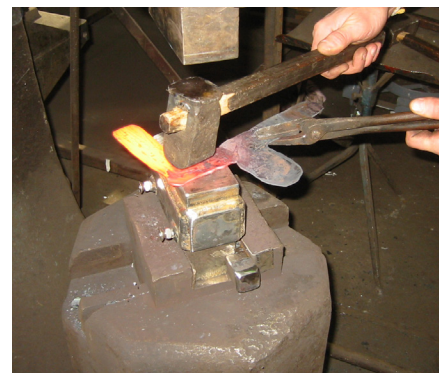
For alle tre metoder gælder, at beslagene i helt færdig form gives den traditionelle efterbehandling for jern: opvarmning og neddykning i linolie, den såkaldte oliebrænding.

Jernbeslagene kan også sendes til galvanisering eller forzinkning efter

smedningen, men oliebrænding og den nævnte efterfølgende maling med jernmønje skulle være fuldt tilstrækkeligt for at bevare jernet i mange år. Man skal være opmærksom på at der ikke kan males på beslagene det første år efter behandlingen.

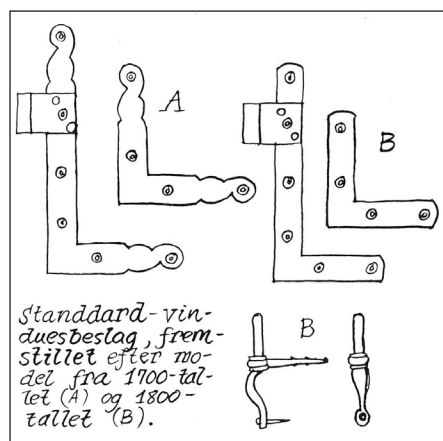
Tegningen viser de tre typer hjørnebåndshængsler, der stadig kan købes som standardbeslag i handelen. Gamle, originale vinduesbeslag adskiller sig fra disse ved at være tyndere i godset samt ved at have skrå affasninger langs kanterne og ofte yderligere ved at være tyndet ud mod enderne. Type A er et imiteret 1700-tals-*”svejset”* hjørnebånd, desværre efter et halvdårligt forlæg, der savner originalbeslagenes elegante facon. I forhold til de gamle beslag er dette noget kraftigere, og det har ydermere ukorrekt pånittede hængselstappe, hvilket gør det yderligere klodset. En tilhørende rumpestabel fra 1700-tallet findes ikke i handelen. Den 100 år yngre stabelttype (type B), passer ikke tidsmæssigt og er også for klodset. Type B er en beslagstype, der tidsmæssigt svarer til slutningen af 1800-tallet og begyndelsen af 1900-tallet. Hjørnebåndene kan skrues på, men rumpestabelen slås stadig ind i træet (efter forboring). På nye beslag er hængslet nittet fast på hjørnebåndet på en meget klodset måde, hvor de i gamle dage var svejset på, hvilket var pænere. Af de tilhørende rumpestabler fås der kun én type i handelen, der svarer til udformningen i 1800-tallet.
