# Post- og Telekommunikationens huse 1880-1930

Kulturarvsstyrelsen  
Kulturministeriet  
2002

Denne gang er temaet post- og telekommunikationens bygninger fra perioden 1880-1930, som er gennemgået i samarbejde med Post Danmark Ejendomme og præsenteres i denne rapport.

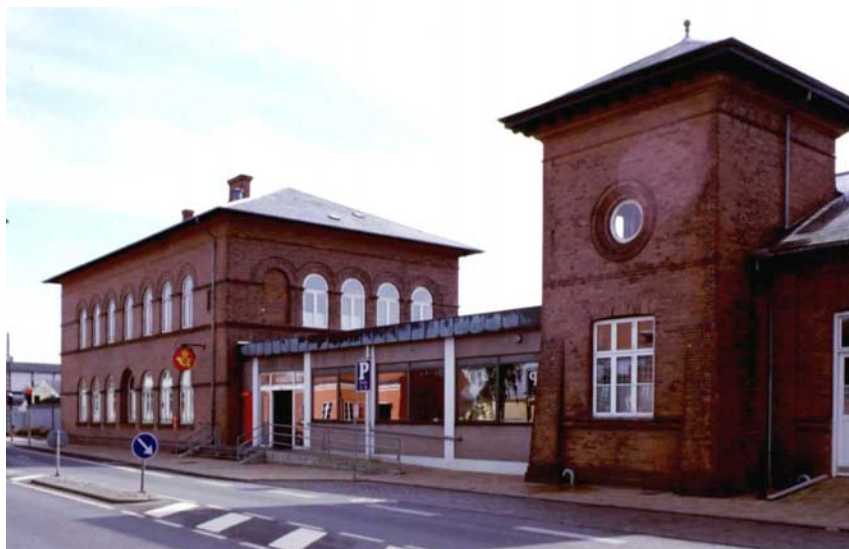
Posthuset er en to-etages længebygning i italiensk inspireret villastil i rød blankstensmur på en lav granitsokkel. Facaderne smykkes af murede gesimsbånd og sammenhængende, buede stik over vinduerne. Det forholdsvis flade, valmede tag med udhæng er belagt med grå eternitskifer.

Den oprindelige, centralt placerede hovedindgang i hovedfacaden er i dag nedlagt og ændret til et vindue. Vinduerne er udskiftet til sprosseløse termovinduer med hvide rammer. Posthuset er endvidere blevet sammenbygget med stationsbygningen ved en lav, pavillonagtig mellembygning i glas med indgang til posthuset. Desuden har man på bagsiden tilbygget en større, fladtaget rødstensbygning.

Fåborg Posthus, sammenbygget med stationen, set fra Banegårdspladsen

Kulturarvsstyrelsen har ikke besøgt Fåborg Posthus, men vurderer på baggrund af Post Danmarks materiale, at posthuset ikke besidder de fornødne kvaliteter til at kunne fredes.

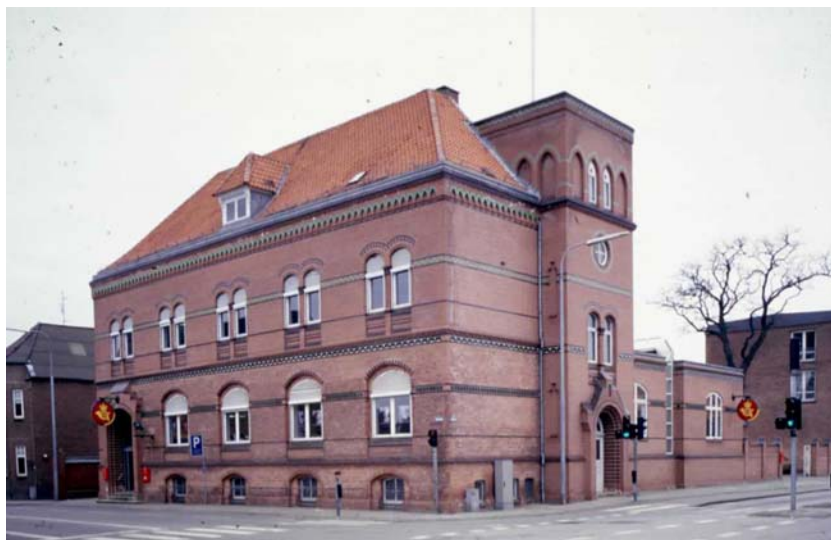
Posthuset er en høj, fritliggende, fem fag lang, to-etages bygning med høj kælder og et kraftigt, firkantet trappetårn i bygningens østgavl. Bygningen, der er i en historicerende, nordisk "borgstil" med referencer til såvel gotikken som renaissance, har røde blankstensmure med dekorative facadebånd af glaserede teglsten. Det valmede tag er teglhængt med nyere røde sten.

Posthuset har i det ydre undergået væsentlige forandringer: Sydfacadens kamtakke gavlkvist, kronet af den tyske ørn, blev således sammen med en række småkviste nedtaget efter Genforeningen, trappetårnets svungne spir blev nedtaget i 1943, endvidere har man nedtaget de tre oprindelige skorstene, foruden at de oprindeligt seksrammede vinduer nyligt er blevet udskiftet med to-rammede termovinduer med hvidmalede rammer. Hertil kommer en tilbygning fra 1995 i forlængelse af trappetårnet.

Tønder Posthus, opført af det tyske postvæsen, set fra Kongevej

Kulturarvsstyrelsen har ikke besigtiget Tønder Posthus, men vurderer på baggrund af Post Danmarks materiale, at posthuset ikke besidder de fornødne kvaliteter til at kunne fredes.

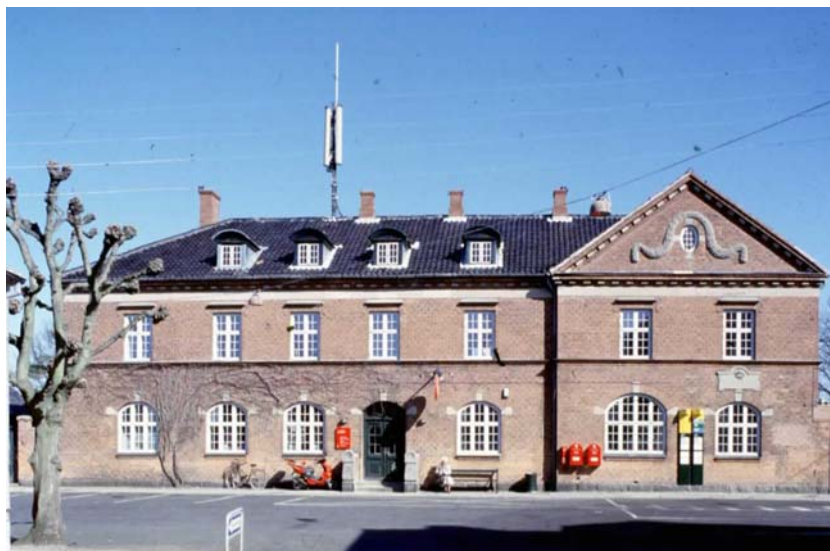
Den kombinerede posthus- og stationsbygning er en syv fag lang, to-etages bygning i rød blankstensmur med cordongesims, hovedgesims og dekorative ranker i sandsten. Bygningens oprindelige to funktioner er markeret i facade-skemaet: de to østligste fag, der oprindeligt rummede posthus, er markeret som en svagt fremspringende siderisalit med sadeltag, teglhængt med sortglaserede teglsten, mens de fem vestligste fag, der rummede stationen, har valmtag, ligeledes med sortglaserede tagsten.

Bygningen har bevaret sine oprindelige, småsprossede, rundbuede vinduer med hvidmalet træværk, hvorimod den oprindelige indgangsdør til posthuset i bygningens østlige ende er ændret til et vindue. Stationens to-fløjede indgangsdør, indrammet af lave granitborner, er derimod bevaret og fungerer som indgang til posthuset, der i dag lægger beslag på hele bygningen efter banens nedlæggelse i 1957.

Dragør Posthus og Station, set fra Stationspladsen

Kulturarvsstyrelsen har besøgt Dragør Posthus og vurderer på den baggrund, at Posthuset ikke har de fornødne værdier til at kunne fredes.

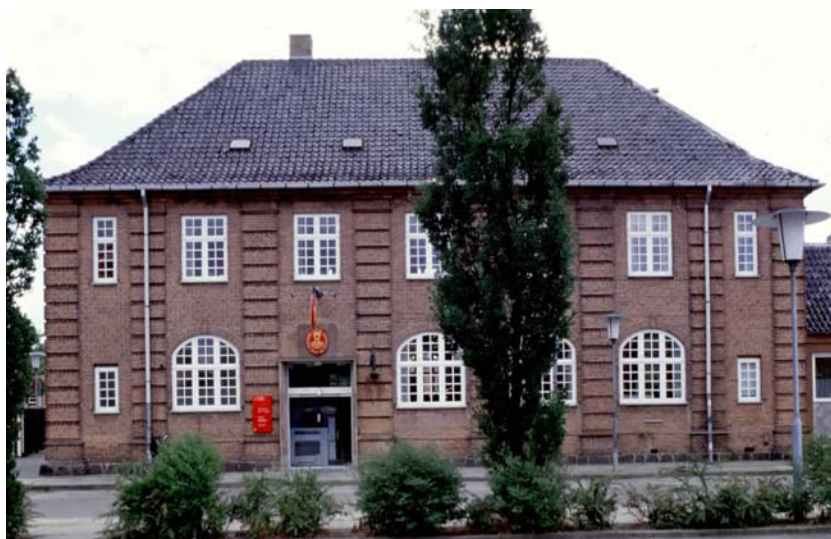
Posthuset er en fritliggende, syv fag lang to-etages bygning med et opskalket, teglhængt valmtag med sortglaserede teglsten. Posthuset, som stilistisk er en forenkling af Hack Kampmanns posthuse, bl.a. i Silkeborg, er opført i gul blankstensmur i et stramt og enkelt, klassicerende formsprog med rustikerede kolossalpilastre som eneste udsmykning.

Posthuset har bevaret sine originale, småsprossede vinduer, i stueetagen med rundbuede stik. Derimod er det oprindelige indgangsparti i østgavlen med en to-fløjet indgangsdør og et vinduesparti derover nedlagt og ombygget til to ordinære vinduer, og indgangen er i stedet flyttet om til nordfacadens tredje fag, hvorved facadens oprindelige symmetri er spoleret.

Ved posthusets vestgavl er vinkelret på denne i 1955 tilbygget en én-etages tilbygning i rød blankstensmur med sprosseløse vinduer.

Maribo Posthus med den flyttede indgangsdør, set fra Banegårdspladsen

Kulturarvsstyrelsen har ikke besøgt Maribo Posthus, men vurderer på baggrund af Post Danmarks materiale, at posthuset ikke besidder de fornødne kvaliteter til at kunne fredes.

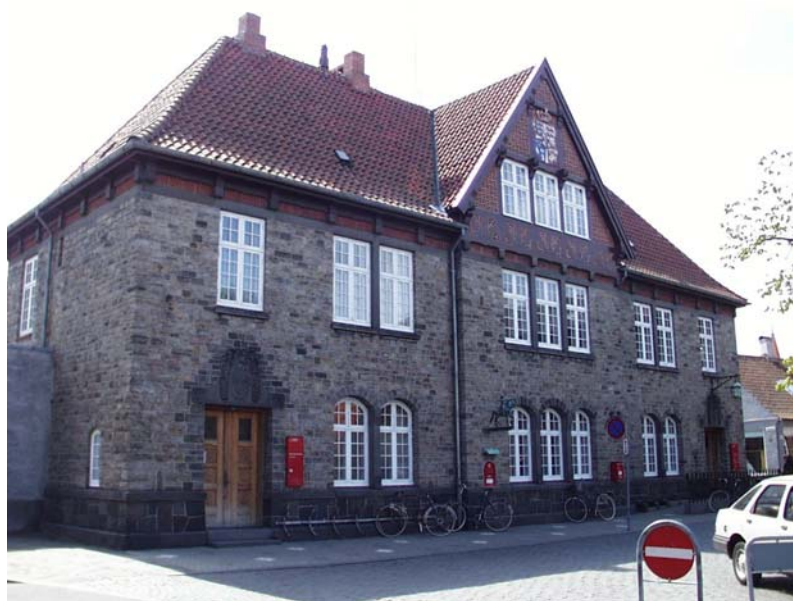
Posthuset er en rustik, fritliggende ni fag lang, to-etages bygning med facade og gavle i kløvet natursten og en bagside i rød blankstensmur. Valmtaget er teglhængt med røde tagsten. Posthusets symmetrisk opbyggede facade har en midtrisalit, kronet af en gavlkvist i bindingsværk, som tilfører bygningen et vist nationalromantisk præg. Facadens to sidestillede indgangsdøre er de oprindelige, to-fløjede fyldingsdøre i lakeret træ, kronet af sandstensornamenter med monogram og opførelsesår. Vinduerne er de oprindelige, småsprossede vinduer med hvidmalet træværk.

Vinkelret på bygningen er ud mod Stumpegade i øst i 1937 opført en én-etages tilbygning, som senest blev renoveret i 1995. Tilbygningen er i dag berappet i koksgrå mørtel og har rødt, teglhængt sadeltag. Endvidere er gården bag selve posthuset omsluttet af en to meter høj kampestensmur med en nyere stålport.

Rønne Posthus i kløvet granit, set fra torvet

Kulturarvsstyrelsen har besøgt Rønne Posthus og vurderer på den baggrund, at posthuset ikke har de fornødne værdier til at kunne fredes.

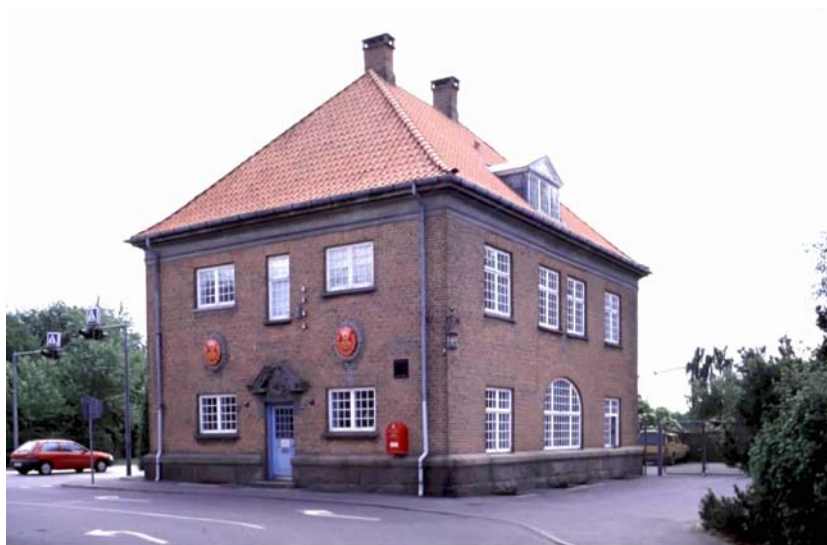
Nysted Posthus, set fra Jernbanegade

Kulturarvsstyrelsen har besøgt Nysted Posthus og vurderer på den baggrund ikke, at posthuset har de fornødne kvaliteter til at kunne fredes.

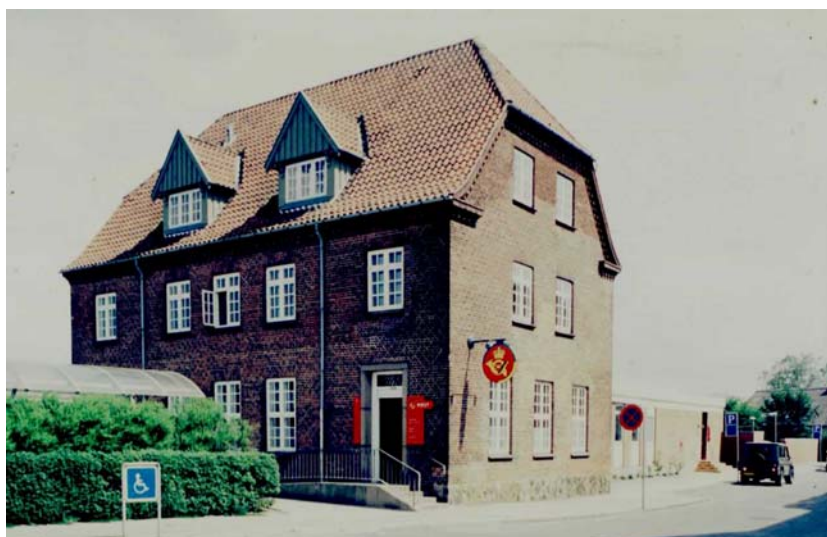
Brande Posthus med den flyttede hovedindgang

Kulturarvsstyrelsen har ikke besøgt Brande Posthus, men vurderer på baggrund af Post Danmarks materiale, at posthuset ikke besidder de fornødne kvaliteter til at kunne fredes.

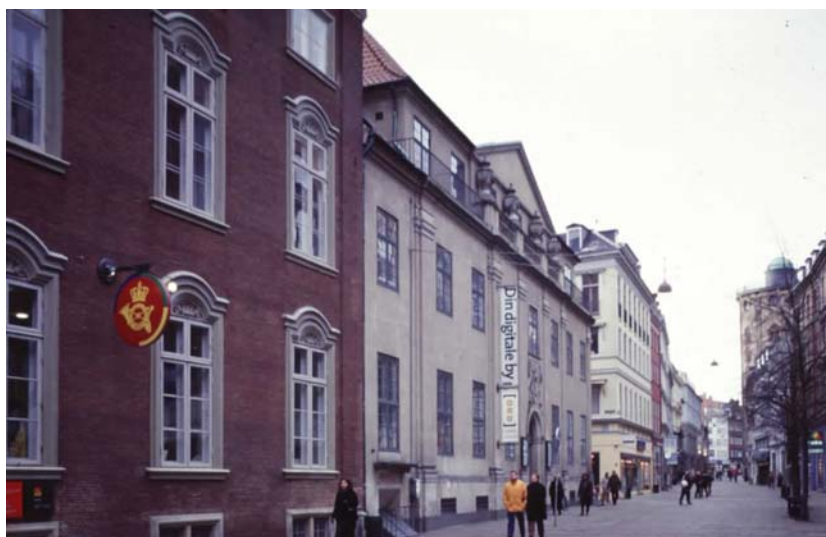
Hovedtelegrafen i Købmagergade i København. T.v. den fredede Postgård

Kulturarvsstyrelsen har ikke besigtiget Hovedtelegrafen, men vurderer på baggrund af Post Danmarks materiale, at bygningen ikke besidder de fornødne kvaliteter til at kunne fredes.

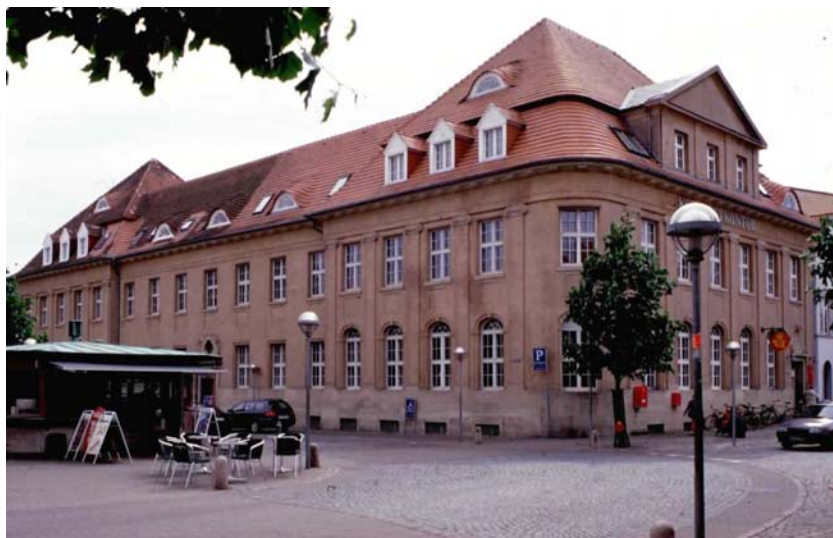
Sønderborg Posthus set fra Rådhusstorvet

Kulturarvsstyrelsen har ikke besøgt Sønderborg Posthus, men vurderer på baggrund af Post Danmarks materiale, at posthuset ikke besidder de nødvendige kvaliteter til at kunne fredes.

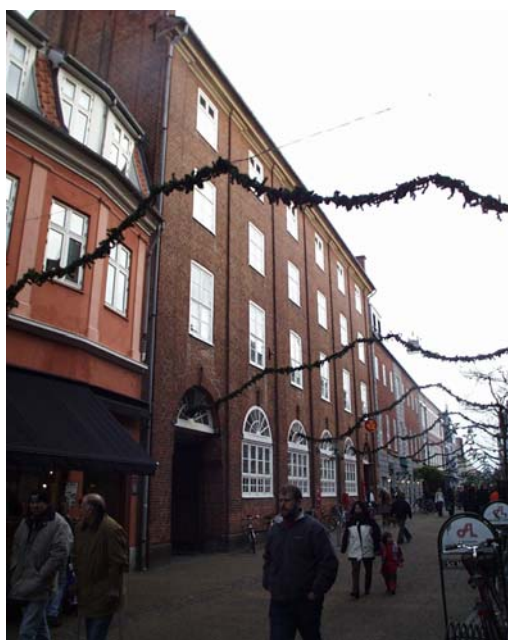
Viborg Posthus set fra Sct. Mathias Gade

Kulturarvsstyrelsen har besøgt Viborg Posthus og vurderer på den baggrund, at posthuset ikke besidder de fornødne kvaliteter til at kunne fredes.

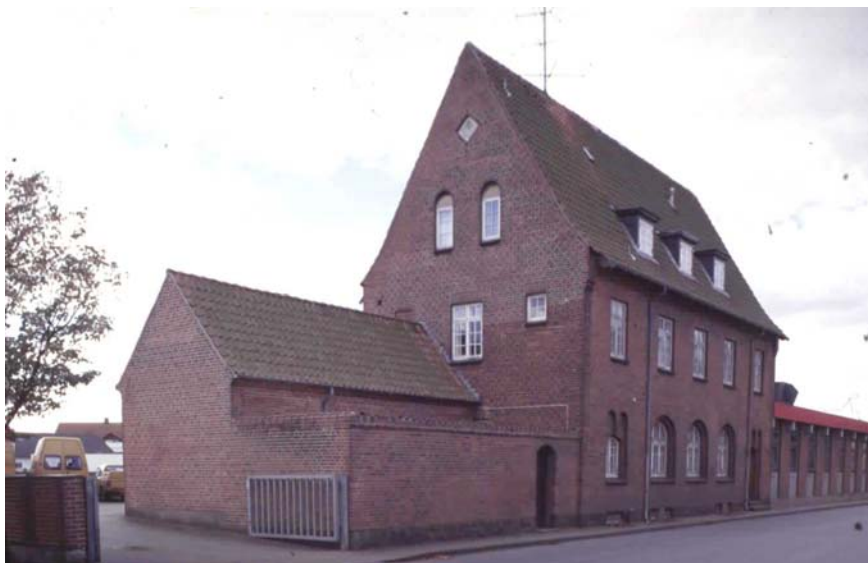
Bramming Posthus med den ældre tilbygning mod øst, set fra Jernbanegade

Kulturarvsstyrelsen har ikke har besigtiget Bramming Posthus, men vurderer på baggrund af Post Danmarks materiale, at posthuset ikke besidder de fornødne kvaliteter til at kunne fredes.

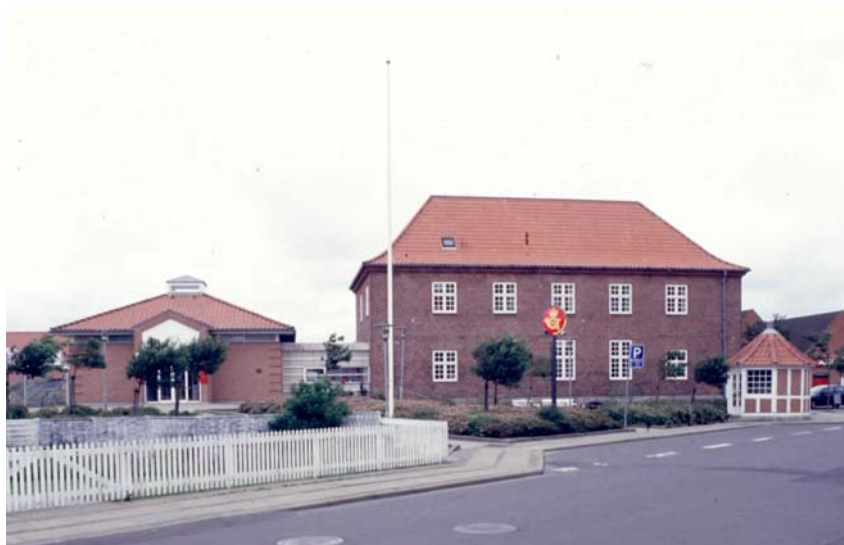
Løgstør Posthus, sidefløjen med den nye tilbygning t.v., set fra Jernbanegade

Kulturarvsstyrelsen har ikke har besigtiget Løgstør Posthus, men vurderer på baggrund af Post Danmarks materiale, at posthuset ikke besidder de fornødne kvaliteter til at kunne fredes.

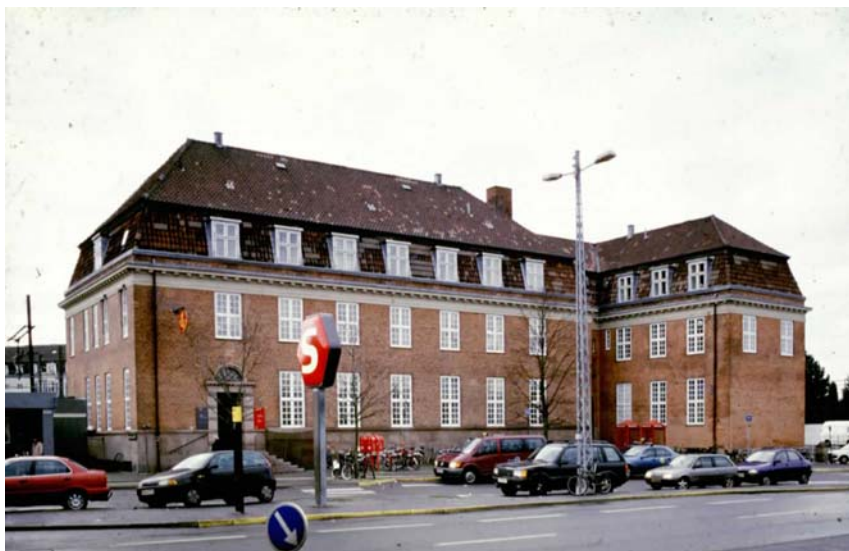
Hellerup Posthus set fra Ryvangs Allé

Kulturarvsstyrelsen har ikke besigtiget Hellerup Posthus, men vurderer på baggrund af Post Danmarks materiale, at posthuset ikke besidder de fornødne kvaliteter til at kunne fredes.

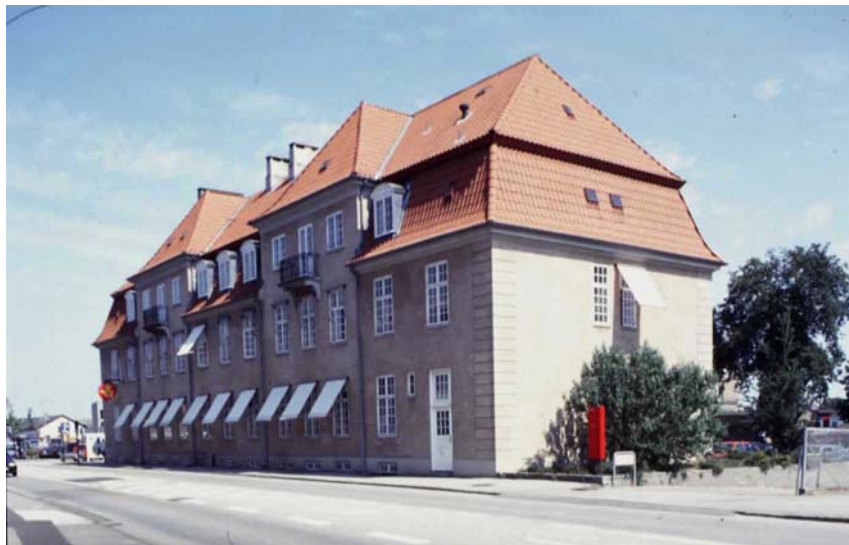
Næstved Posthus, set fra Banegårdspladsen

Kulturarvsstyrelsen har ikke besøgt Næstved Posthus, men vurderer på baggrund af Post Danmarks materiale, at posthuset ikke besidder de fornødne kvaliteter til at kunne fredes.

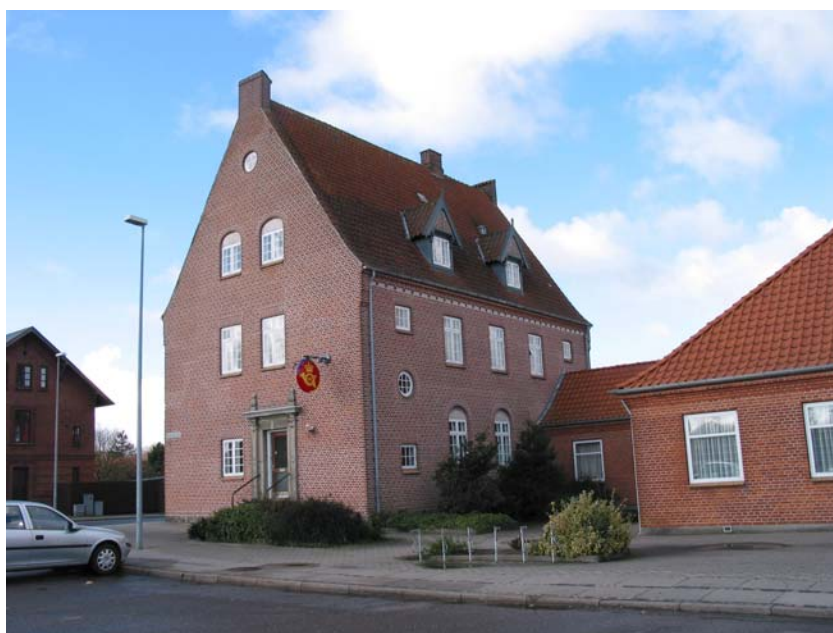
Juelsminde Posthus, t.h. den senere tilbygning, set fra den nedlagte bane

Kulturarvsstyrelsen har besigtiget Juelsminde Posthus og vurderer på den baggrund, at posthuset ikke besidder de fornødne kvaliteter til at kunne fredes.

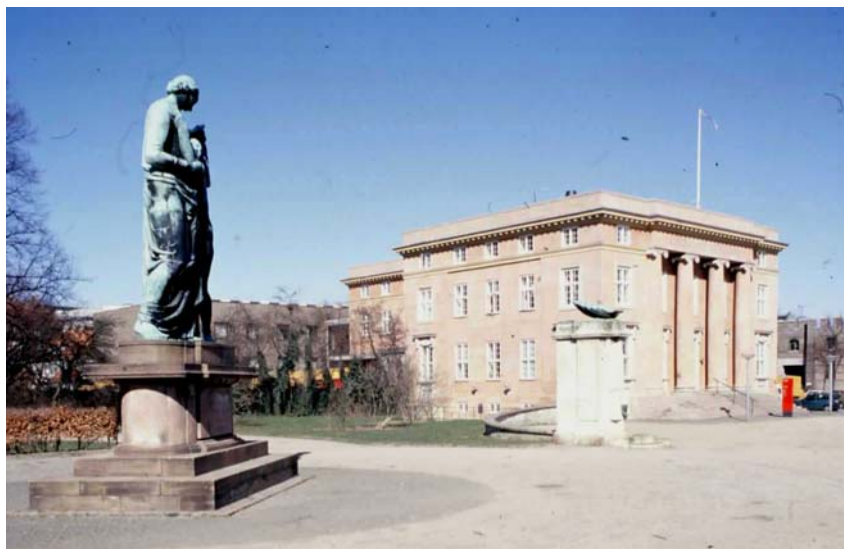
Østerbro Posthus set fra indgangen til Fælledparken

Kulturarvsstyrelsen har ikke besigtiget Østerbro Posthus - der har høj bevaringsværdi i bydelsatlas Østerbro - men vurderer på baggrund af Post Danmarks materiale, at posthuset ikke besidder de fornødne kvaliteter til at kunne fredes.

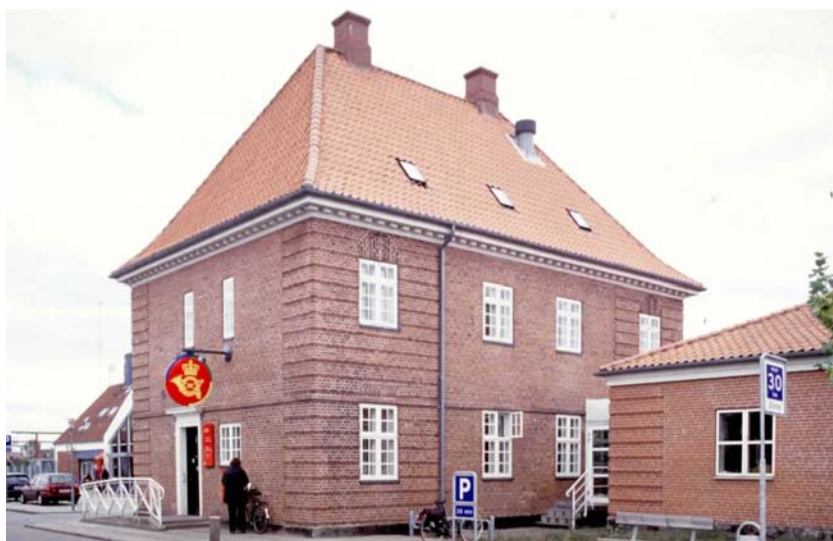
Posthuset er opført i rød blankstensmur på en pudset, sorttjæret sokkel. Posthuset, der har referencer til såvel Clemmesens Maribo Posthus som Hack Kampmanns fredede Sindal Posthus og J.V. Petersens Haderslev Posthus, har symmetrisk opbyggede, klassicerende facader med rustikerede siderisalitter, en muret cordongesims og en hvidpudset hovedgesims med tandsnit. Indgangsdøren i gavlen er indfattet i sandsten. Selve døren er en ældre fyldingsdør med småsprossede ruder. Vinduerne er de originale fire-rammede vinduer med småsprossede ruder og hvidmalet træværk.

Tinglev Posthus med tilbygningen t.h., set fra Stationsvej

Kulturarvsstyrelsen har ikke besigtiget Tinglev Posthus, men vurderer på baggrund af Post Danmarks materiale, at posthuset ikke besidder de fornødne kvaliteter til at kunne fredes.

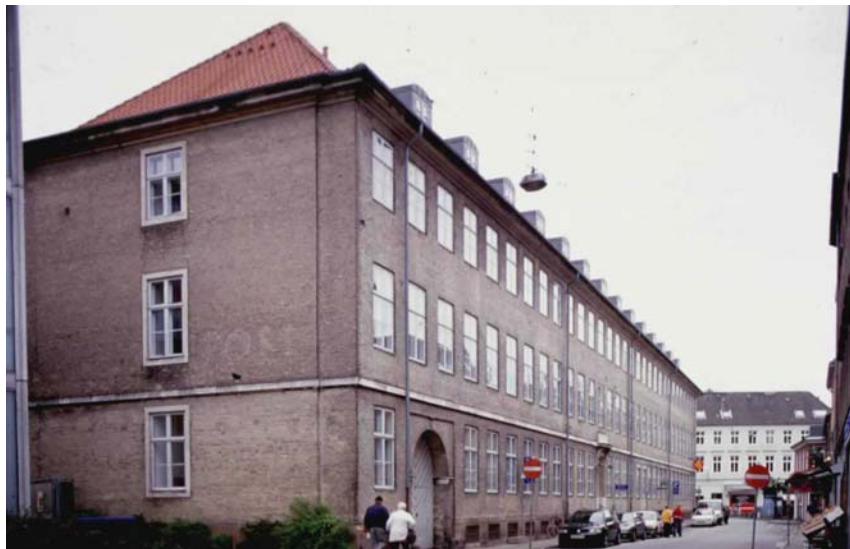
Randers Posthus med den kaserneagtige, nyklassicistiske facade

Kulturarvsstyrelsen har ikke besigtiget Randers Posthus, men vurderer på baggrund af Post Danmarks materiale, at posthuset ikke besidder de fornødne kvaliteter til at kunne fredes.

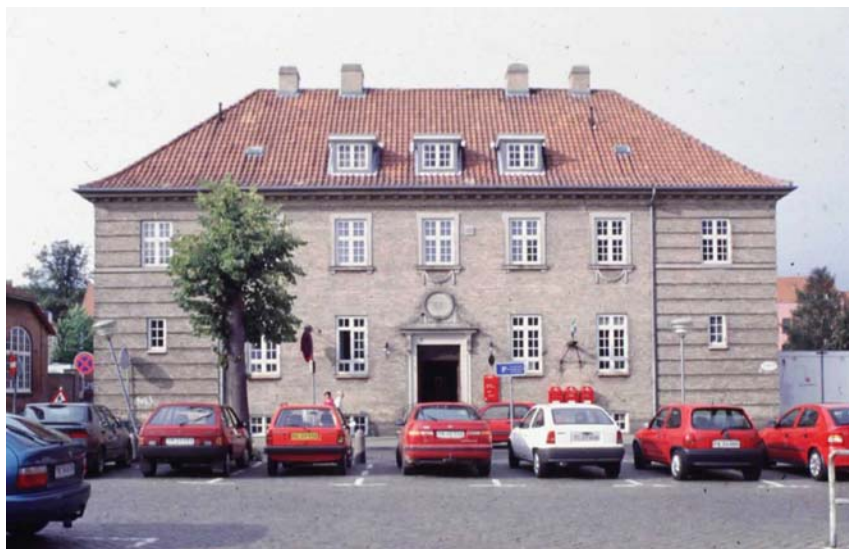
Murene er i gule blanksten med rustikerede siderisalitter og smykkes af løv-ranker under hvert andet af overetagens vinduer. Den midtstillede indgangsdør er den oprindelige, to-fløjede dør i lakeret træ med overvindue, indfattet i sandsten ligesom gavlenes to oprindelige fyldingsdøre til husets to trapper. Vinduerne, der i facaden er indfattet i sandsten, er de originale, småsprossede vinduer med hvidmalet træværk.

Haderslev Posthus set fra torvet

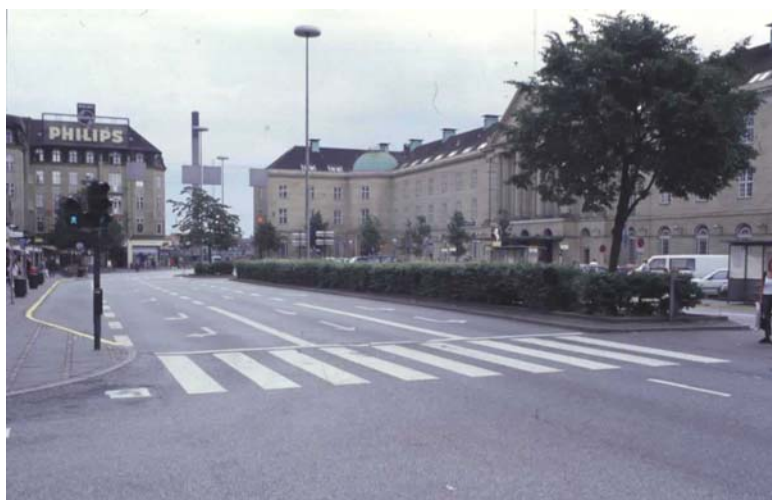
Århus Postbygning set fra Banegårdspladsen. T.h. hovedbanegården
