H A N D L I N G S P L A N

BOGØ MØLLE

VORDINGBORG KOMMUNE

KONKLUSION

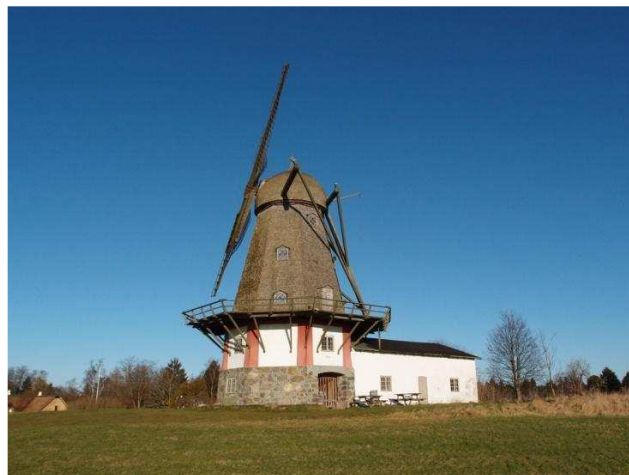
Bogø mølle set fra sydvest. Møllen er en gallerihøllænder, med muret underdel og spånbeklædt krop og løghat.

Mod sydvest er der en sætningsrevne omkring vinduet, både over og rundt om. Sætningerne kan muligvis godt gå længere ned under terrænet, og derfor anbefales det at få undersøgt sætningsskaden omfang yderligere.

Emne	Tilstand	Aktivitet	Prioritet
Sokkel	Sætningsskade.	Sætningsskaden bør snarest undersøges yderligere.	1-UN
Ydervægge	God tilstand.	-	-

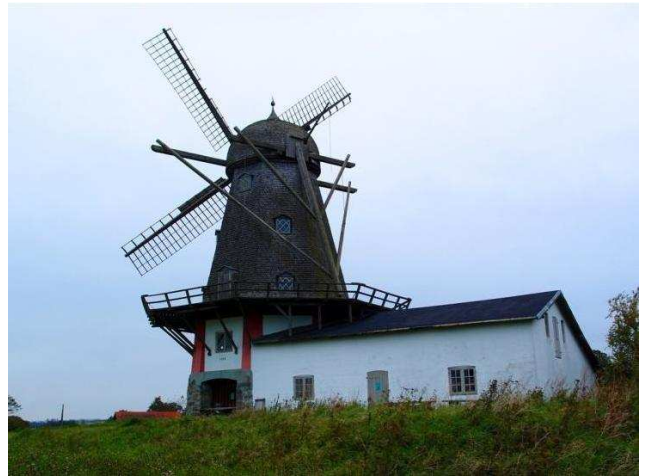
Lagerbygningen er ikke med i selve møllens fredning, men fordi den er sammenbygget med møllen, og fordi indgangen til møllen sker gennem lagerbygningen, er den taget med i tilstandsvurderingen i en mindre udgave.

Lagerbygningen er opført i murværk og pudset. Den seneste overfladebehandling er udført med plasticmaling, hvilket kan ses på en del begyndende afskalning af malingen.
