H A N D L I N G S P L A N

DEN BORGERLIGE VELGØRENHEDS STIFTELSE

VORDINGBORG KOMMUNE

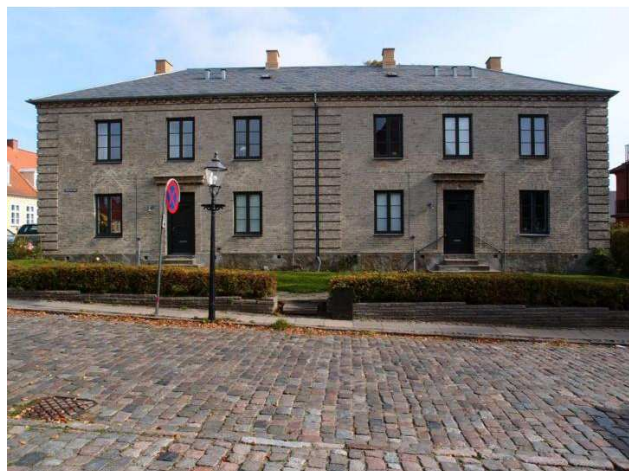
+ FORHUS

Husets fundamenter består af kløvede marksten, suppleret med tegl. Soklerne er sprutpudsede med glatpudsede bånd øverst.

Sokkelpudsens er repareret flere steder, men strukturen falder dårligt sammen med den gamle struktur.

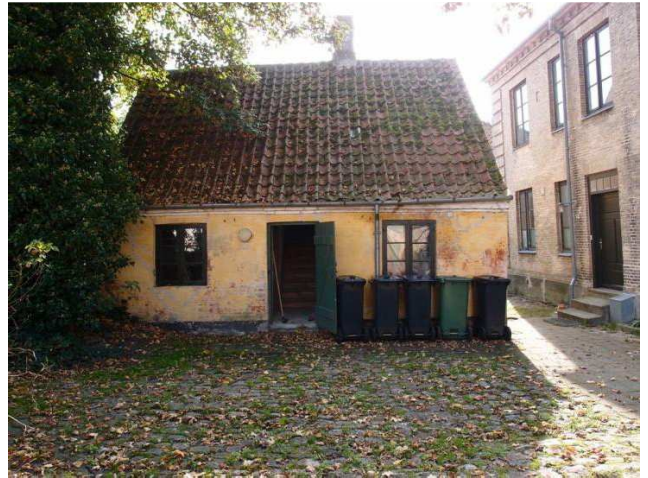
+ BAGHUS

Vaskehuset er opført på murstensfundamenter. Lang-siderne og begge gavltrekanter er opmuret af tegl.

Der ses en del gamle og nye sætningsrevner i huset, særligt i det sydvestlige hjørne.

Billedet til højre viser det sydvestlige hjørne set indefra. Der har oprindeligt været retirader her. Hele området (større end billedet viser) har mange revner og store sætninger.

Bjælkelaget og murremmen i området har mange rådskader og skal renoveres i samme forbindelse.

Emne	Tilstand	Aktivitet	Prioritet
Tagfladen	Samlet set er taget i meget dårlig stand, grundet slitage og manglende vedligehold inkl. Rådskader.	Oplægning af manglende tagsten og midlertidig tætning. Endvidere: Rep. og udskiftning.	Akut
Understrygning	-	Reparation og udskiftning.	1
Træværk	-	Reparation og udskiftning.	2
