H A N D L I N G S P L A N

HANS PETERSENS GAARD

KALUNDBORG KOMMUNE

HANDLINGSPLAN

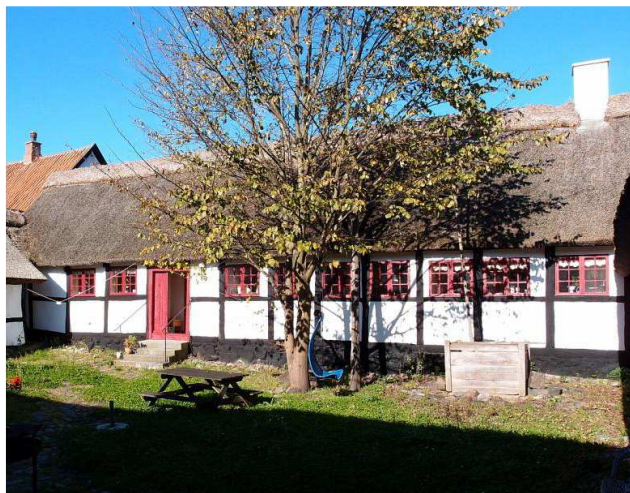
Stuehusets østgavl har ikke fodrem. Tømmer og tavl er i god stand.

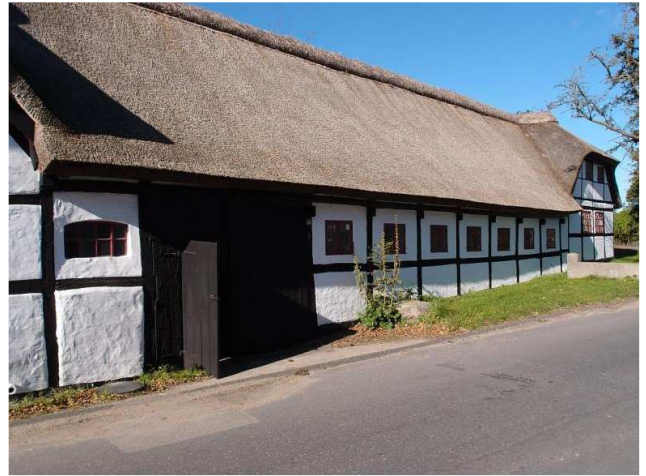
Der er tegn på, at flere af bindbjælkerne ikke er tilstrækkelig fast forbundet med stolperne.

Emne Stabilitet	Tilstand Samling bindbjælker- bindingsværk.	Aktivitet Undersøges nærmere.	Prioritet 1-UN
Tømmer og tavl	Mindre rådskader, men generelt god stand.	Almindelig vedligehold.	3
