H A N D L I N G S P L A N

HOTEL SAKSKØBING

GULDBORGSUND KOMMUNE

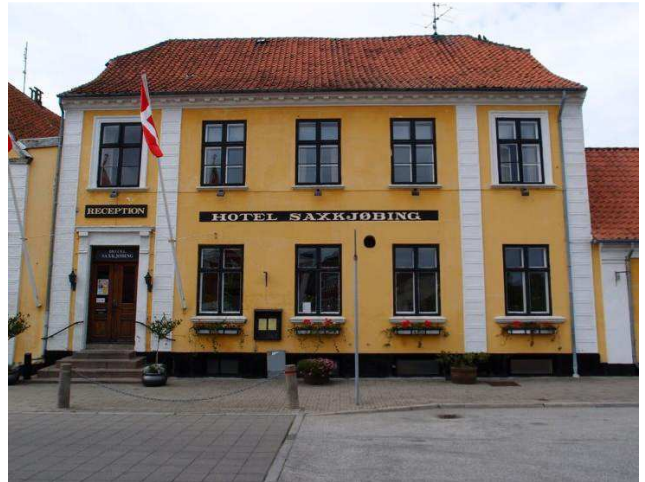
Sidehuset udgør hovedindgangen til hotellet. Facaden mod torvet er fuldmuret, de øvrige ydervægge er bindingsværk.

På vestfacaden, er der mod nord tilbygget enden af sidebygningen på teateret. Som flugt vej fra 1.sal er isat en dør ud til tagpaptaget. Døren passer stil-mæssig dårligt til bygningen.

Ud for 1.sal ses en del revner, småhuller og blærer i pudsens, specielt i et område langs taget på teaterbygningen.

Emne	Tilstand	Aktivitet	Prioritet
Sydgavlen	Specielt sydgavlen er i meget dårlig stand, med risiko for omfattende følgeskader.	Sydgavlens nederste frie tavl bør snarest afdækkes midlertidigt med plader.	Akut
Ydervægge	Vestsiden mod gården har alvorlige rådskader, mindst en knækket stolpe og forskydninger. Skader, som vil udvikle sig og medføre følgeskader, hvis der ikke gribes ind.	Udarbejdelse af projekt og istandsættelse inden for et år.	1

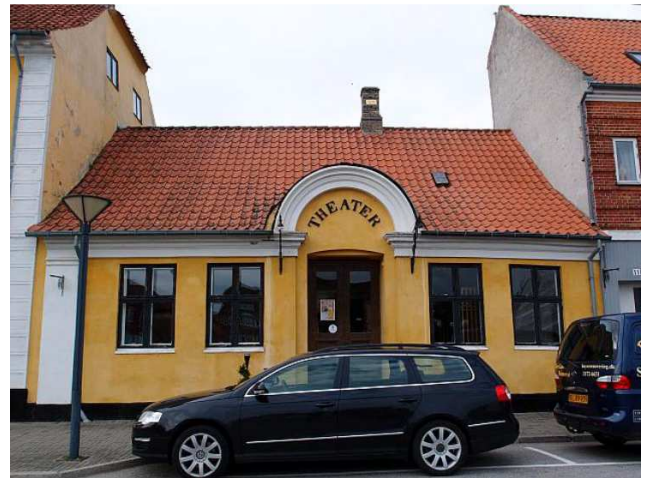
Facaden ud mod Torvet er grundmuret og med trukne gesimser.

Vand fra taget opfanges ikke af tagrenden og skader gesimsen. Problemet er værst på den venstre side af frontonen. Nederst er der små sætningsrevner på begge sider af indgangsdøren. Skaderne forværres af vandet fra taget.

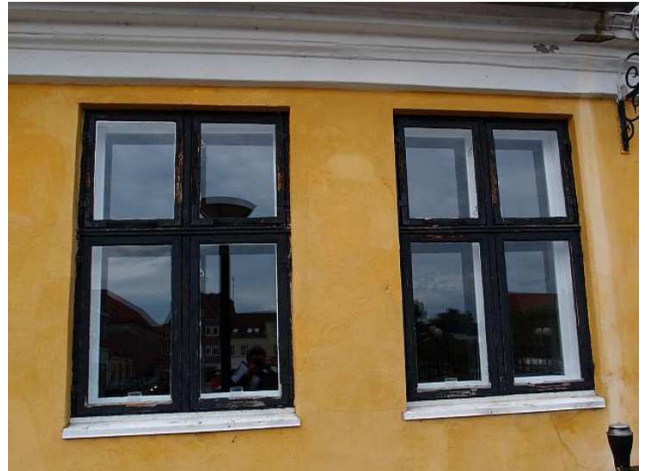
Bygningen mod torvet er bygget sammen med selve teatersalen. Ca. 2/3 dele af loftrummet er uudnyttet.
