# H A N D L I N G S P L A N

## LERCHENBORG

KALUNDBORG KOMMUNE

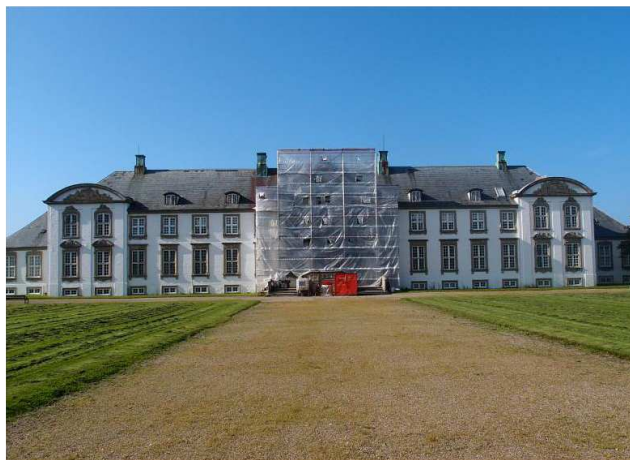
Billedet viser østsiden/havesiden, hvor der ved besigtigelsen blev udført restaurering af dele af sandstensdekorationerne.

Midterfløjen er rig på sandstensdekorationer, men specielt mod øst er sandstenene i forfald.

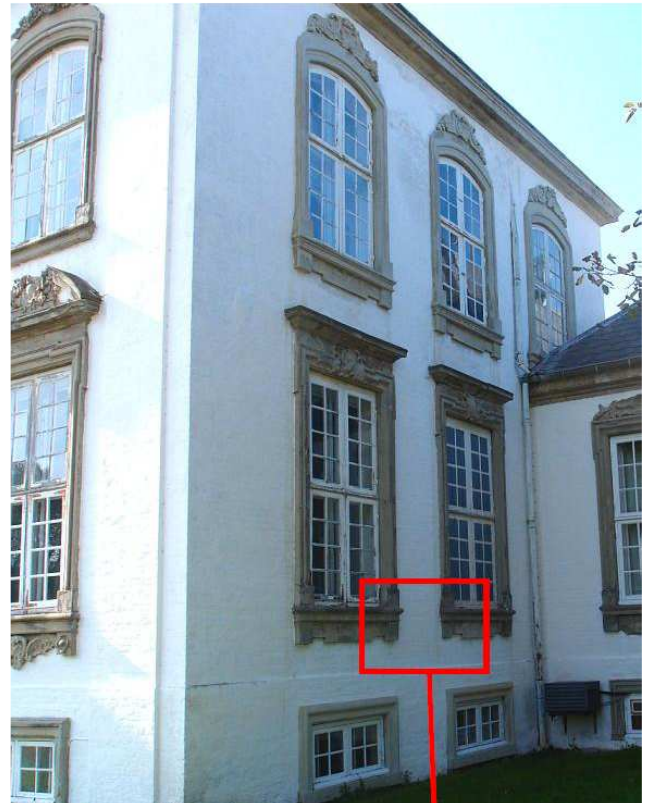
Sandstensdekorationerne har flere sætningsskader, og der er mange forvitrede områder med udviskede konturer. Billedet viser et eksempel.

Emne	Tilstand	Aktivitet	Prioritet
Sokkel	God stand.	Repareres og behandles sammen med ydervæggene i øvrigt.	-
Vestsiden	Småskader i murværk og puds.	Almindelig vedligeholdelse, småreparationer og kalkning.	3
Sydenden	Nedbrudt kalk.	Almindelig vedligeholdelse, kalkning.	2
Østsiden	Kalk i god stand.	Almindelig vedligeholdelse.	3
Nordenden	Kalk i god stand.	Almindelig vedligeholdelse.	3
Sandstensdekorationer og -indfatninger	Sandsten forvitrer og nedbrydes.	Nærmere undersøgelser og konsolidering/udskiftning	1 - UN

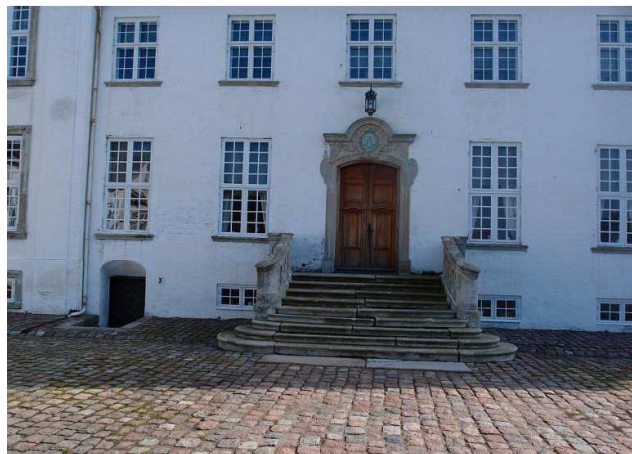
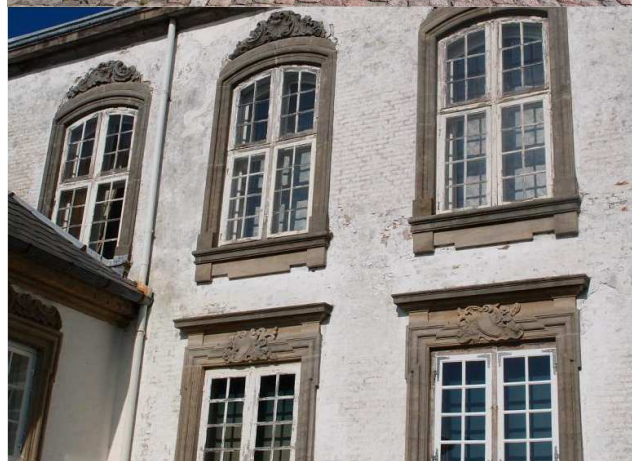
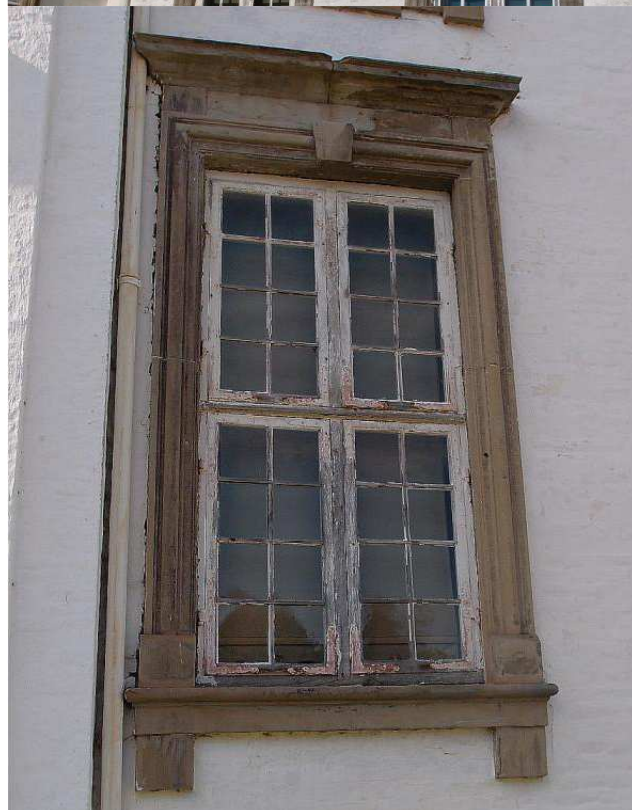
Østsidents vinduer er i varierende tilstand. En del af vinduerne på 1.sal og kældervinduerne er malet for nylig, men de fleste har meget nedbrudt kit og maling. Mange af de bevarede håndsmedede beslag rustner og er løse. Man må forvente, at der, i forbindelse med en vinduesrenovering, vil vise sig en del rådkader.

Emne	Tilstand	Aktivitet	Prioritet
Yderdøre	God stand.	Almindelig vedligehold.	3
Vestsidens vinduer	Maling og kit i god stand, men tegn på mindre rådskader.	Almindelig vedligehold plus reparation af rådskader.	3
Øvrige vinduer	Maling, kit og beslag i dårlig stand.	Udarbejdelse af projekt og istandsættelse af vinduerne.	2

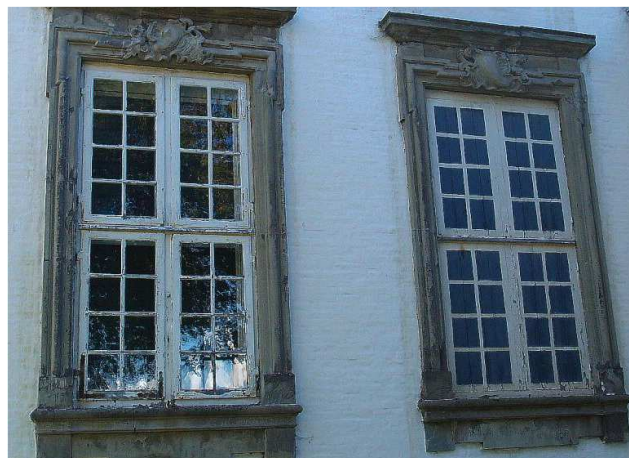
Nordendens vinduer er i dårlig stand. Maling og kit er nedbrudt. Mange af de håndmedede beslag ru-ster og er løse, og flere er defekte.

Man må forvente at der, i forbindelse med en vin-duesrenovering, vil vise sig en del rådskader.

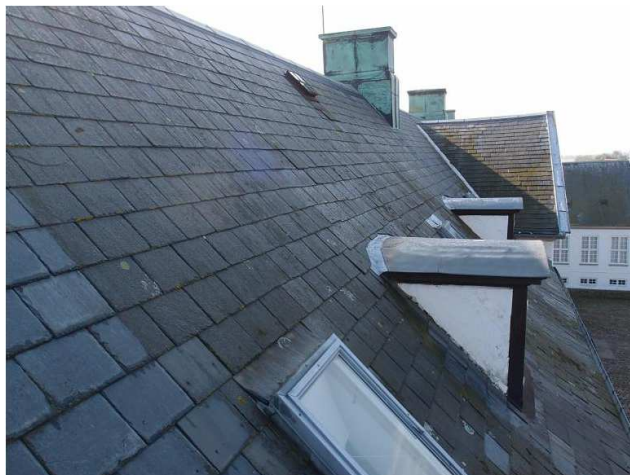
På tagfladerne ses spor af mange reparationer. Der ses mange "blinkere" (fikserende søm udefra gennem skiferen)

Mange skifersten er ved at glide ned.

Årsagen er, at de oprindelige søm rustet over, så store dele af taget reelt ligger løst.

Emne Taget	Tilstand Utætheder, rådskader og stor risiko for yderligere.	Aktivitet Projektering og tagudskiftning.	Prioritet 1 –UN
---------------	---	--	--------------------

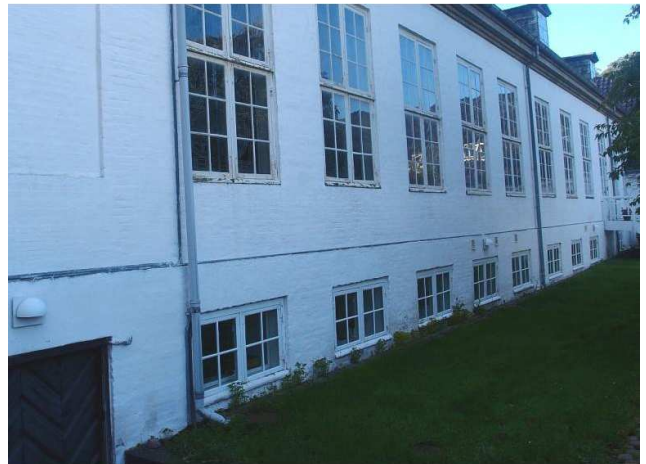
Sydsiden har enkelte defekte fuger samt smårevner over nogle af kældervinduerne.

Kalken er nedbrudt.

Sandstensdekorationerne er i rimelig god stand, dog med mindre sætrevner og forskydninger.

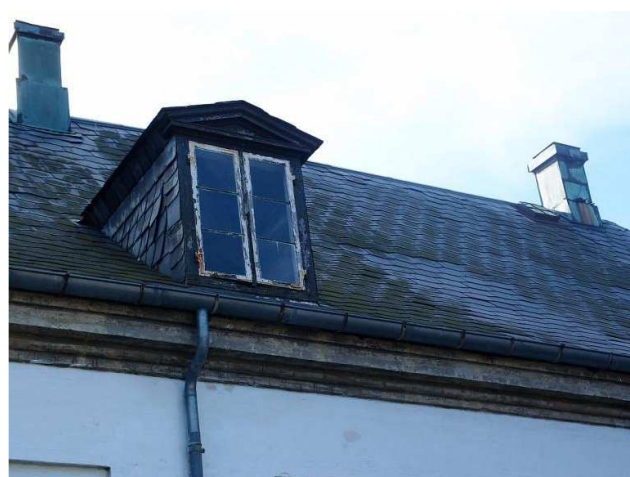
Skifertaget er søgt tætnet med påsprøjtet asfaltkit indefra.

I tagkonstruktionen findes flere rådskeer, blandt andet ved sammenbygningen til Bygning 4, nordre tværføj (billedet).

Murankrene i frontispicen mod syd rustudvides og sprænger murværket i gavltrekanten.

Emne	Tilstand	Aktivitet	Prioritet
Manglende skifersten nederst mod nord.	Skader gesims, murværk og bjælkelag.	Reparation.	Akut
Taget	Utætheder, rådskeer og risiko for yderligere.	Projektering og tagudskiftning.	1 - UN

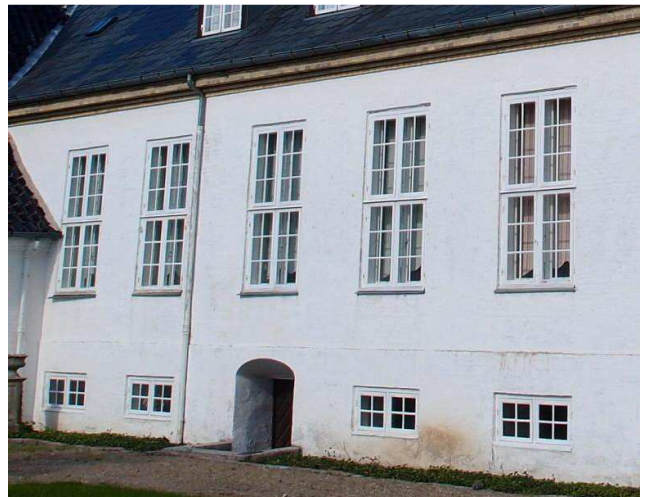
Nordsiden (billedet) har lidt afskallende kalk, og pudsen er løs over flere af kældervinduerne og et par af stuevinduerne.

Sandstensindfatningerne er i god stand.

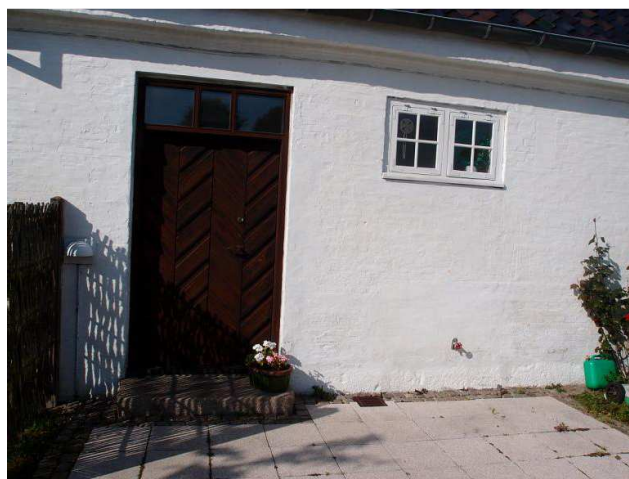
Ydervæggene er tyndpudsede og kalkede.

Vestsiden (billedet) har spor i gesimsen efter tidligere utætheder.

Murværket er i god stand.

Kalken er noget nedbrugt på sokkelkvadrene, på gesimsbåndet og på sålbænkene.

Emne	Tilstand	Aktivitet	Prioritet
Sokkel	God stand.	Behandles som ydervægge i øvrigt.	-
Ydervægge	Småskader og nedbrudt kalk i flere områder.	Småreparationer og almindelig vedligeholdelse.	3

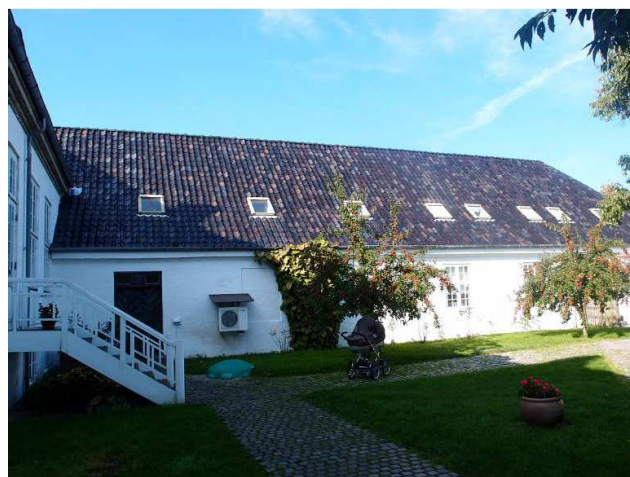
Vestsidens nye tagsten er maskinfremstillede, meget ensartede og med ret store overvinger.

Tagvinduerne er ikke optimalt placeret i forhold til tagstenene.

Blyvingerne under tagvinduerne er ikke banket tæt til tagstenene og vinduernes inddækninger er under nedbrydning.

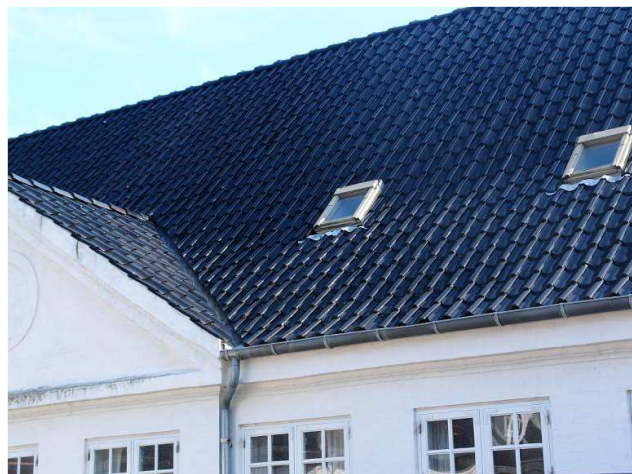
Østsiden (billedet) og nordenden har tag af genbrugte glaserede håndstrøgne vingetegl. (Eller måske nye i meget varierende farver)

Tagstenene er i god stand, men farve og glans er meget varierende, så taget fremstår noget broget.

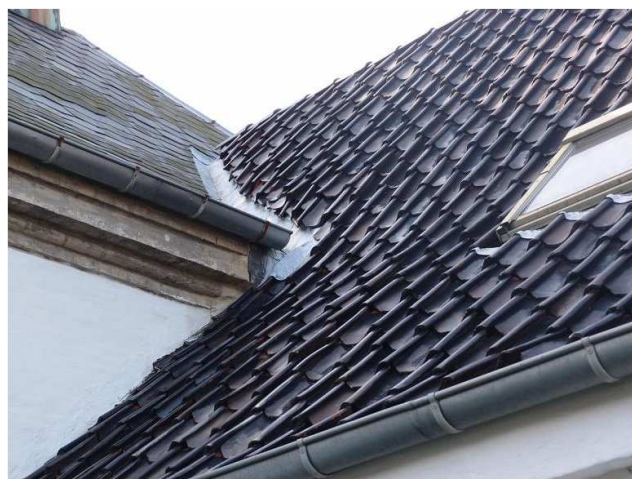
Taget er oplagt på undertagsdug af asfaltimprægneret kraftpapir, som er armeret med ståltråds-net.

Undertagsdugen kan åbenlyst ikke tåle varmepåvirkningen. Den lagdeles og ståltrådsnettets falder også fra hinanden.

På værelsernes skråvægge er isoleret helt ud til undertaget. Tilstanden af undertaget i disse områder er ubekendt, men man må formode, at tilstanden er lige så dårlig eller dårligere end over spidsloftet.

Mange steder er undertaget helt kollapsede, så tagstenene er synlige. Der er disse steder fri adgang for fygesne og slagregn.

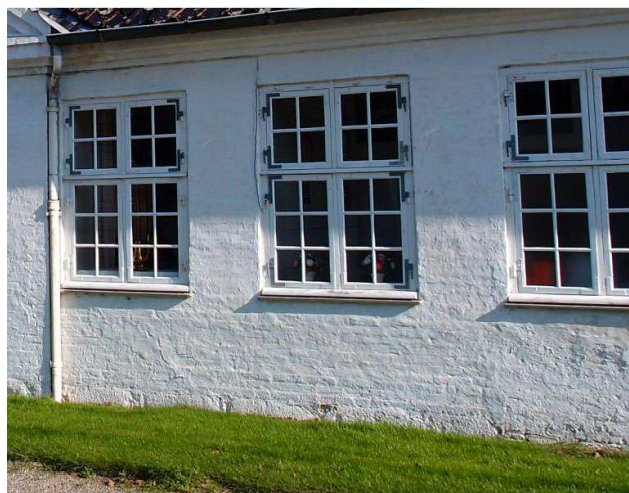
Bygning 5 er tyndpudset og kalket. Kalklagens samlede tykkelse er flere steder så tykt, at kalken skaller af.

I det sydøstlige hjørne (billedet) ses småskader i fugerne og skjolder på grund af tidligere utætheder i tagrende og nedløb.

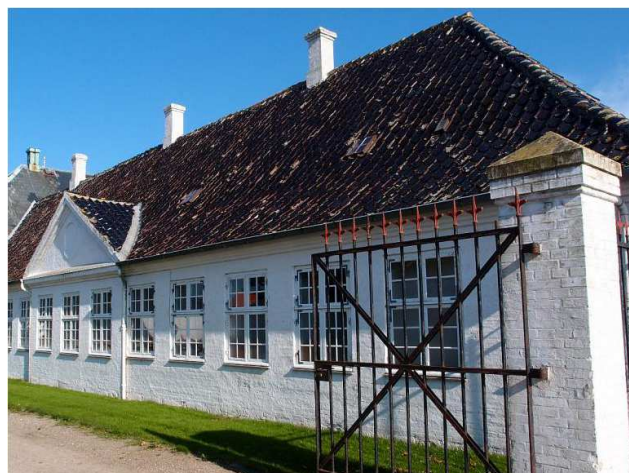
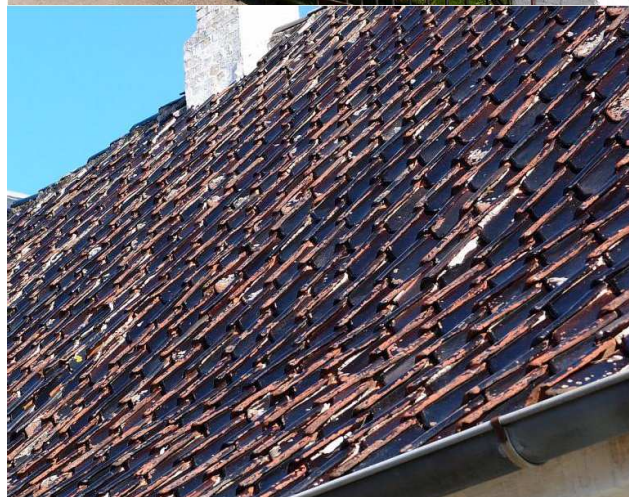
Også gratrygningerne ligger uregelmæssigt. Forskellingen (mørtelen) er flere steder løs, og enkelte steder mangler den helt.

På østsiden, under den midterste skorstenspipe, er tagstenene sunket og forskellingen defekt. Der er stor risiko for utætheder.

Emne	Tilstand	Aktivitet	Prioritet
Sammenbygning og under skorsten.	Utætheder og følgeskader.	Tætning af utætte områder.	Akut
Taget	Nedbrugt tag og defekt understrygning.	Nærmere undersøgelser, projektering og tagudskiftning.	1- UN
