31. marts 2017  
ALSH/TJ  
744320\_TJ17\_011

## **Vikingskibshallen. Undersøgelse af forhold vedr. vandindtrængning.**

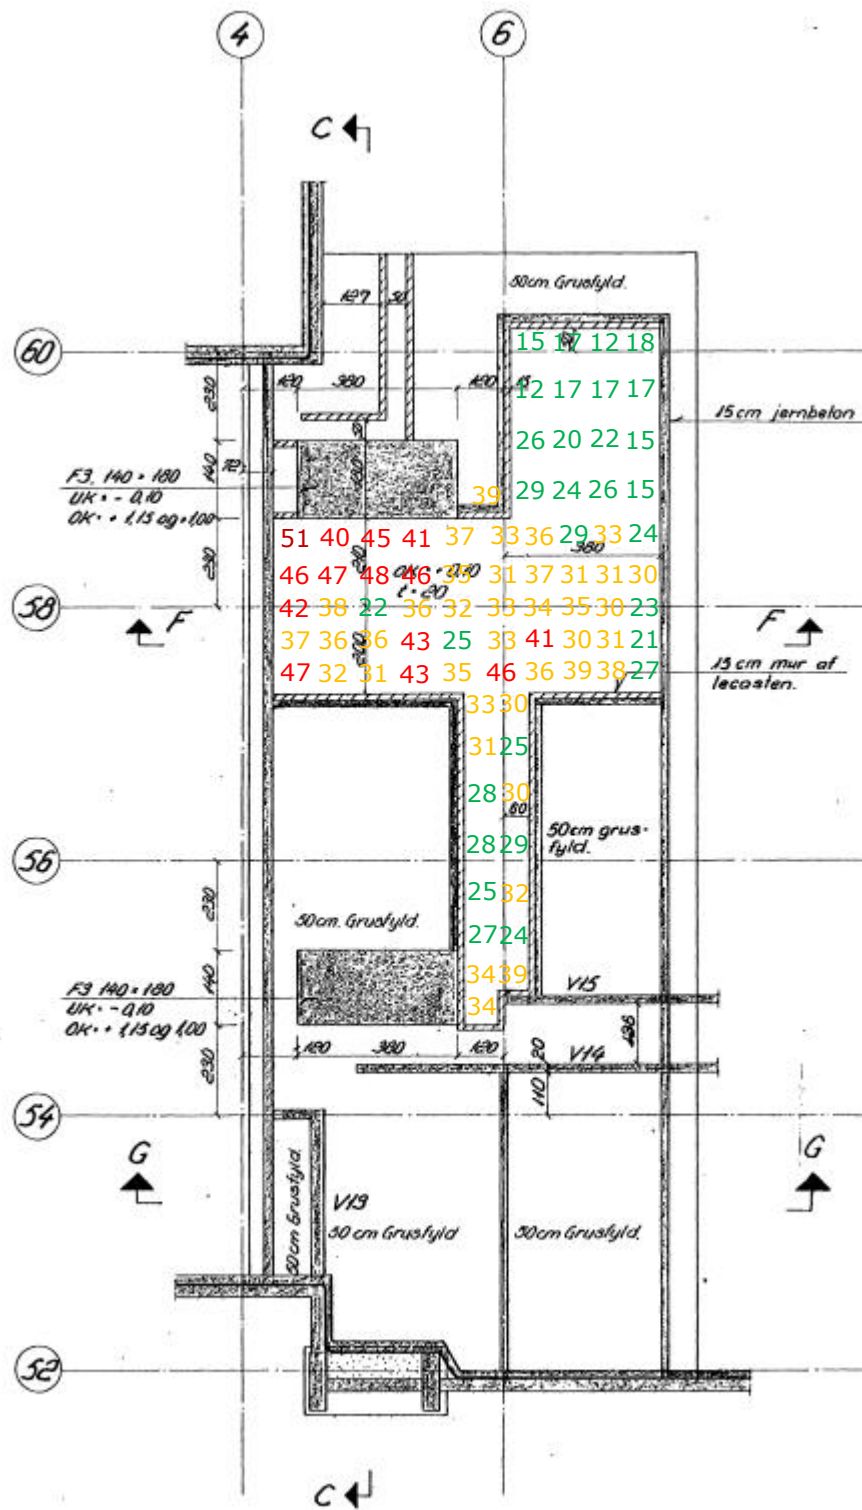
Figur 2. Tællemaal målt på vægge i grube. Der er ligeledes angivet placering af elektriskrør i vægge. Rørene er monteret i huller der er boret igennem væggene.
