# Hanstholm Fyretablisement - 1842

## SAGSNOTAT

Hanstholm Fyr

Emne: Notat - indvendige tiltag/istandsættelse  
Dato: 09.12.2015 - revideret 11.04.2016

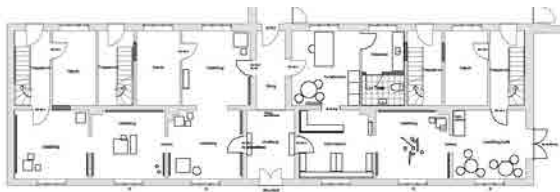
#### 1.2.2 Bygning 2 (Assistentboligen)

- De fleste lofter er nedsænkede med "moderne" materialer. Det forventes, at det

- Rum på indgangsside "lægges" sammen med nye åbninger for at etablere et sammenhængende forløb. Der er tidligere givet tilsagn til åbning i facaden mod øst fra Café.

- Oprindelige døre og karme bevares hvor dette er muligt. Nye åbninger etableres med blændkarm og gerikter i samme profil. Det samme gælder nye branddøre - disse udføres i samme profil som oprindelige døre. Oprindelige plankegulve bevares og repareres i det omfang det bliver nødvendigt. Oprindelige trapper til 1. sal bevares og istandsættes.

- Lofter i blød masonit udskiftes med plan gips hvis dette kræves af myndighederne ifht. lyd og brand.
- Hvis økonomien tillader det fjernes bøgemarket og vinyl på gulvene og plankegulve reetableres.
