FORUNDERSØGELSE
DET GULE PALÆ, SIDEBYGNING

RØNNOW ARKITEKTER A/S | januar 2017

Rønnow Arkitekter A/S

Eduard Troelsgård Rådgivende Ingeniører A/S

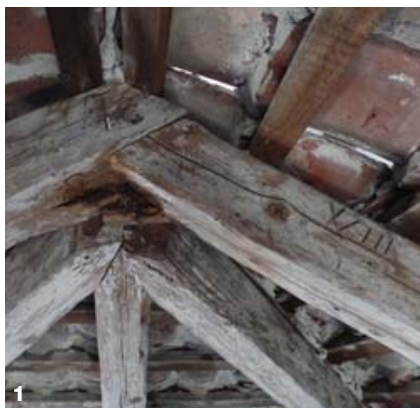
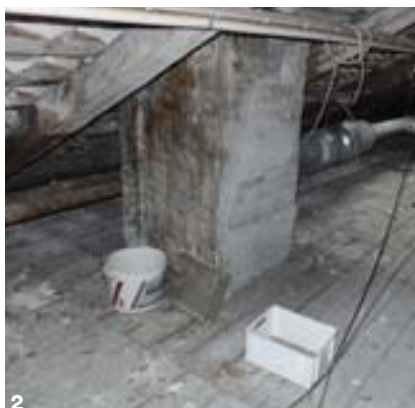
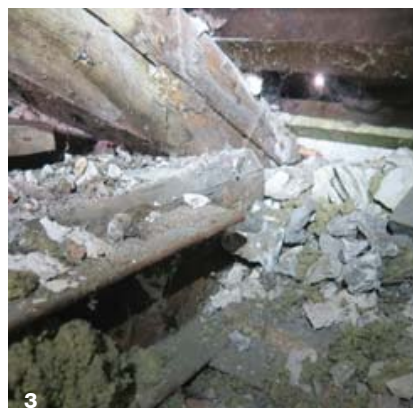
Ved oplukningerne ved tagfoden ses, at bindbjælkeenderne flere steder er forstærket med stålasker, der er monteret i forbindelse med tidligere råd-/svampeskadeudbedringer. I den østlige ende er grater på valmen skredet 40–50 mm ned sandsynligvis som følge af råd/svampeskader ved tagfoden, der har medført at tagfoden er konstruktivt svækket og derved er skudt ud, men også som følge af en betydelig rådsvækkelse ved samlingen mod kip. Yderligere rådskader forventes at findes på topflader, i rem og tagfod, ligesom der er konstateret enkelte tegn på insektangreb.

2) Mange opsatte spande og beholdere tyder på gentagne utætheder.

3) Tagfod med stålasker på bindbjælke

Der etableres nye spær i fuldtømmer med tømmerensamlinger. Eksisterende tømmer genanvendes, hvis det er muligt. Rådskadede dele af murrem udskiftes. Rådskadede bindbjælkeender udskiftes med nyt tømmer og stålasker fjernes. Såfremt skaderne er meget omfattende anbefales det, at vurdere om bindbjælkerne skal udskiftes i hele deres længde. Det anbefales ligeledes at se på om samlingen mellem spær og bindbjælker skal ændres til en mere traditionel løsning.

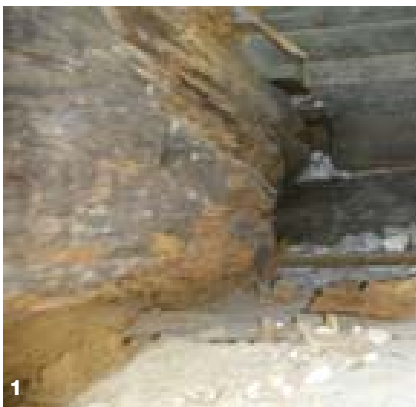
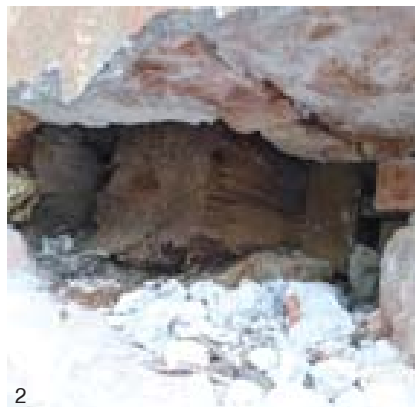
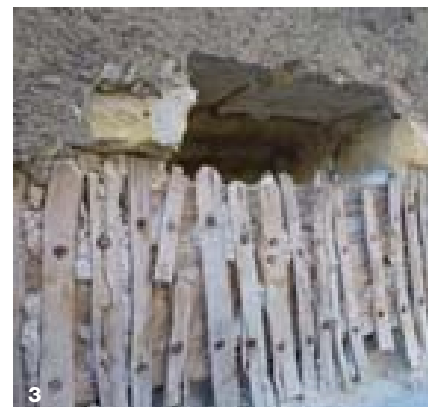
2) Rådskeade ved vederlag i mur.

3) Portoverligger bag puds i facaden.

Rådskeadede bjælkeender, portoverligger og murremme, der er konstruktivt svækket, udskiftes. Nyt og eksisterende tømmer imprægneres i området omkring udbedringerne. Hvor skaderne er mindre omfattende skrælles rådskeadet træ af og tømmeret imprægneres med svampedræbende middel.

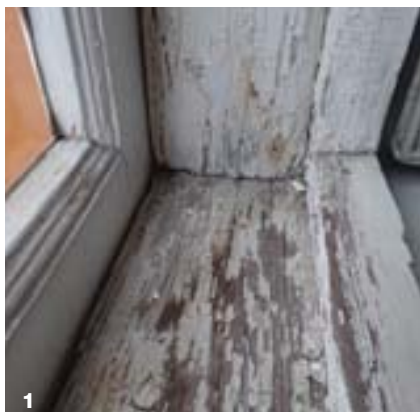
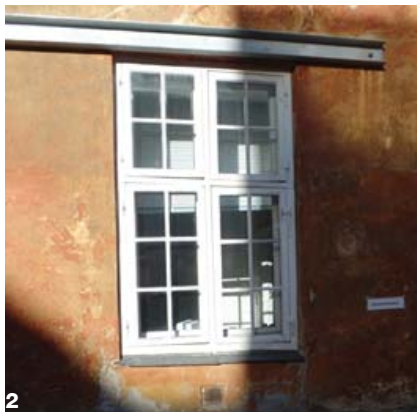
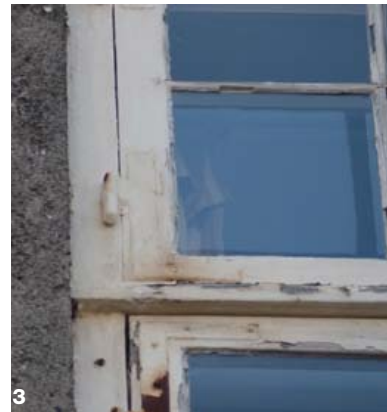
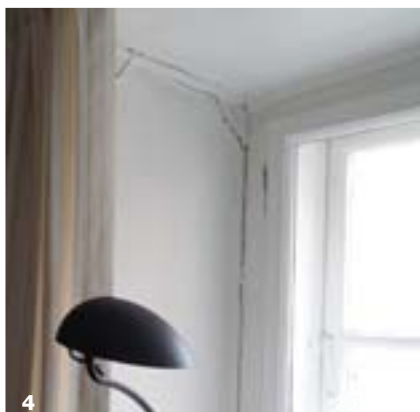
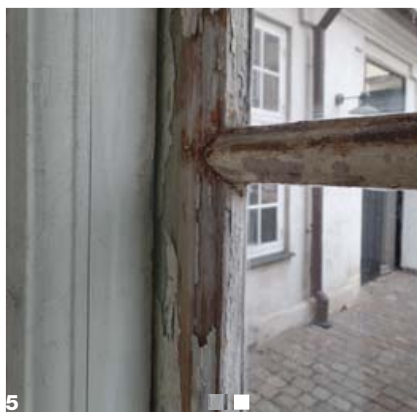
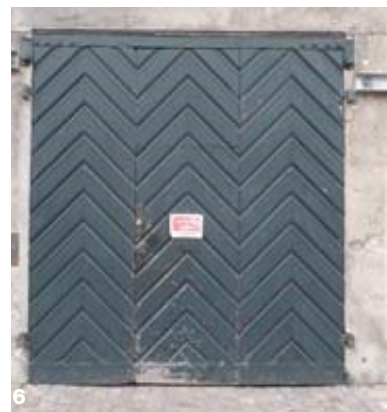
De ydre vinduesfag fremstår med kraftigt afskallende maling til bart træ. Hvor træet er blottet, ses begyndende skader på træets overflade, med misfarvninger, bløde partier og små svindrevner. Flere rammer er skæve vertikalt og gaber i falsen. Bygningens sætning ses tillige i vinduerne. Særligt i facaden mod syd, hvor karmtræet flere steder er blevet skævt, og rammerne dermed har fået et skævt anslag. Kraftig sætning i yderste fag mod sydøst bevirker voldsom skævhed i 3 stk. vinduer og også revner i lysninger og paneler, se billede 4. Der ses defekter på kitfalse, rust på hjørnebånd og hængsler. Kalfatringsfugerne er flere steder mangelfulde, og synes særligt forårsaget af revnedannelserne.

- 1) Bemærk misfarvninger (bløde områder) og svindrevner i træoverfladen hvor malingen skaller.
- 2) Facade mod gård, Det Gule Palæ
- 3) Flere grader af rust på hængsler og hjørnebånd. Her et vindue på nordsiden.
- 4) Vindue rum M.133. Bemærk revnerne over og under vinduet og i lysningens beklædning samt rammernes forskydning i karmen.
- 5) Afskallende maling med begyndende følgeskader på ramme og sprosse.
- 6) Port med dørluge.

Vinduer, døre og port inkl. tilhørende beslåning og greb anbefales bevaret og istandsat. Der skal under arbejdet tages hensyn til blyindholdet i malingslagene (se side 37 miljøscreening), enten ved demontering af vinduer og dørblade til håndtering på værksted eller ved at arbejde i et lukket miljø på stedet. Løs maling afrenses vha. våd, kold afskrabning for at minimere støv, partikler og dampe fra ældre malingslag. Fast maling slibes til glatte overgange. Alle beslag demonteres, afrenses, rustbehandles og genmonteres. Evt. defekte beslag skiftes til nye i samme udformning som eksisterende. Rådangrebet træ udluses. Udlusning påskarres f.eks. som hageblad og udføres i samme profil og træsort som tilstødende eksisterende træ. Hvor afstand mellem træværk og terræn eller murværk er for snært tilpasses træværket for korrekt vandafledning. Kit og kalfatningsfuger eftergås og træværk malerbehandles med linoliemaling.

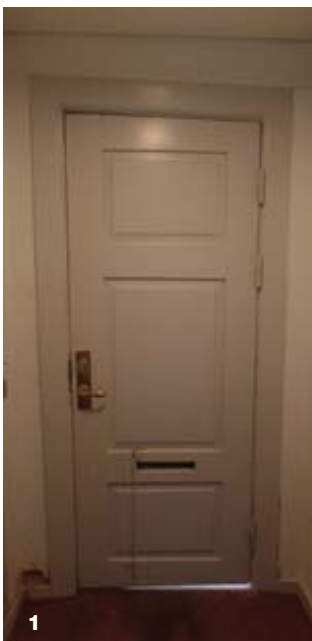
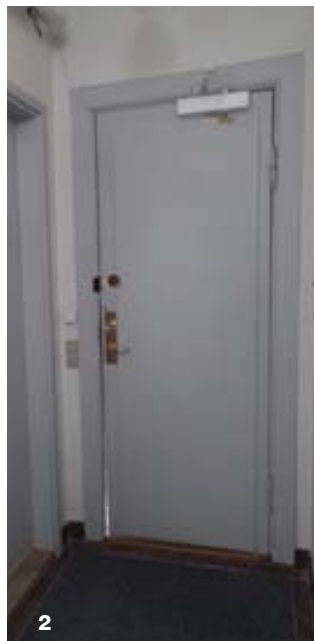
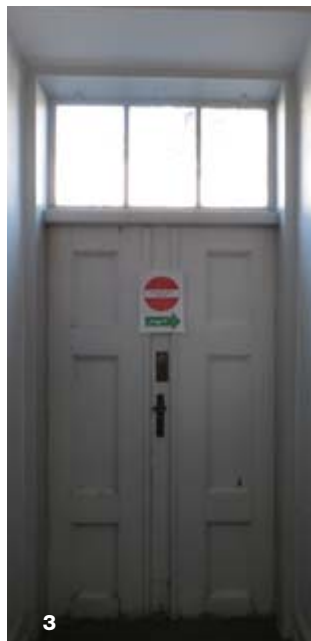
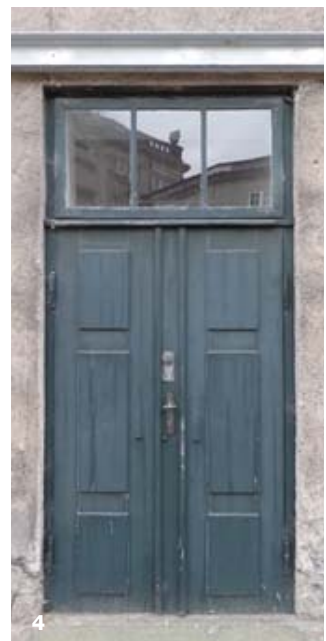
Billeder side 31:

Yderdør til trapperum 0.26: Dobbeltfløjet fyldingsdør, uisoleret, med opsproset overvindue. Døren fremstår med slidte overflader, særligt mod terræn og gulv. Der ses intet mellemrum mellem karm og dør, og udv. belægning støder direkte op til dørblad. Dørbladet er derfor opfugtet og frønnet på endetræ og bundrammestykke. Ved gennemgangen kunne døren ikke åbnes, hvorfor anslaget ikke er vurderet.

Tre fyldingsdøre mod port: Enkeltfløjede fyldingsdøre med to fyldinger og gericht (ca. 1850-60). De tre døre er uisolerede med plader påslået fyldinger på indvendig side. Dørblade let hængende med utæt anslag til følge.

- 1) Uisoleret fyldingsdør (yderdør) mod portrum med dårligt anslag.
- 2) Uisoleret fyldingsdør, her pladebeklædt på indvendig side, med dårligt anslag.
- 3) Indv. side af yderdør mod nord (til trapperum). Dørbladene rammestykker har bløde partier ved bunden
- 4) Samme dør fra udv. side. Pladebeklædt på fyldinger. Dørbladene er uden afstand til terræn.

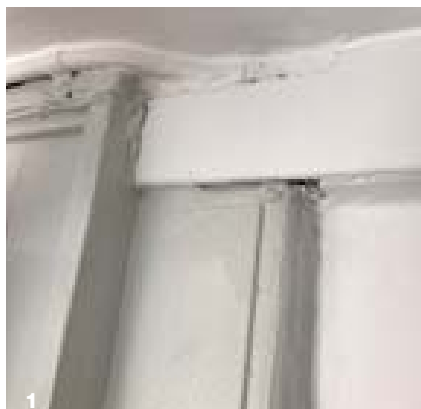
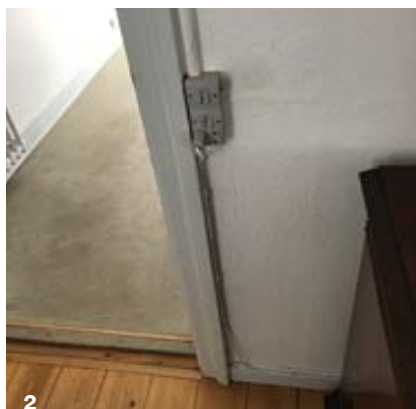
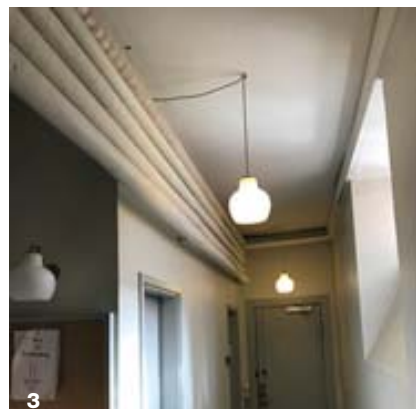
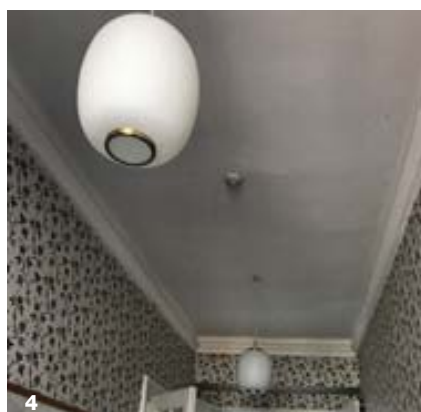
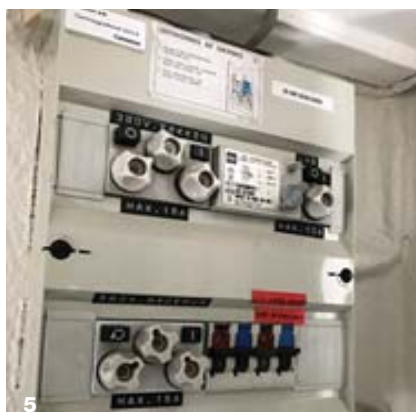
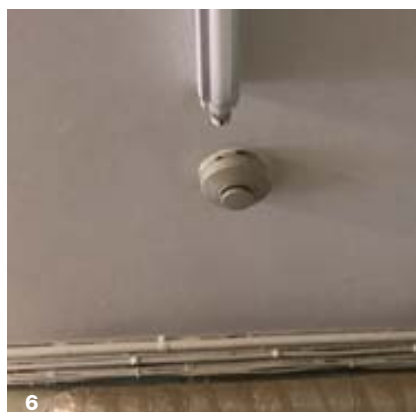
Billeder side 33:

- 1) Klemmiste
- 2) Ældre elinstallation med stålrør
- 3) Eksempel på ældre belysning
- 4) Eksempel på ældre belysning
- 5) Ældre eltavle
- 6) Ældre ABA-melder

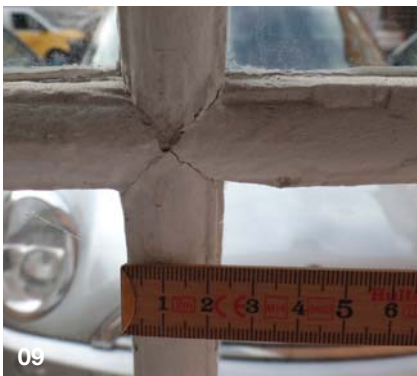
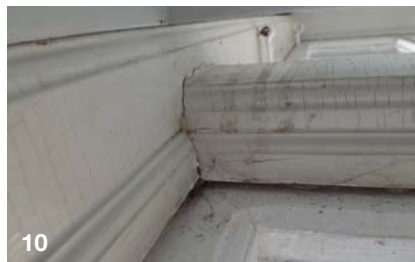
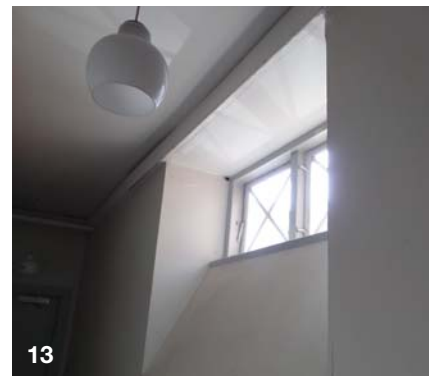
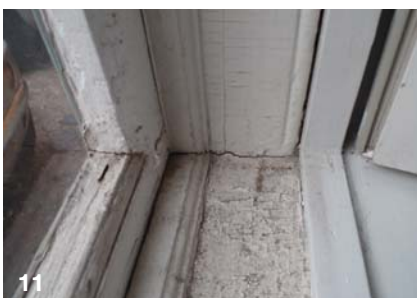
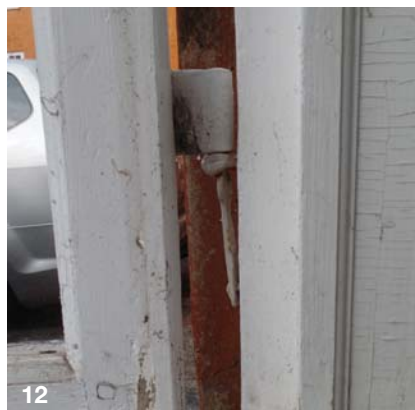
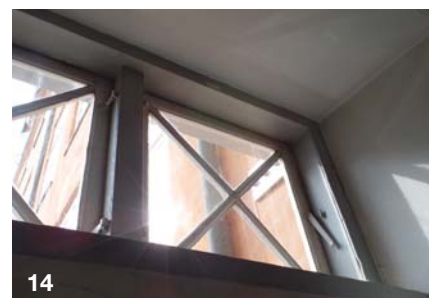
09-12) Sprosseprofil, tværpost, lodpost og rammeprofil i stueetagen, her set i rum 0.32A, med kvartstafprofil. Karmprofil og Rumpetabel, vindue i rum 0.32A

13-14) Det højtstående 2-rammede vindue i rum 0.23 adskiller sig fra etagens øvrige vinduer med de halvrunde hjørnestavsprofiler. samme profil ses på indgangsdørens karm (i trapperummet udtill gården mod Amalienborg). Sprosseprofilen er med indv. kittals.

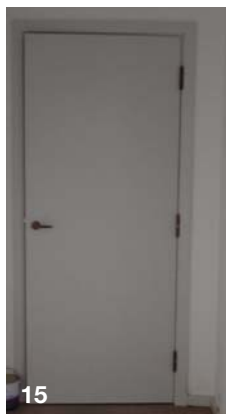
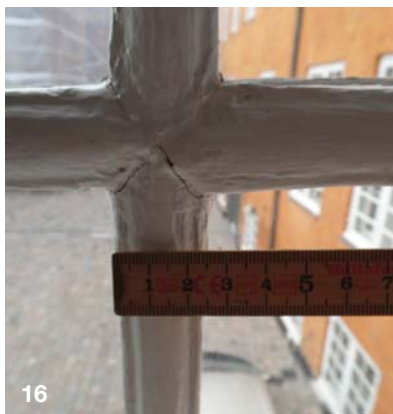
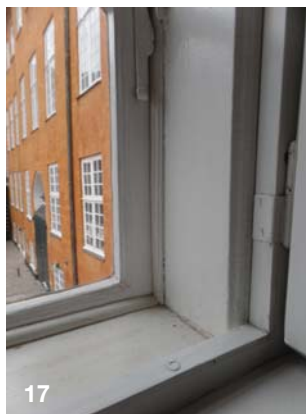
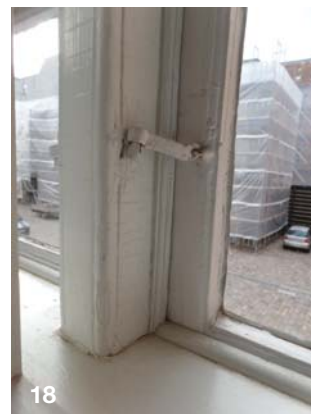
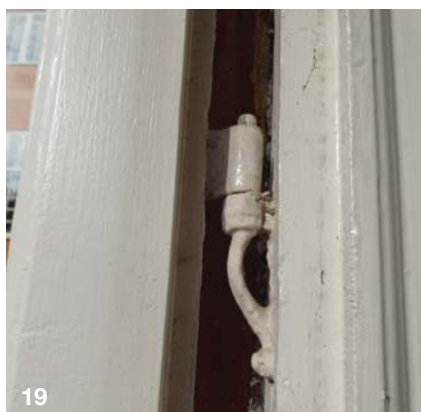
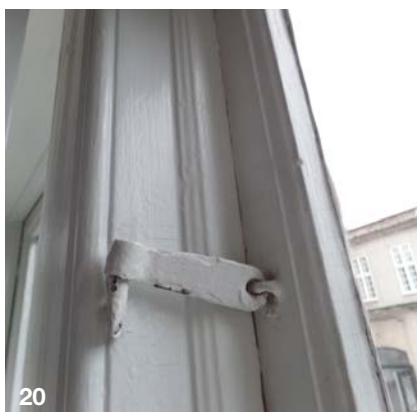
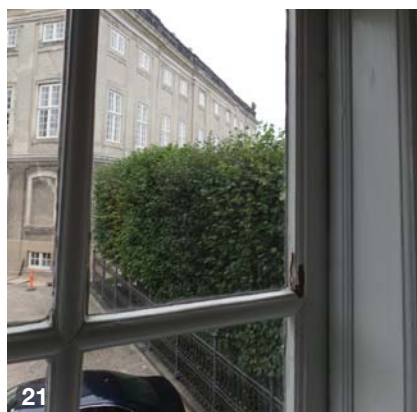
16-18) To rammet 4-rudet vindue, her i rum M125 mod gård til Det Gule Palæ (syd). Lodpost med halvrundet hjørnestavsprofil og enkelt halvrundet sprosseprofil. Karmprofilet fremstår med et flad eller kvartstafprofil.

19- 21) 2-rammet 6-rudede vinduer ses mod øst og nord. Her karm-, sprosse og lodpostprofil på vinduet i rum M133.

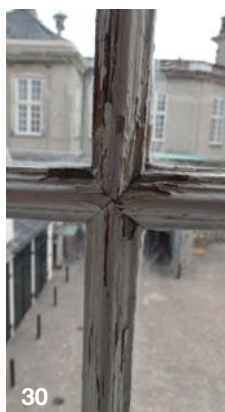
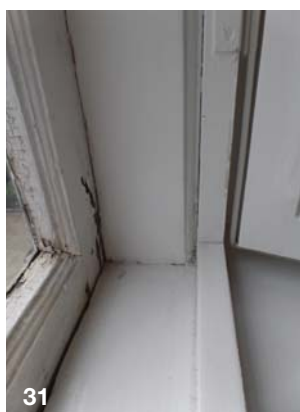
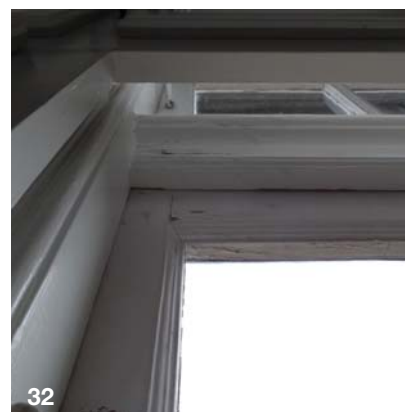
31) Karmprofil med flad eller kvartstaf.

32) Tværpost på 2. salens vinduer, her set i rum 1.217

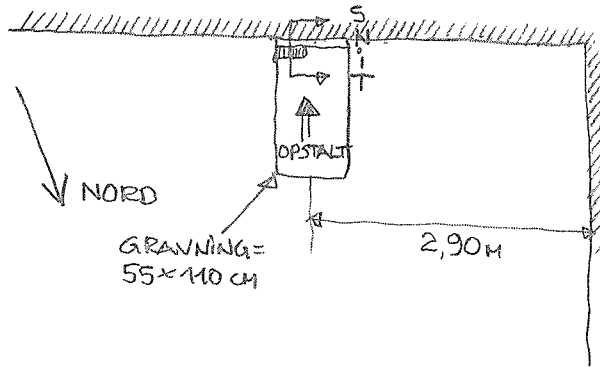
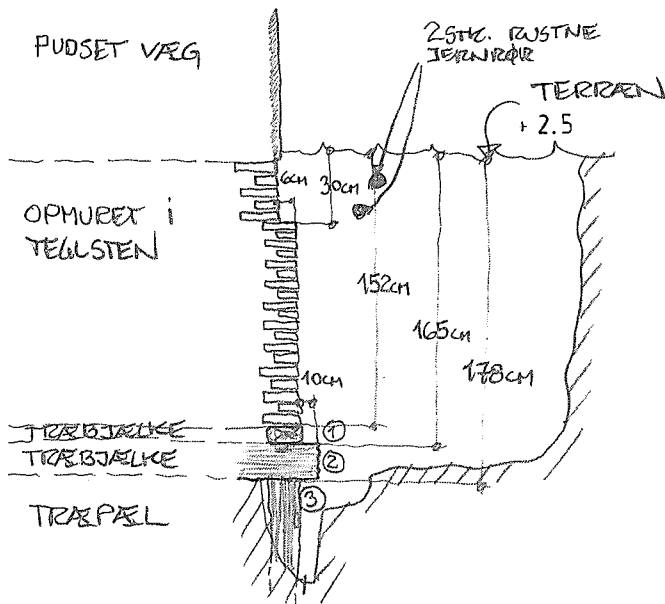
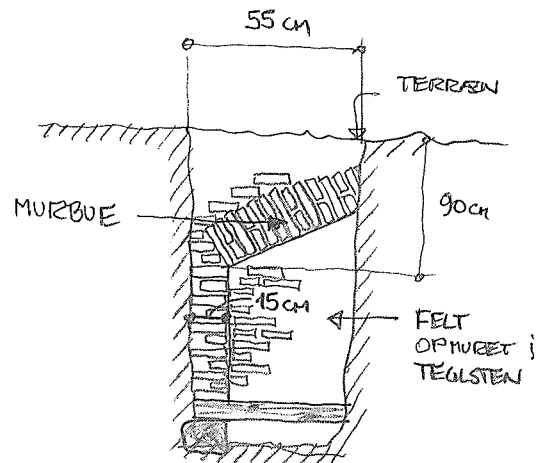
C9 PG-1

I TRÆVÆRDK ①, ② OG ③, KAN EN
TILSPIDSET ϕ 8 MM JERNSTANG,
NEMT INDSTIKKES \geq 60 MM
OVERBALT = TRÆET ER MEGET RÅDDENT

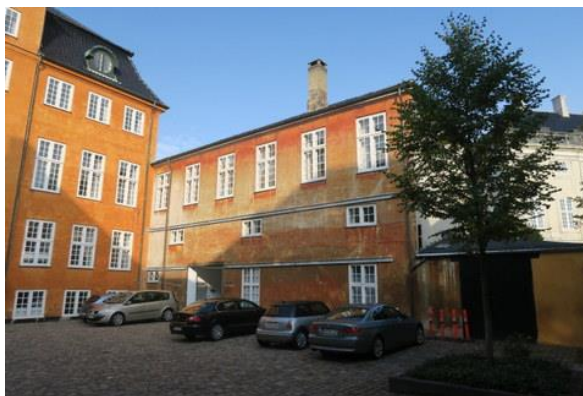
Foto 1, bygningen set fra gården.

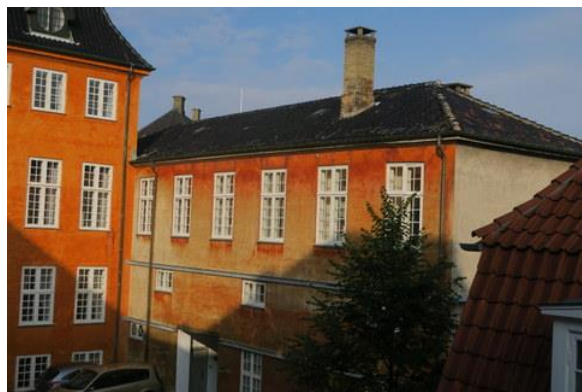
Foto bygningens tagflade set fra gården.

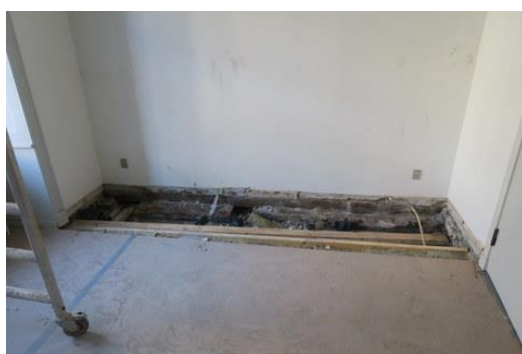
I skillevæggen er det registeret, at der er placeret bindingsværk i væggen. I bundremmen BR.1 på undersiden yderst mod ydervæggen er der mindre nedbrydninger tilstede i bundremmen.

Foto 3, bundremmen i skillevæggen som er undersøgt.

Efterfølgende er der foretaget træfugtighedsmålinger i bundremmen BR.1, der er målt fra ydervæggen og indtil bagvæggen, der er registeret opfugtninger. Fugtniveauet blev målt med en variation af 17- < 28%.

Der er konstateret mindre rådskader i bundremmen under skillevæggen. Der er målt opfugtning af bundremmen BR.1 til mere end 20% træfugtighed, hvilket ville sige at betingelserne for at kunne nedbryde trækonstruktionen for de trænedbrydende svampe er til stede.

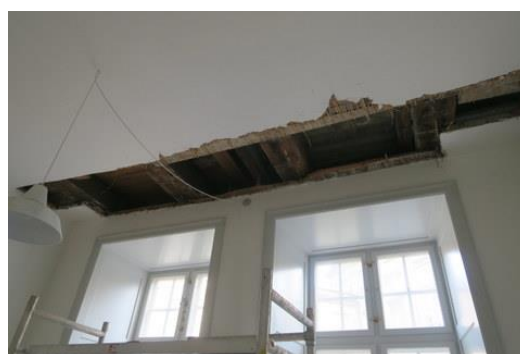
Foto 4, etageadskillelsen mod 1. salen som er undersøgt.

Årsagen til disse skader, kan skyldes at bjælkelaget tidligere har udgjort en del af tagfoden på bygningen, hvor der kan have været utætheder i daværende tagbelægning.

Det må forventes, at der er lignende skader på de øvrige bjælkeender og evt. en murrem. Bjælkelaget bør undersøges på hele etagen langs med ydervæggene.

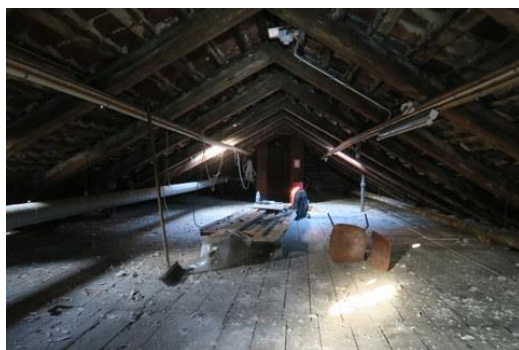
Foto 3, tagrummet set mod Amaliegade.

Ved undersøgelse af tagkonstruktionen er der i flere af spærene, i gratspær samt i spærender ved kippen konstateret nedbrydninger efter trænedbrydende svampe (rådskeer). Det har ikke været muligt at undersøge alle gratspærene og spærene på oversiden pga. af mørtel og teglsten. Det må forventes, at der er flere spær med lignende skader på oversiden.

Årsagen til de konstateret skader skyldes utætheder i tagbelægningen og i skotrenden.

De registeret rådskader i spærene og gratspærenes oversider kan enten kanthugges og gennem-impregneres eller der foretages udskiftning af spærene i hele længden.

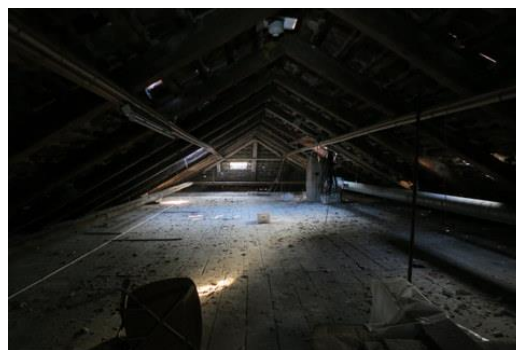
Foto 4, tagrummet set mod Toldbodgade (havnen).

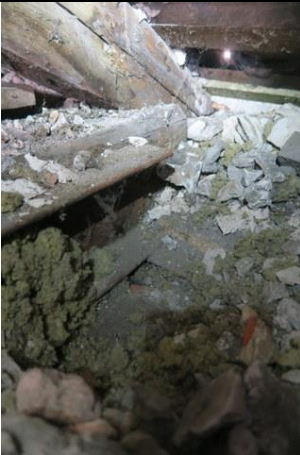
Punkt 3	<p>Gulvbjælke og murrem er undersøgt. Der var overfladiske nedbrydninger på bagsiden af murremmen. Der er ikke fundet svampemycelium i murværket.</p> <p>Der var ingen nedbrydninger i spærende.</p>	12-14	1

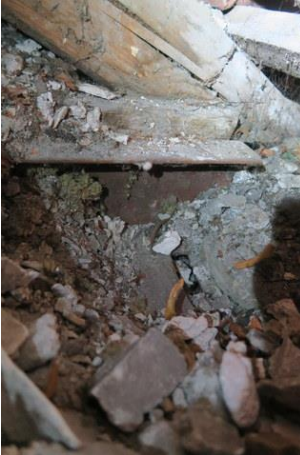
Punkt 10	<p>Gulvbjælke og murrem er undersøgt. Der var overfladiske nedbrydninger på bagsiden af murremmen og i bjælkeenden. Der er ikke fundet svampemycelium i murværket.</p> <p>Der var ingen nedbrydninger i spærende.</p> <p>Prøve 3 er træstykker udtaget af bjælkeende.</p>	12-14	3

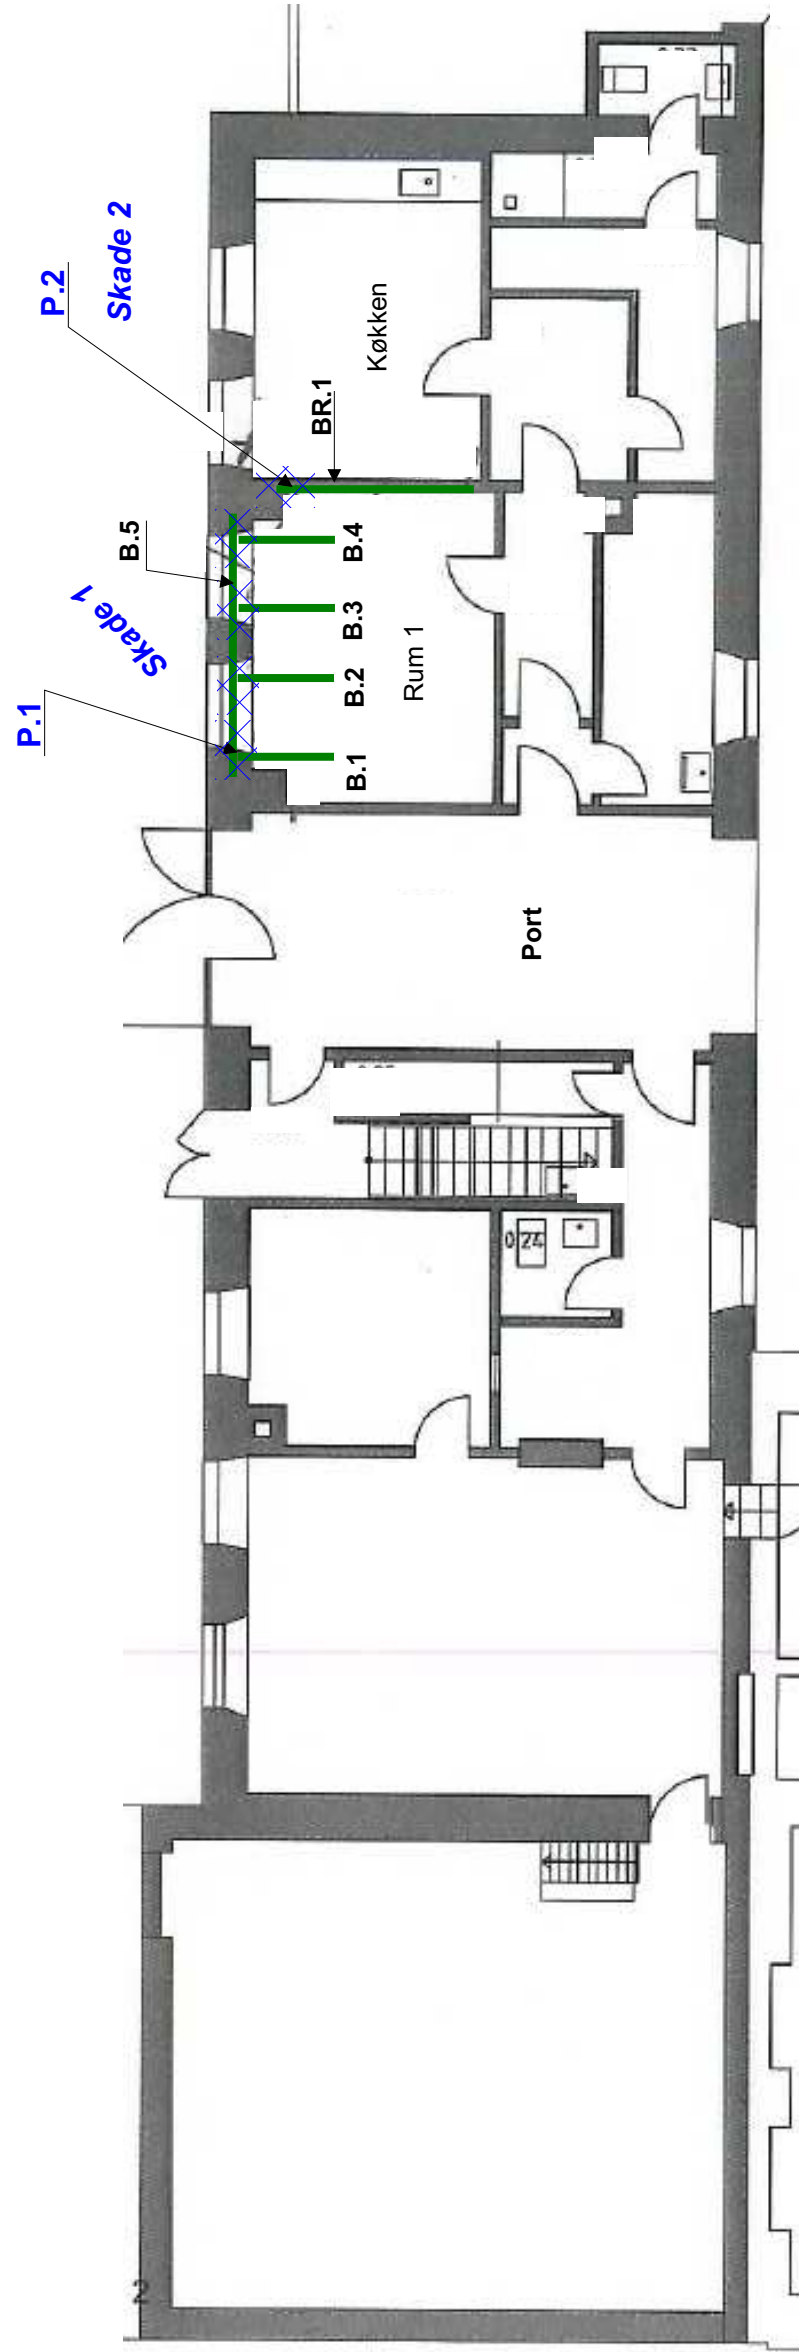
Sag: Amaliegade 18, Amalienborg, 1256 København K.	Dato: 2016.10.28	Sagnr: 25700-1
Det Gule Palæ (GP.1)	Rev: -----	
Stueetagen	Mål: ~~~~~	Tegning: 01
Planskitse af stueetagen med undersøgelse punkter	Sign: JA	
HUSSVAMP LABORATORIET Aps, TOPSTYKKET 18, 3460 BIRKERØD, TLF. 45 662 662

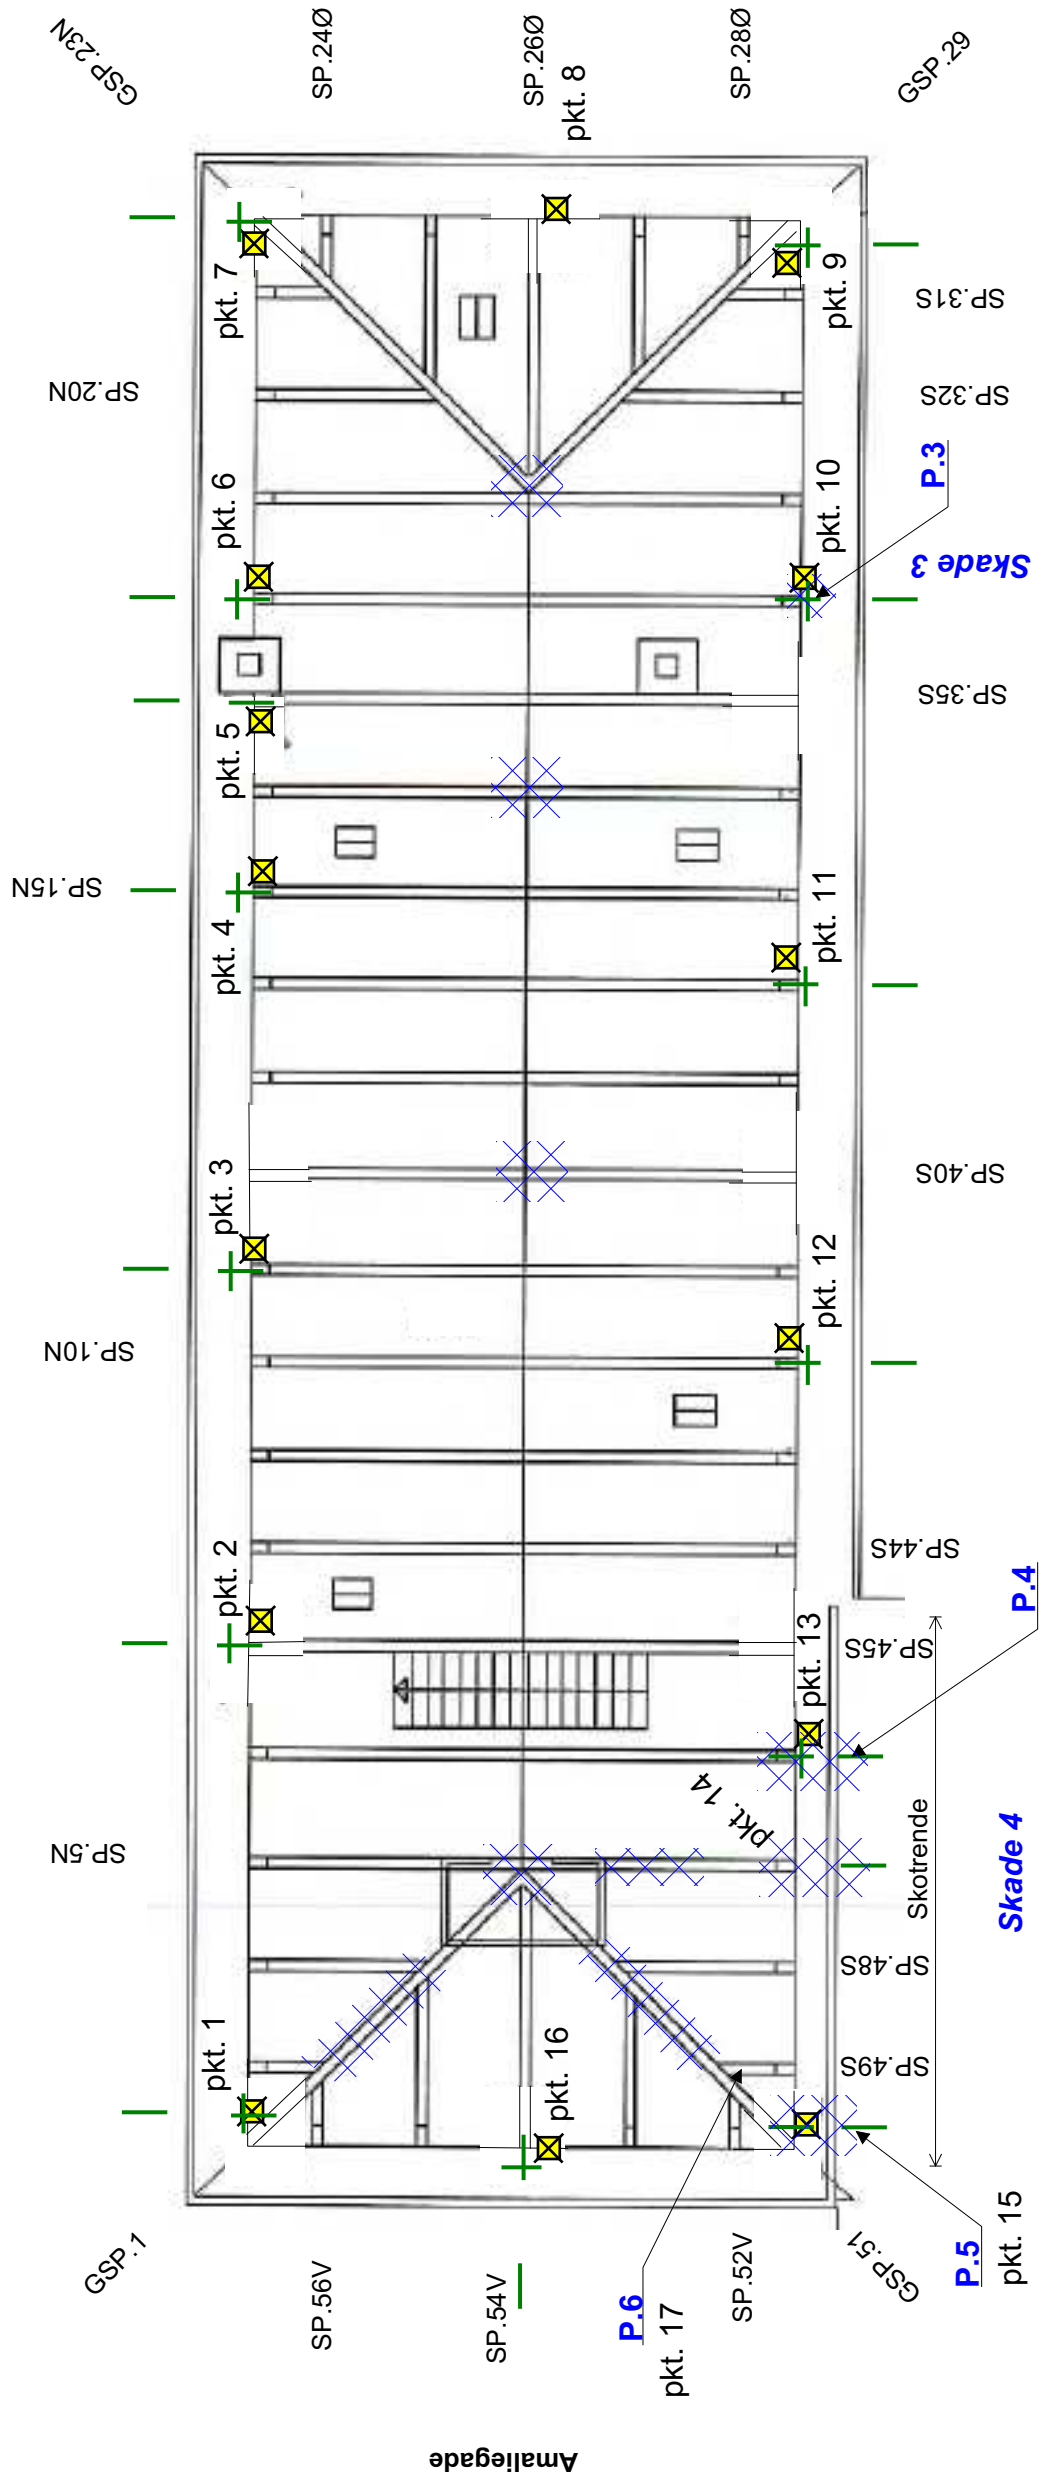
På vedlagte tegning nr.: 02 er der indtegnet de rådskader, som er konstateret ved undersøgelsen.
