CHRISTIAN IX'S PALÆ PÅ AMALIENBORG

BYGNINGSHISTORISK GENNEMGANG
AF TAG OG BALUSTRADER

December 2013

Udarbejdet af Kent Alstrup

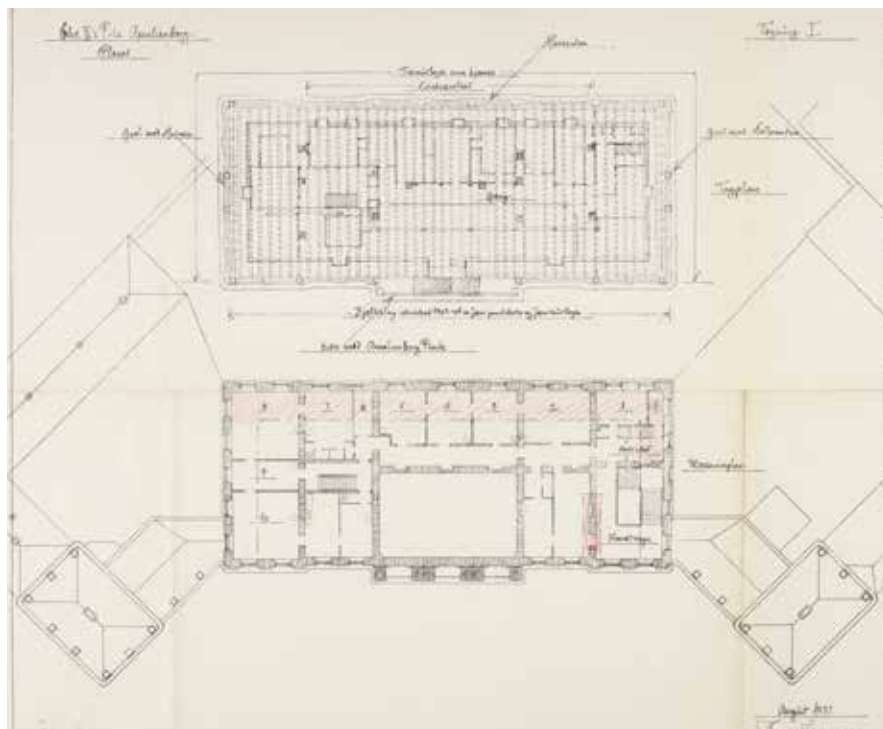
Fig. 15: Christian IXs Palæ, plan der viser loftet og mezzaninen. På sidstnævnte er der med rødt markeret de værelser samt den mur ved hovedtrappen, der blev berørt af renoveringen. Rigsarkivet.

Undersøgelsen viste, at der var råd i bjælkeenderne, samt enkelte steder svampeskader. Angrebene fandtes primært mod haven og i gavlen mod havnen. Her havde man, som det bemærkes, før 1864 forsynet bjælkerne med plankepåforinger på siderne af bjælkerne med svære gennemgående bolte. Det må være de reparationer, der blev foretaget i 1841. Også reparationerne fra begyndelsen af det 20. århundrede dukkede frem.

Efterfølgende måtte man bryde gulvene op hele vejen rundt langs fodremmen. Indskud, forskalling og puds blev fjernet i alle mezzaninens værelser mod haven (fig. 15, markeret med rødt). Siden mod slotspladsen var i det store hele i orden, bortset fra et enkelt sted ved hovedtrappen (fig. 15, markeret med rødt).
