# Bygningskultur og Klima

Undersøgelser af eksisterende viden  
om livscyklusvurderinger og bevaringsværdier

Realdania

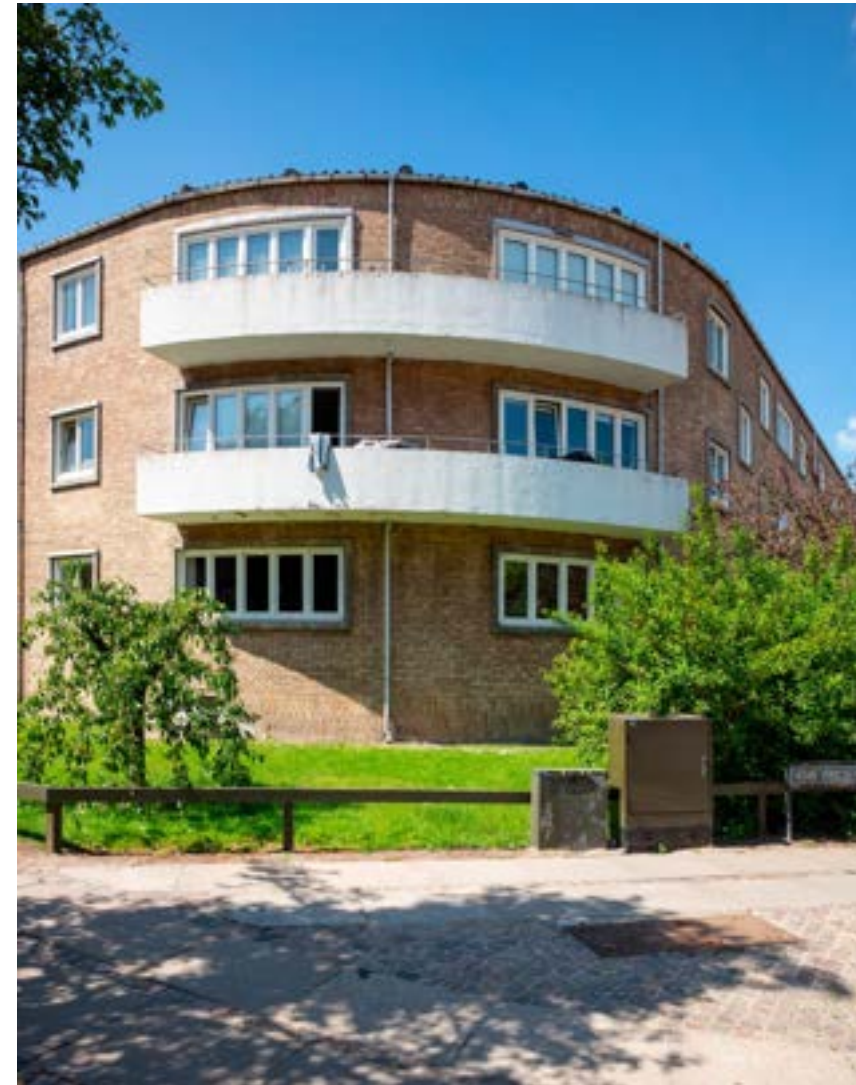
Engelsborgvej 25\_(1935)\_

**Modernistiske internationale strømninger** tolket ind i en dansk håndværkstradition.

Muret byggeri i brændt tegl og med kalkmørtel- eller cementfuger.

Massiv murede ydervægge opført på et in situ-støbt betonfundament.

**Relativt store vinduer** med et-lags glasruder kittet fast i smalle træ- eller jernrammer uden væsentlig profilering. Kan være opdelt i flere rammer, med gående overvinduer og et fast undervindue.

**Bærende indvendige vægge af tegl.**

**Bræddevægge** er som skillevægge.

**Tagkonstruktionen med flade tage** eller af det mere regionale udtryk, med hældning beklædt med pap eller tegl.

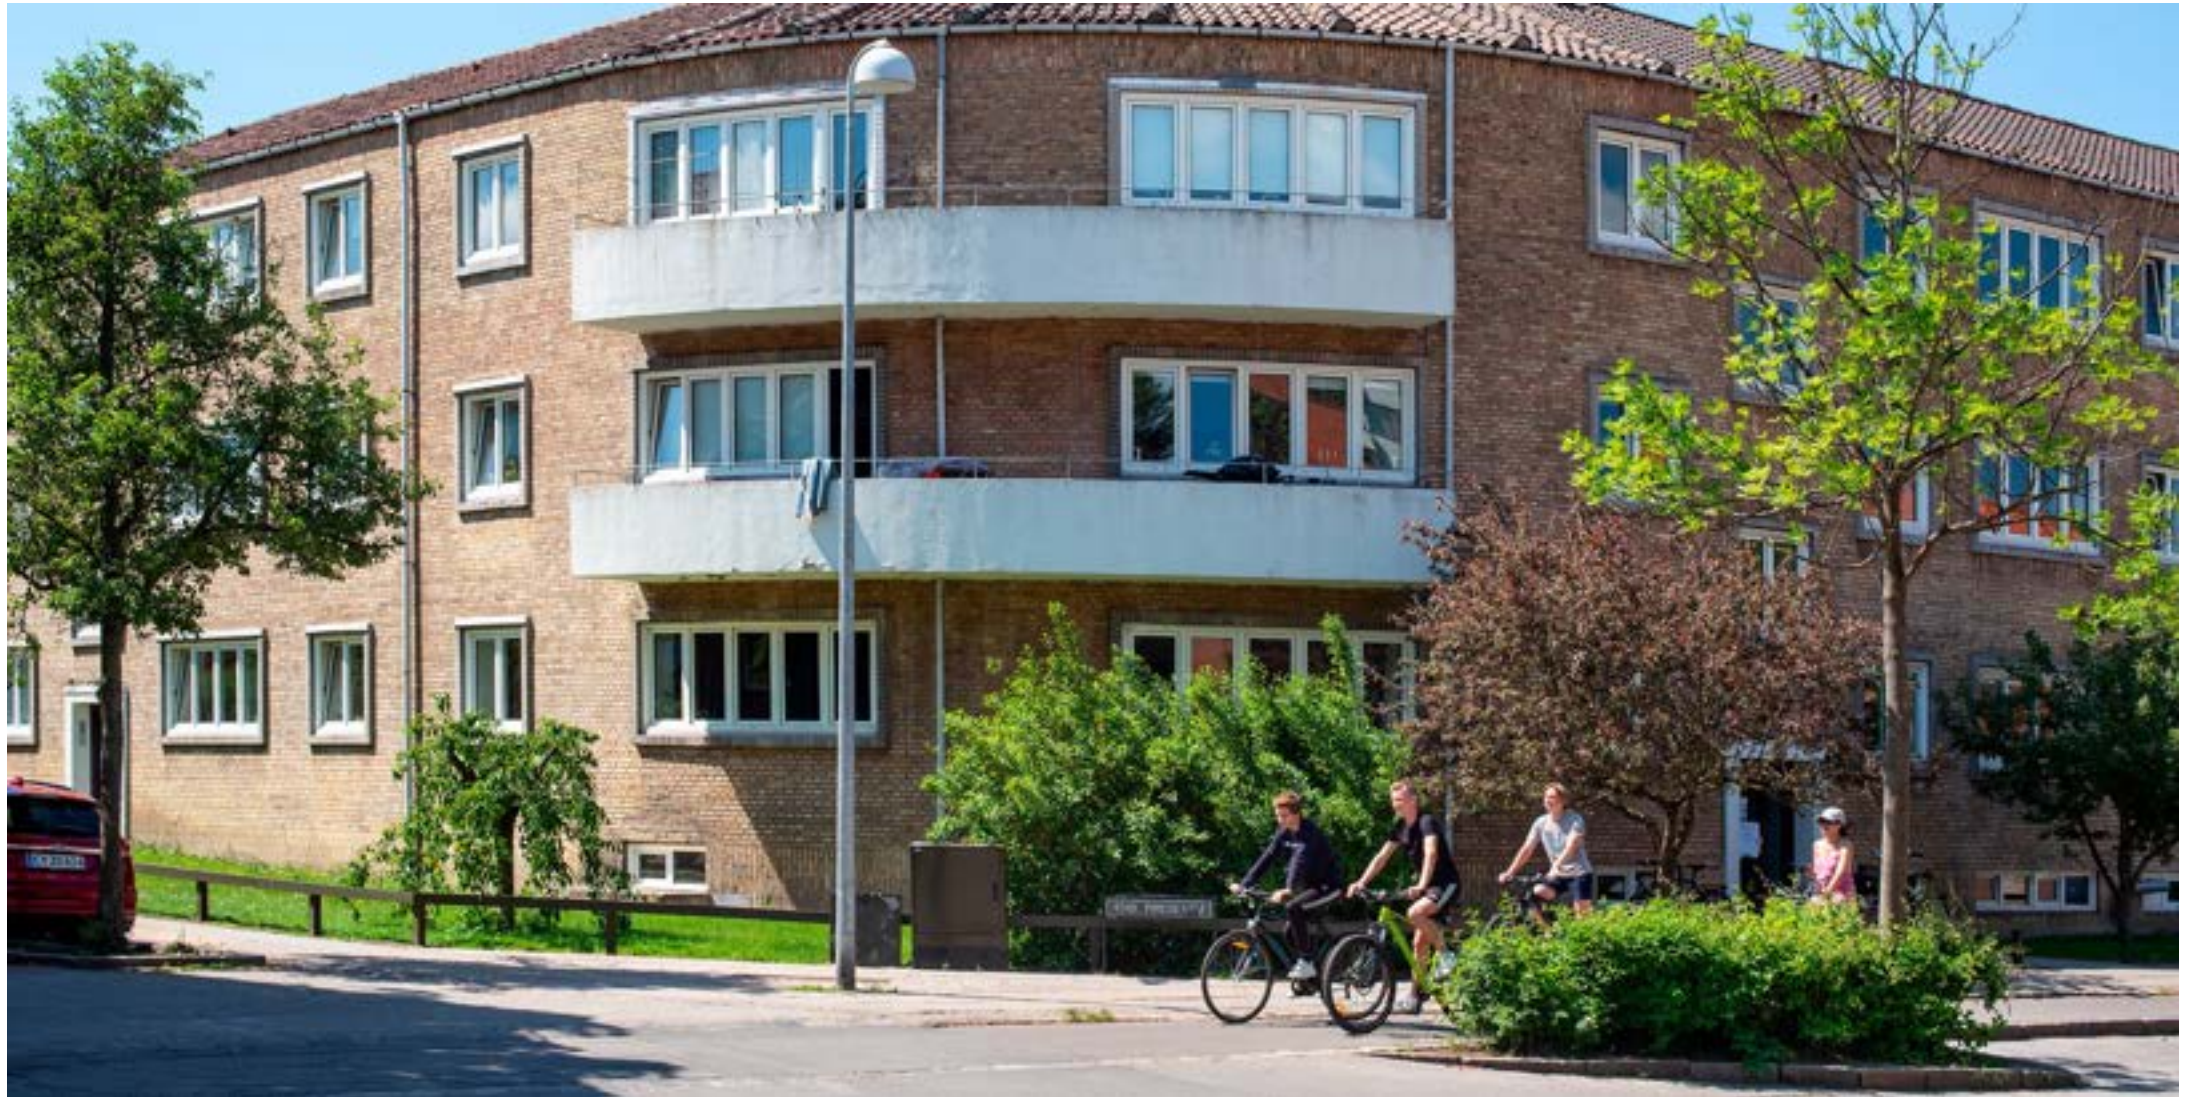
Engelsborgvej 25\_Blytman og Seehuusen Arkitekter, Funktionalisme, 1935\_

Bygningens arkitektoniske værdier knytter sig til de oprindelige arkitektoniske elementer, som understøtter den oprindelige funktionalistiske stil. De bærende arkitektoniske værdier udgøres her af det blanke murværk med **murede stik** og **standerskifte**, de fremtrukne **indramninger omkring døre og vinduer**, **højformatsvinduerne** over indgangspartierne i gården, de **krumme facader med altaner**, det oprindelige **tegltag med lav hældning og grater** i forbindelse med **facadekrumningen**.

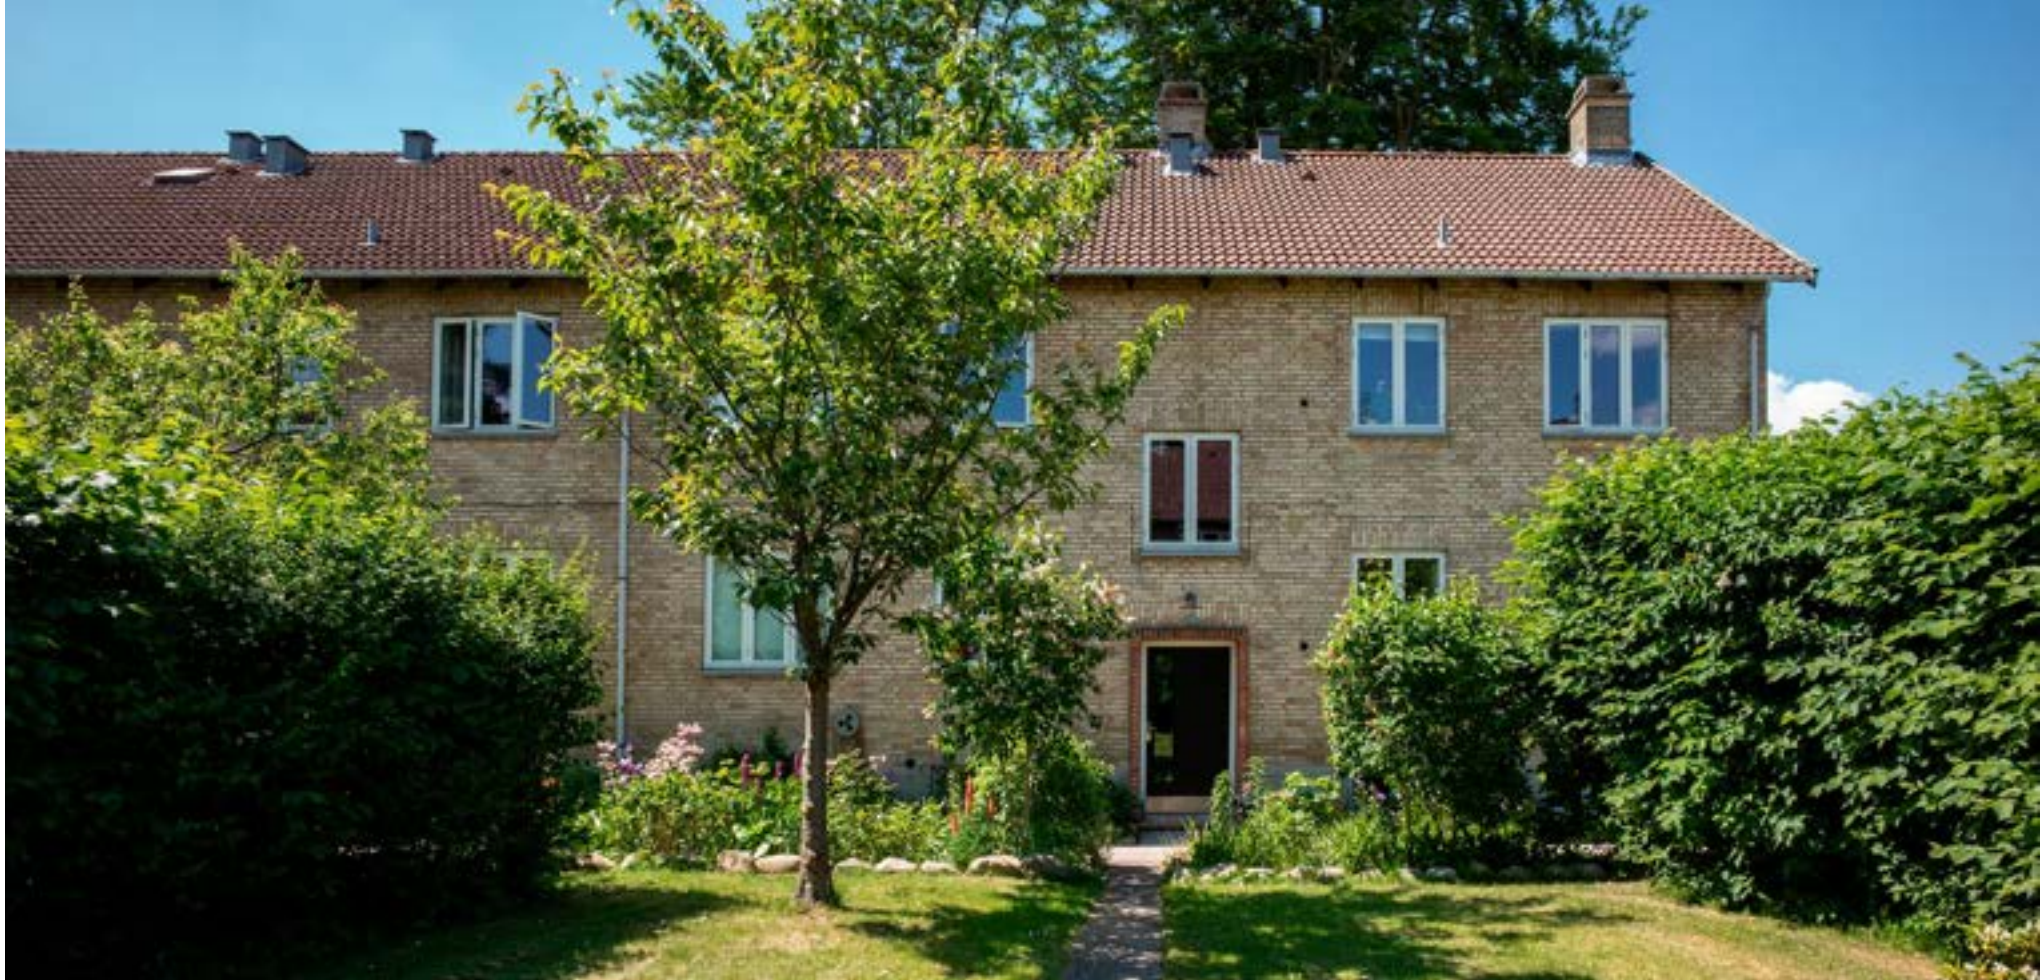
Skelhøjvej 1, Arkitekt Valdemar Jørgensen, Funktionel tradition (1948)\_

De arkitektoniske værdier i Skelhøjvej 1 knytter sig til den simple, murede arkitektur, som er karakteristisk for bygninger opført i den funktionelle tradition. I dette tilfælde kommer det særligt til udtryk i det **blanke murværk**, de **murede stik** og de enkle **fremtrukne indramninger omkring dørpartierne**, som er den eneste detaljering. Den arkitektoniske værdi ligger endvidere i bygningens **symmetriske** udtryk og **vinduernes rytmiske placering** i facaden.

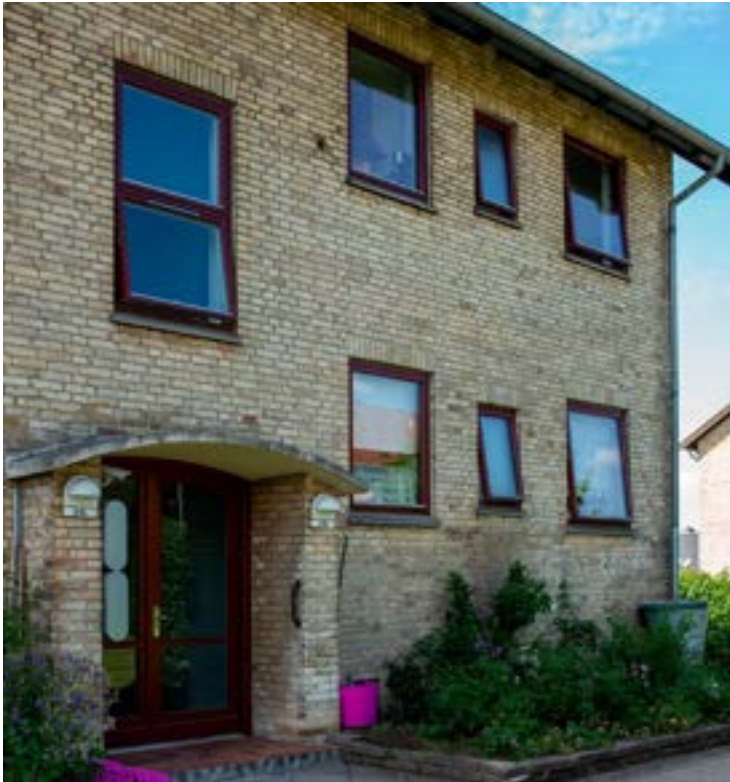
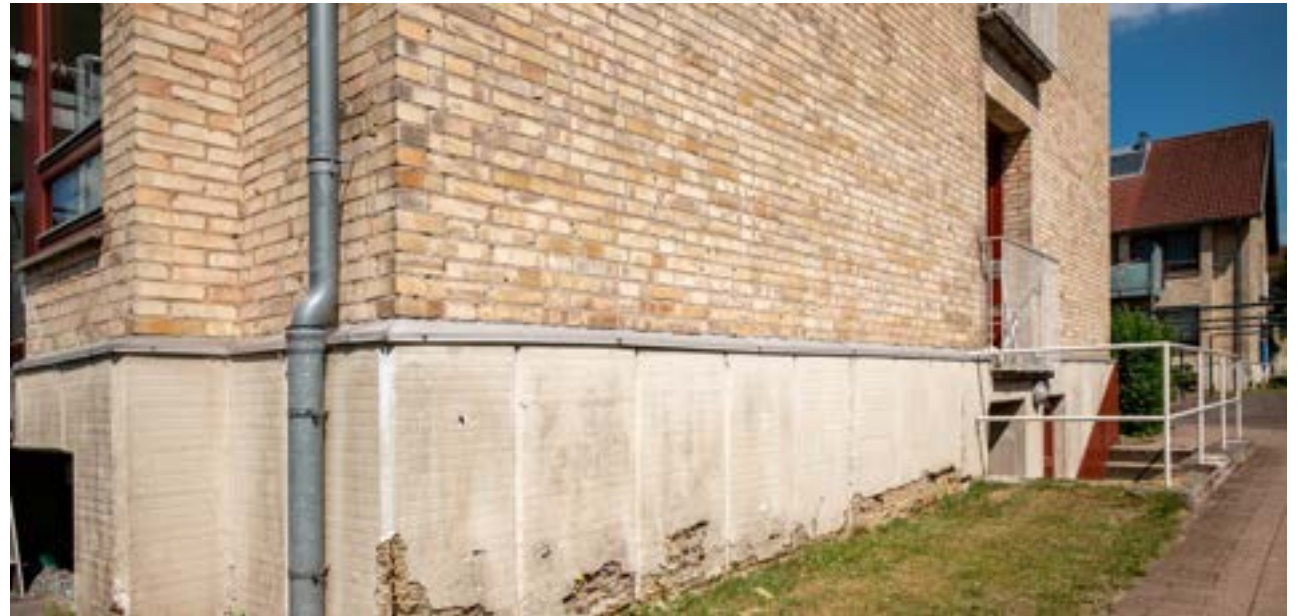
## Skelhøjvej 18\_Arkitekt Rüttgers og Ormstrup, Funktionel tradition, (1951)\_

De arkitektoniske værdier i Skelhøjvej 1 knytter sig til den simple, murede arkitektur, som er karakteristisk for bygninger opført i den funktionelle tradition. I dette tilfælde kommer det særligt til udtryk i det **blanke murværk** og **de murede stik**, mens den enkle detaljering består i de fremhævede indgangspartier med **betonbaldakiner** og **rundbuede hoveddøre** samt **facadefremspringene til havesiden**. Den arkitektoniske værdi svækkes dog væsentligt af de dominerende altaner, som er monteret på havesiden.

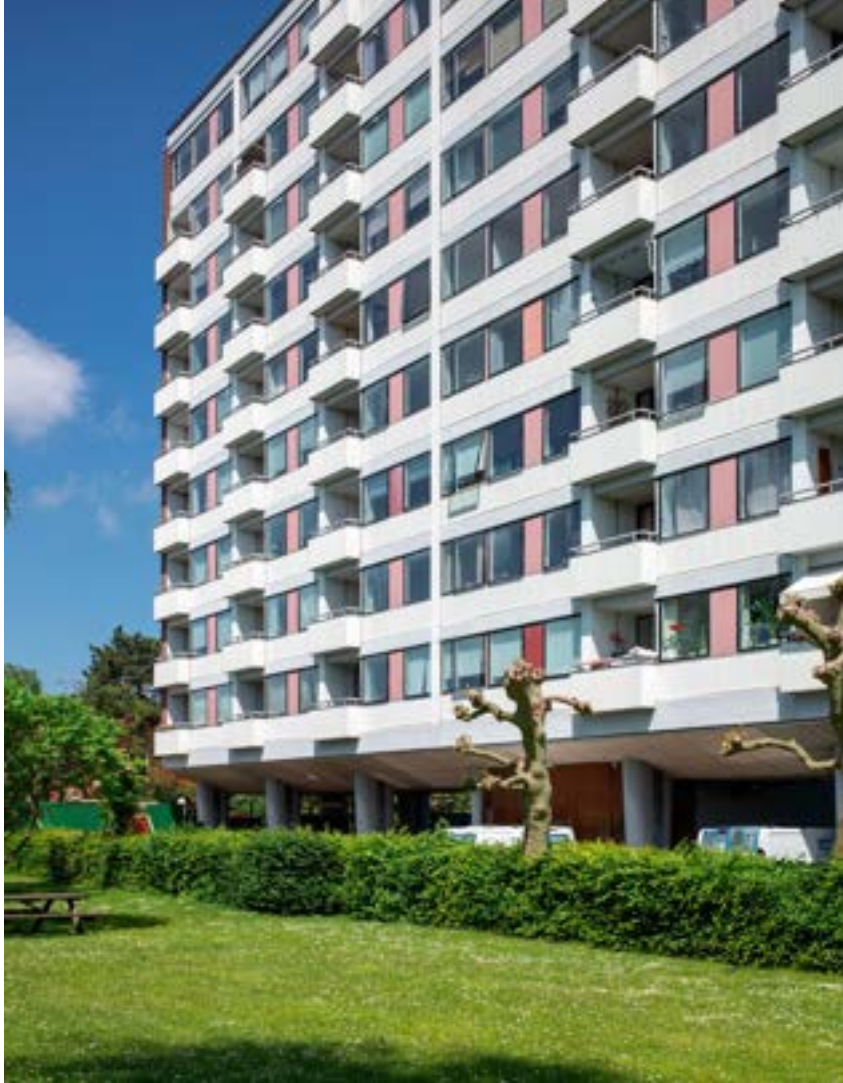
## Lehwaldsvej 3\_Arkitekt: Ole Hagen, Montagebyggeri (1962)

De arkitektoniske værdier i Lehwaldsvej 3 udgøres af de **in-situ-støbte betonsøjler**, **svalegangene med de massive stålkonstruktioner** og **de lange vinduesbånd med oprindelige vinduer fra 1962**.

Det er alle elementer, der karakteriserer montagebyggeriets industrialiserede og repetitive arbejdsgang, som blev introduceret omkring opførelsestidspunktet.

De lange vinduesbånd mod svalegangen et udtryk for kombinationen af en ny byggeteknik samt nye materialer som stål og beton, der gjorde det muligt at etablere en hel række **vinduer uden gennemgående murpiller**.

Facadebeklædningen på de efterisolerede gavle svækker både montagebyggeriets klare udtryk og er fremmed for det øvrige materialevalg og trækker dermed den samlede arkitektoniske værdi ned.

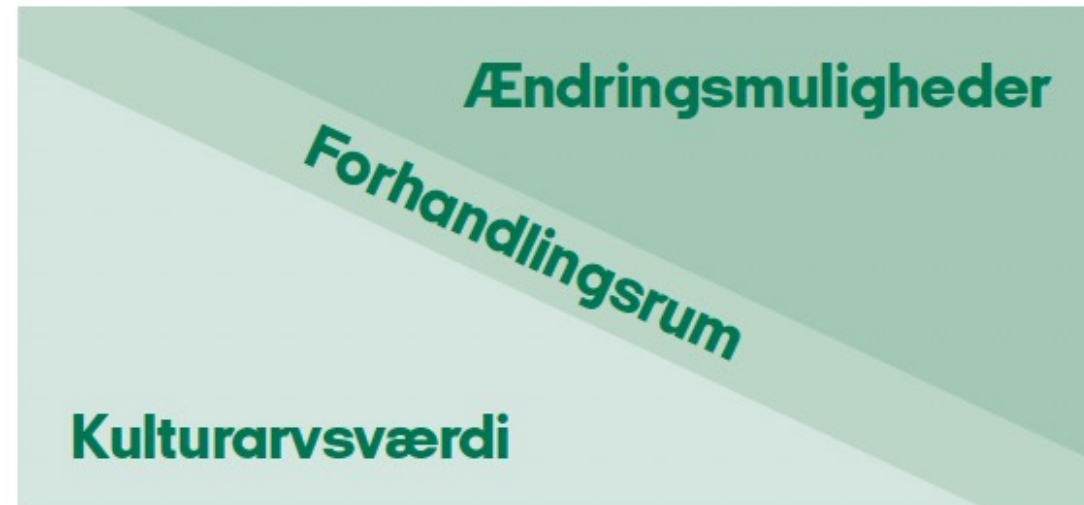
Figur 18. Forhandlingsrummet ligger omkring proportionalaksen mellem ændringsmuligheder og bevaringsværdi, inspiration fra E-SAVE [Dahl & Simonsen, 2015].

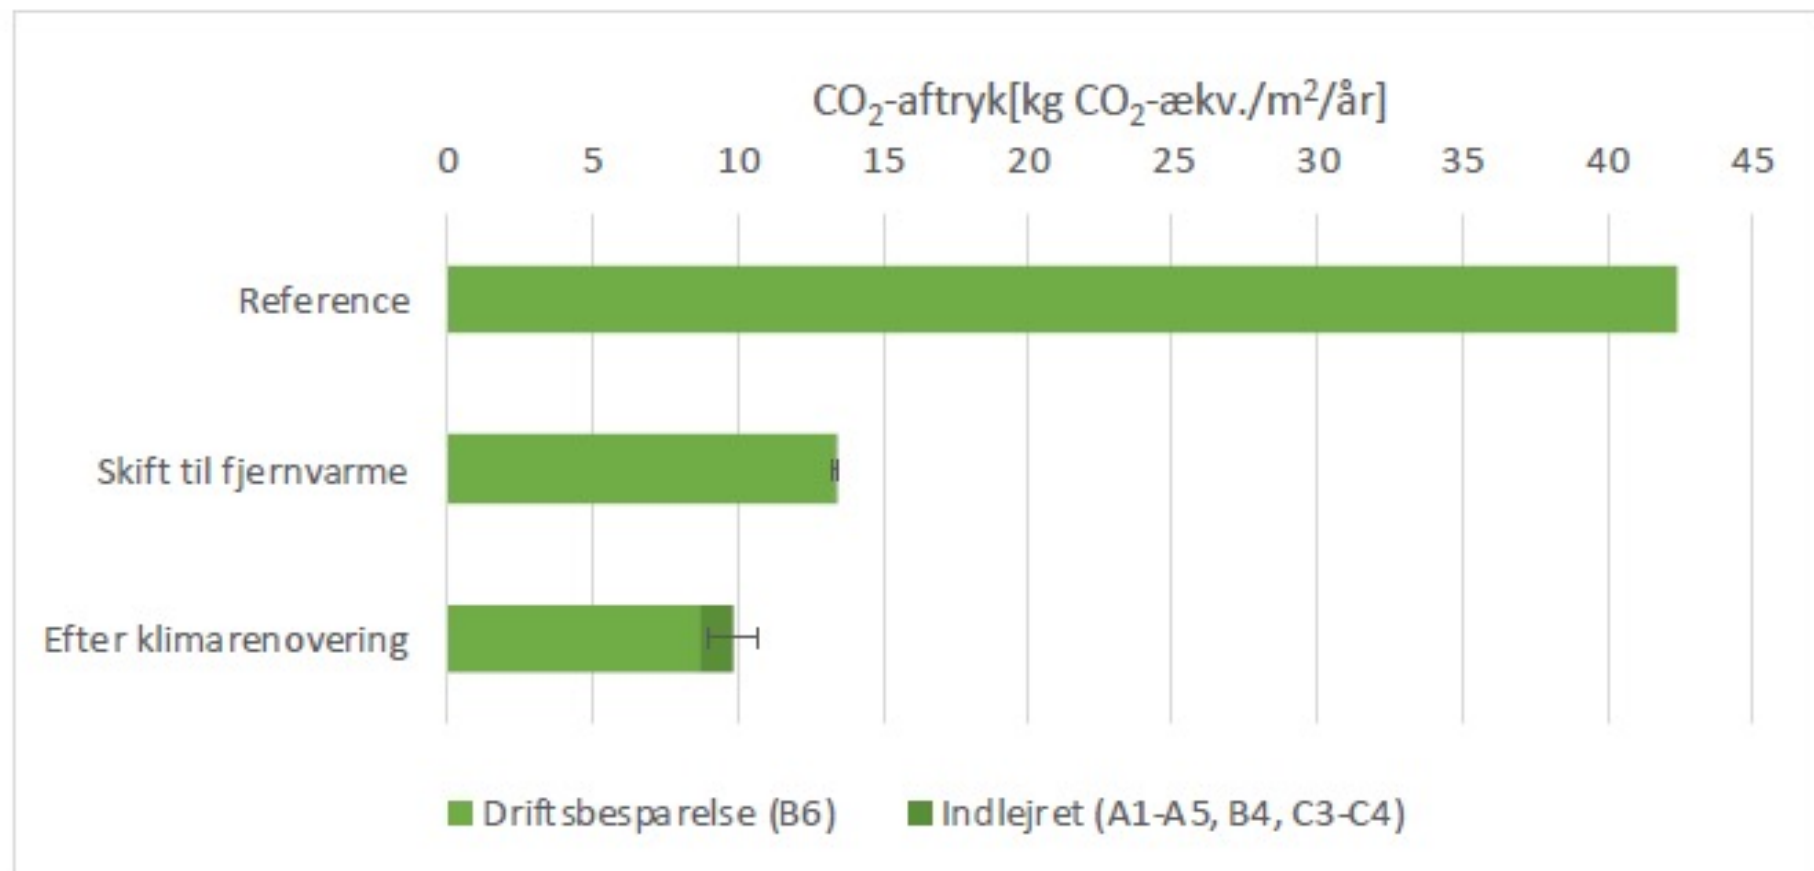
Der kan spares enormt ved at forbedre driften

Figur 23. CO<sub>2</sub>-aftryk for Engelsborgvej 25. Reference = CO<sub>2</sub>-aftryk før renovering, Efter Renoovering = CO<sub>2</sub>-aftryk, efter at de udvalgte tiltag er implementeret.

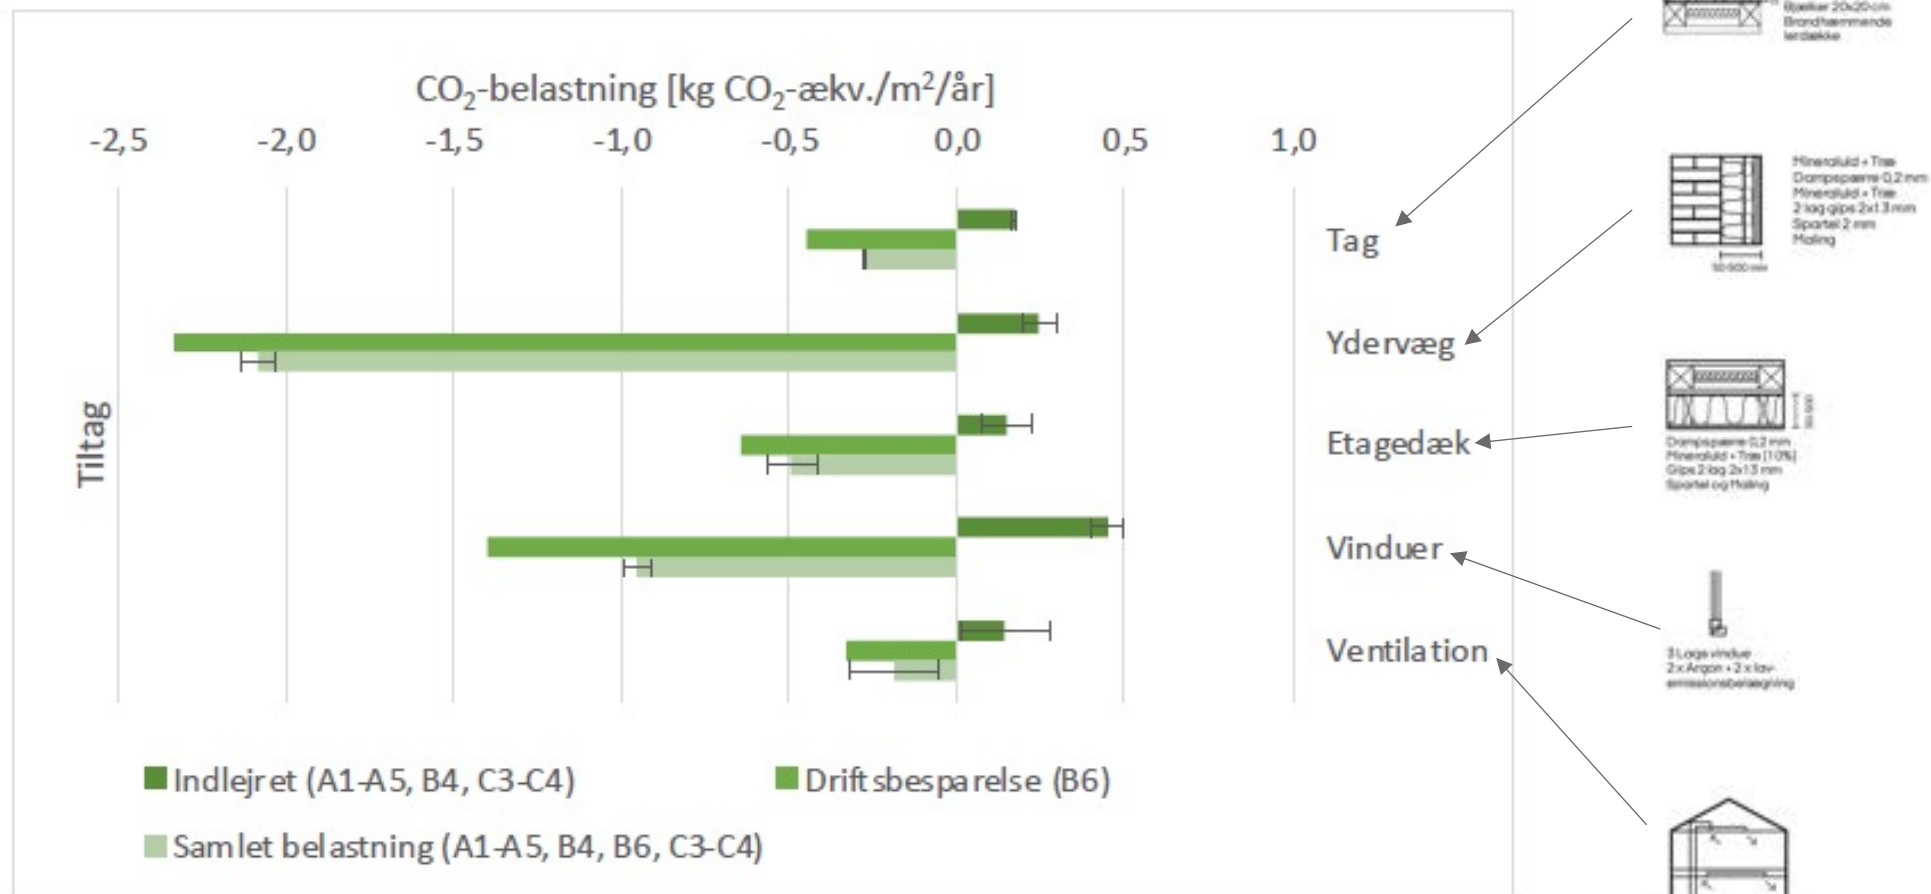
Figur 24. CO<sub>2</sub>-belastning (indlejet, drift og samlet) for de undersøgte tiltag [ikke skiftet fra naturgas til fjernvarme (se figur 23)] for Engelsborgvej 25.

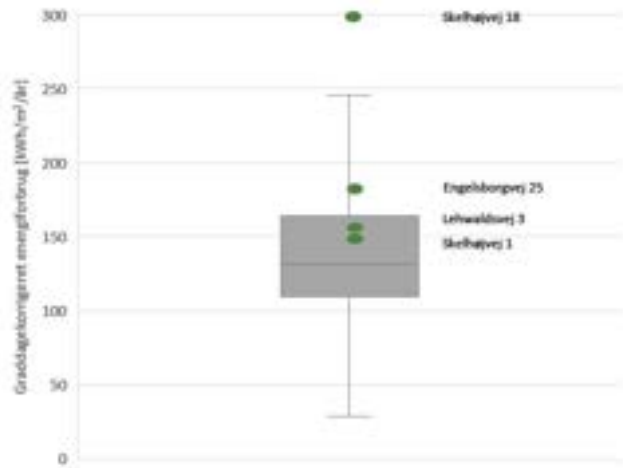
Figur 21. Boksplot af det gradopkorrigerede energiforbrug [19031 bygninger]. Energiforbruget for de fire udvalgte case-bygninger er markeret med en mærkegrøn.

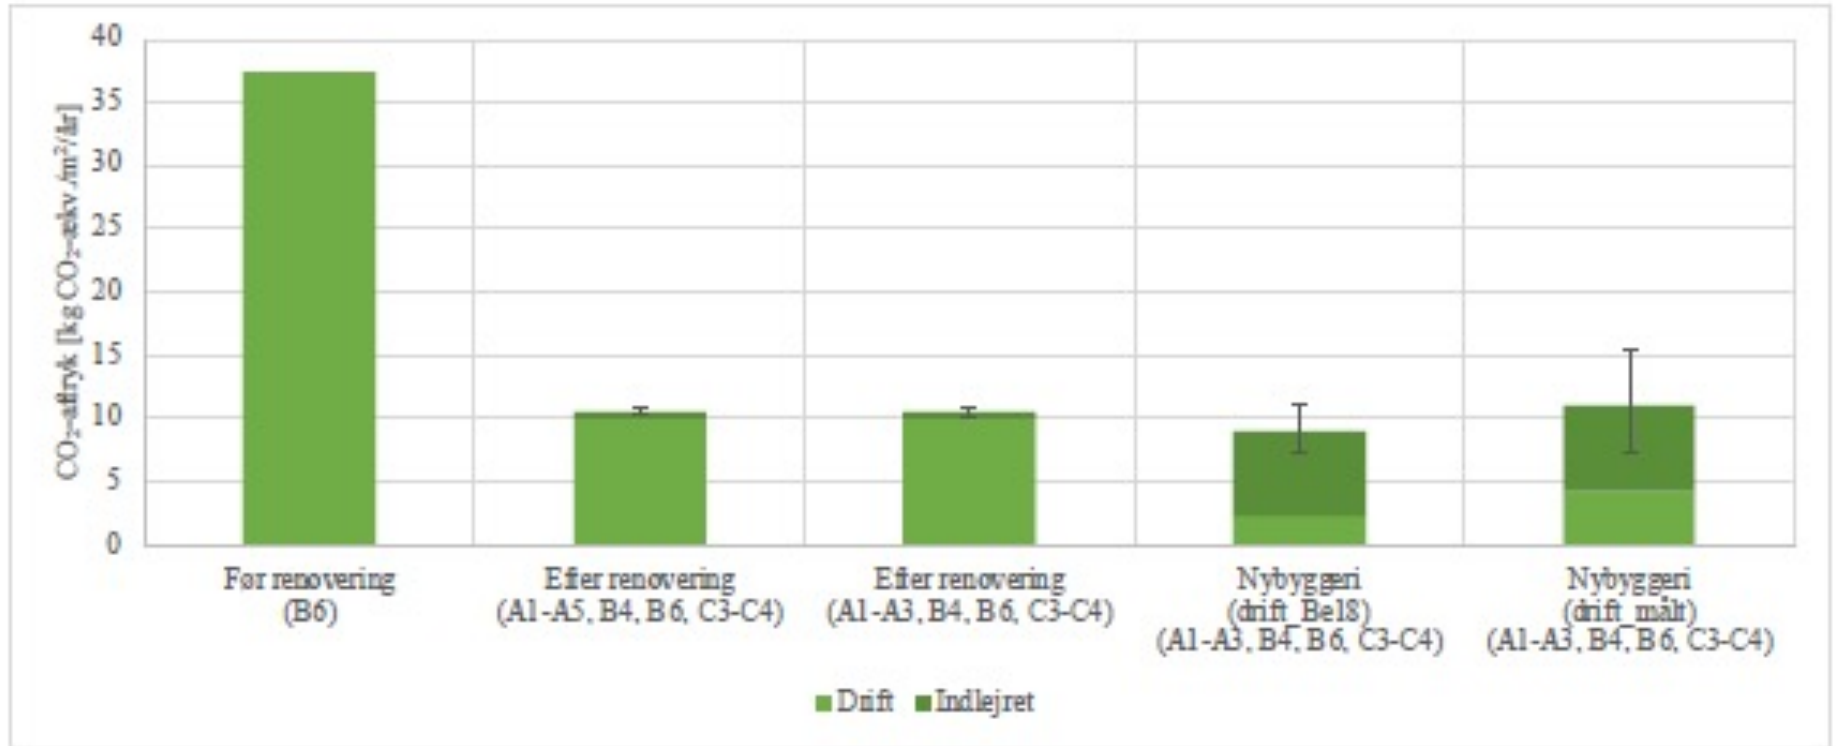
Figur34. Sammenligning af CO<sub>2</sub>-aftrykket for Lehwaldsvej 3 med nybyggeri for forskellige scenarier.
