Københavns Politigård Indeklima - på bygningens præmisser

Kulturstyrelsens Restaureringsseminar:

**“Levende kulturarv -
på bygningens præmisser”**

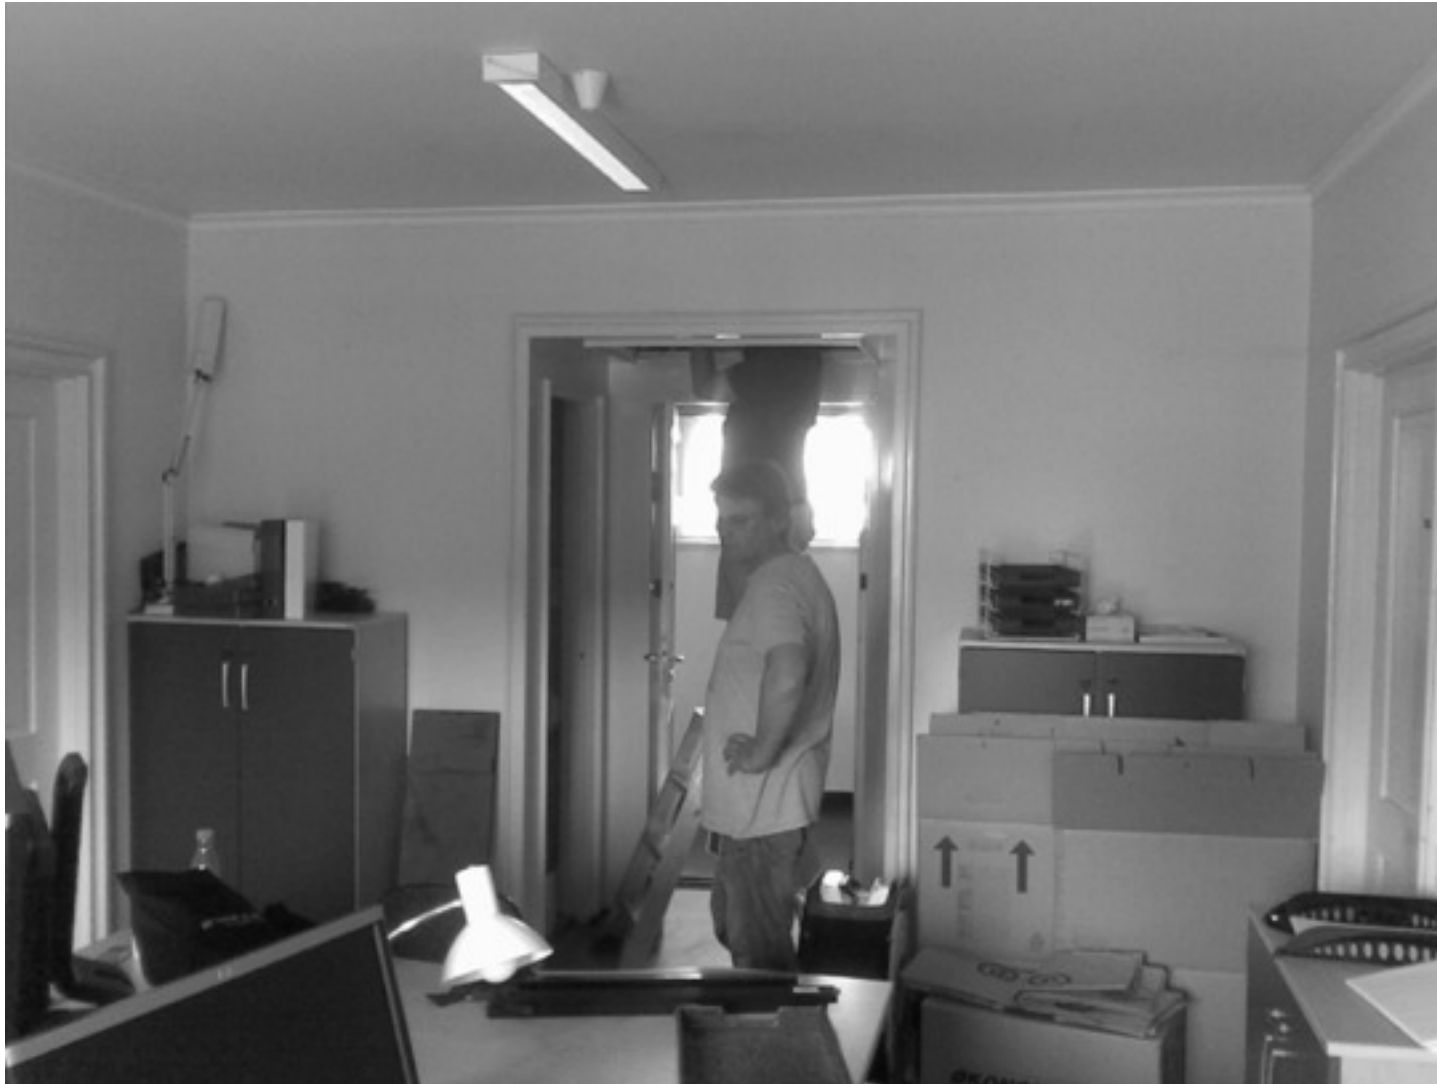
Enorme utætheder fra 80 års små ombygninger, opdagede i 2012.

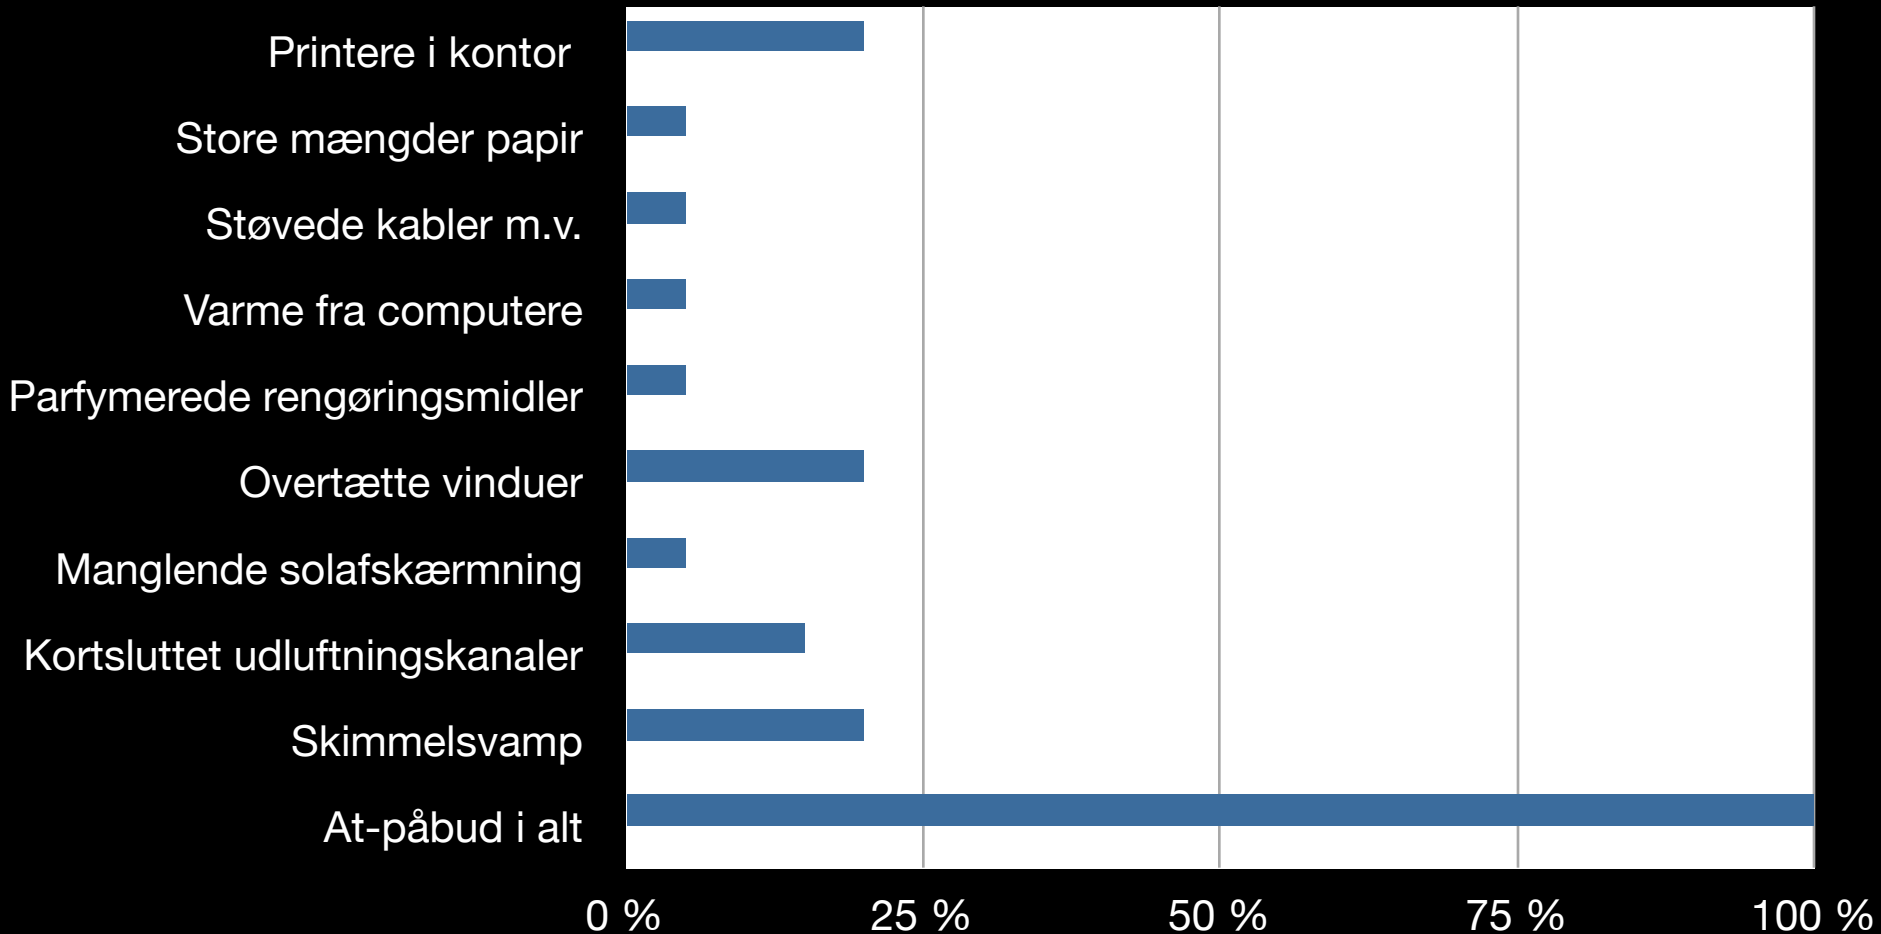
POLITIGÅRDENS INDEKLIMALØSNINGER: OPSUMMERING

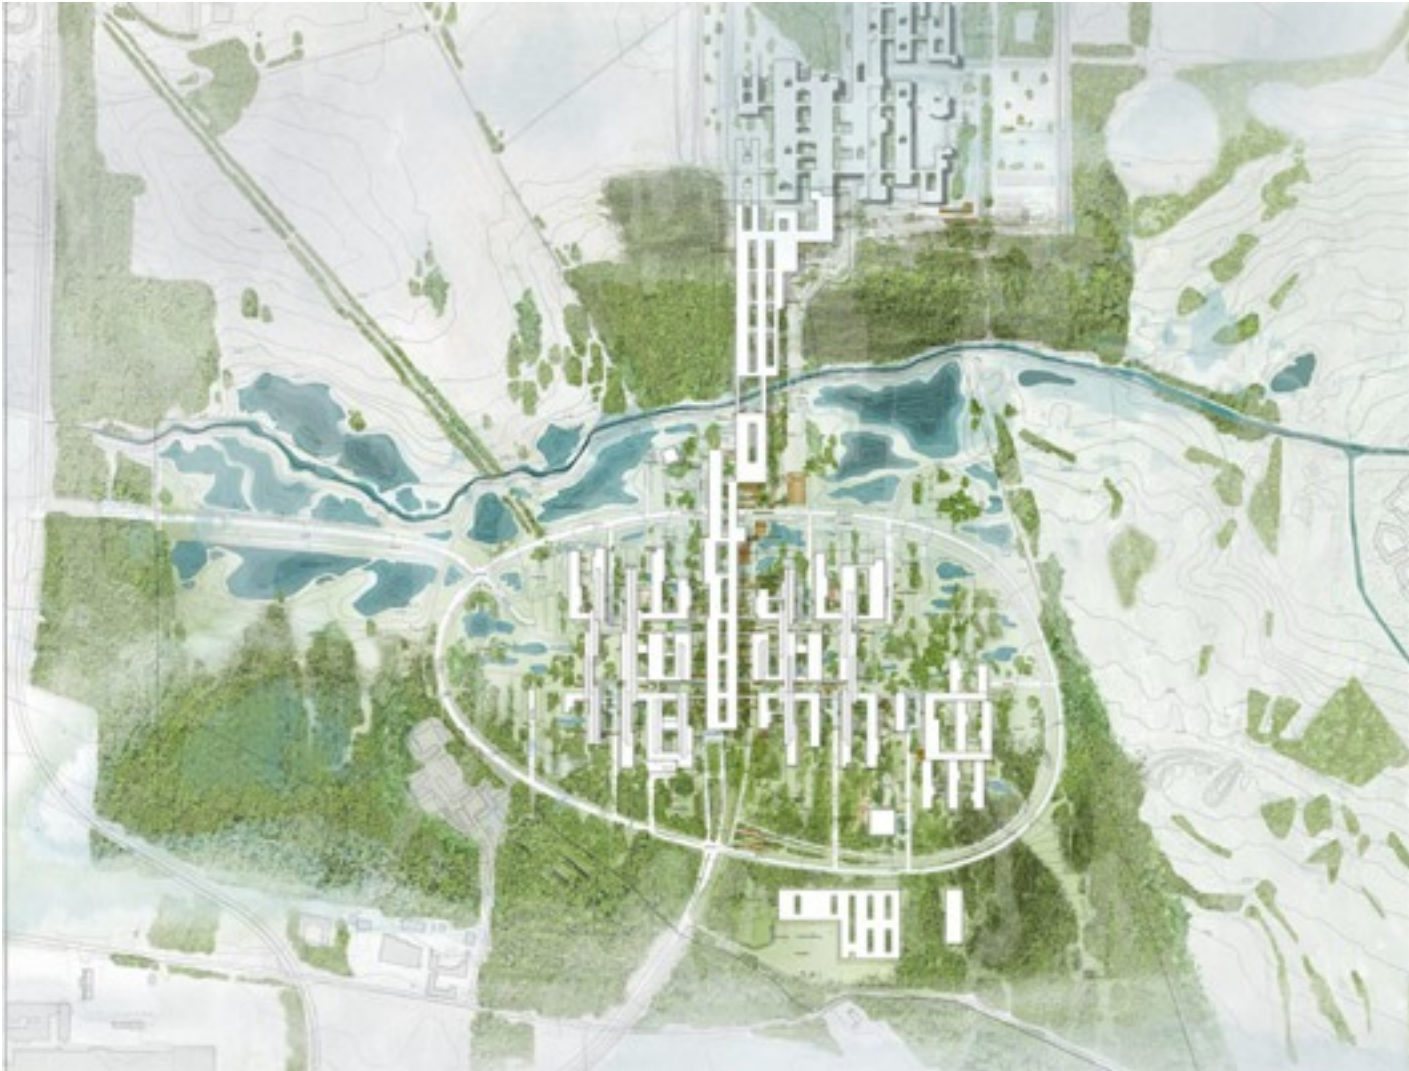
Eksempel på ét virkemiddel, i nutid, 2014: Mikroklima udenfor SDU Nyt-SUND, Odense

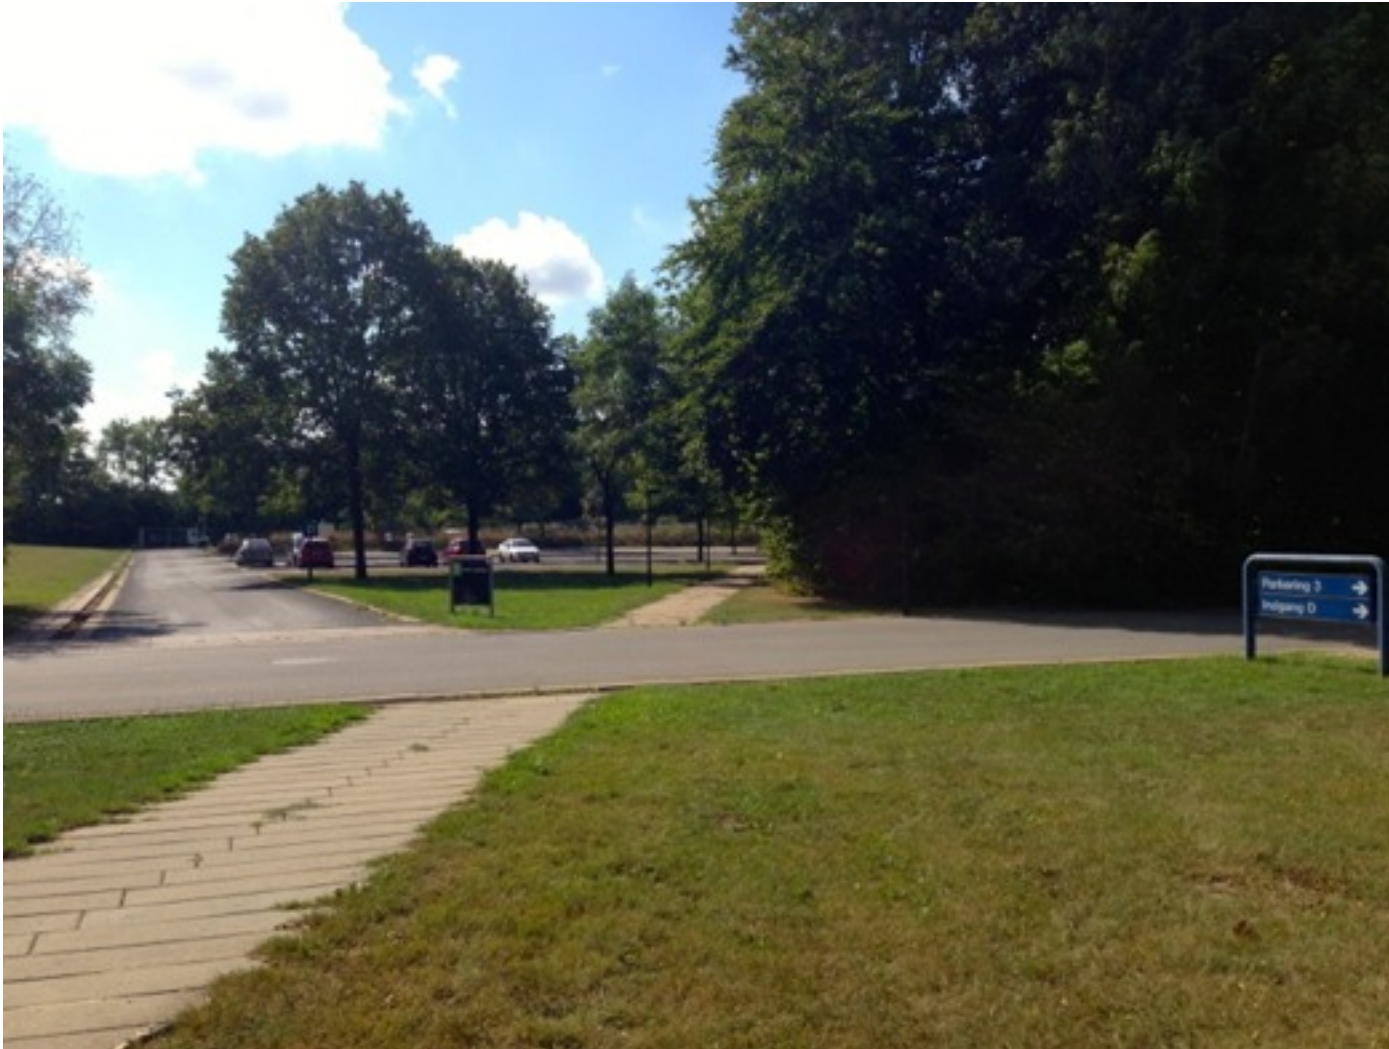
SDU Nyt-SUND: Mikroklimamålinger august 2013

SDU Nyt-SUND: Overflademåleresultater (lufttemperatur var 22 grader):

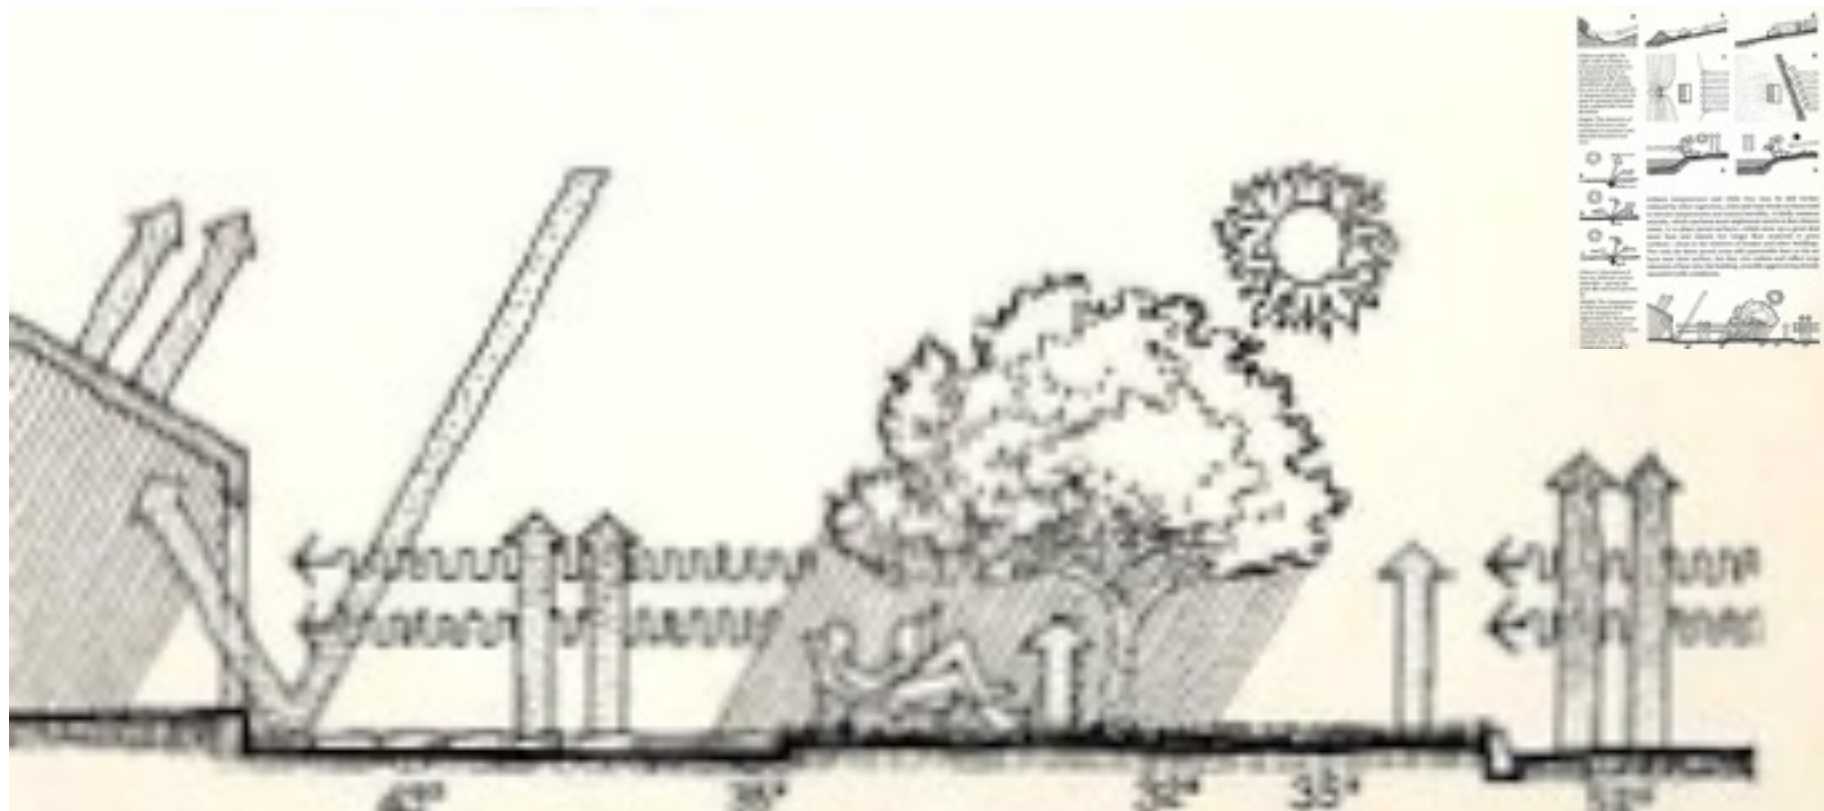
Konya, "Designing for Hot Climates", 1966

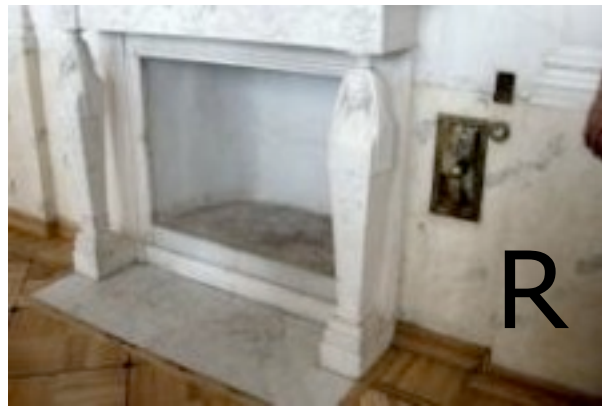
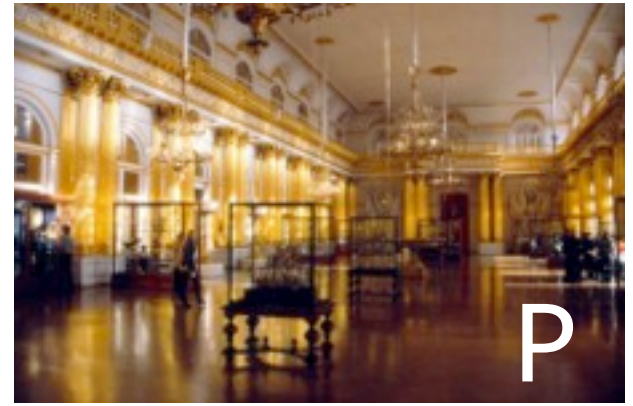
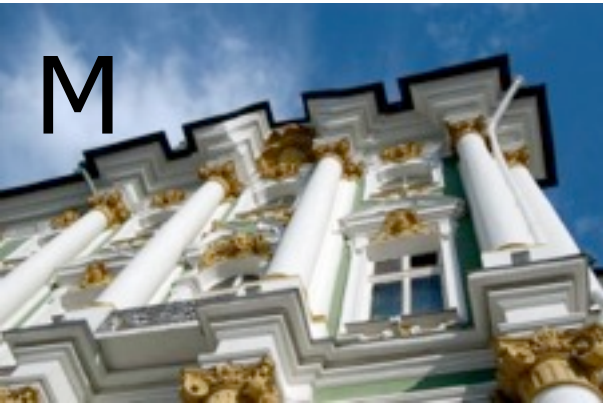
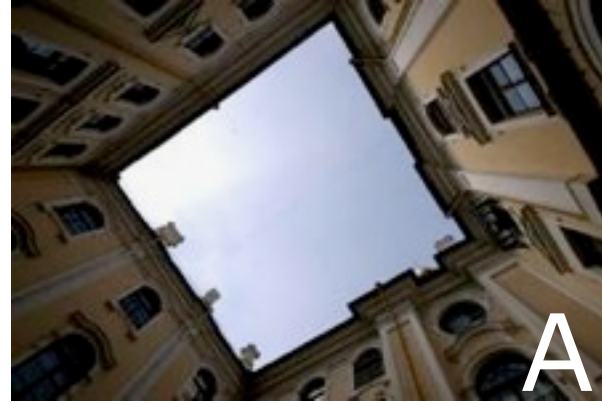
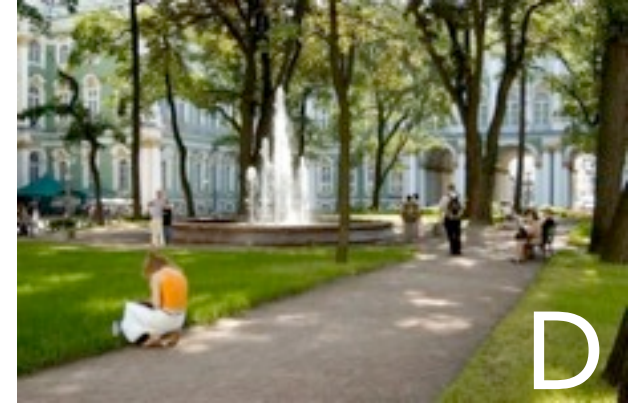
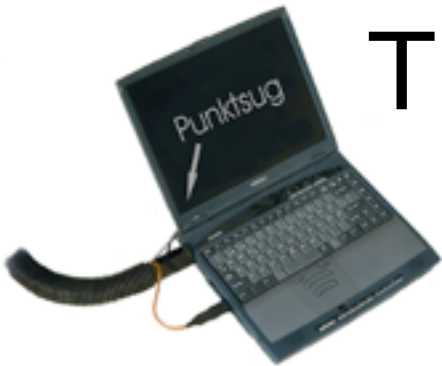
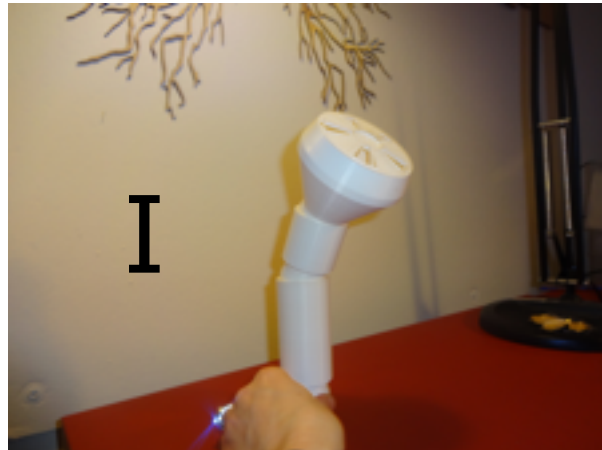
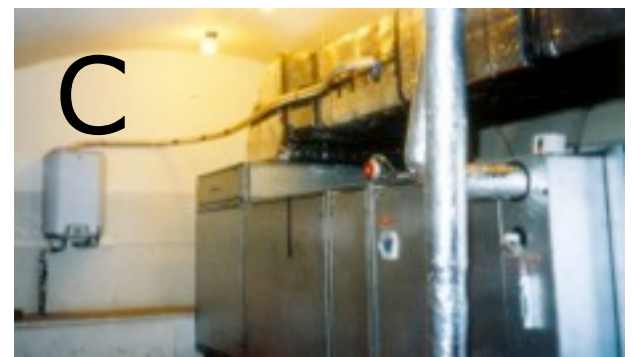
De 9 klimareguleringsmetoder:

Historical change in climatic regulation methods 18th c. to 21st c.

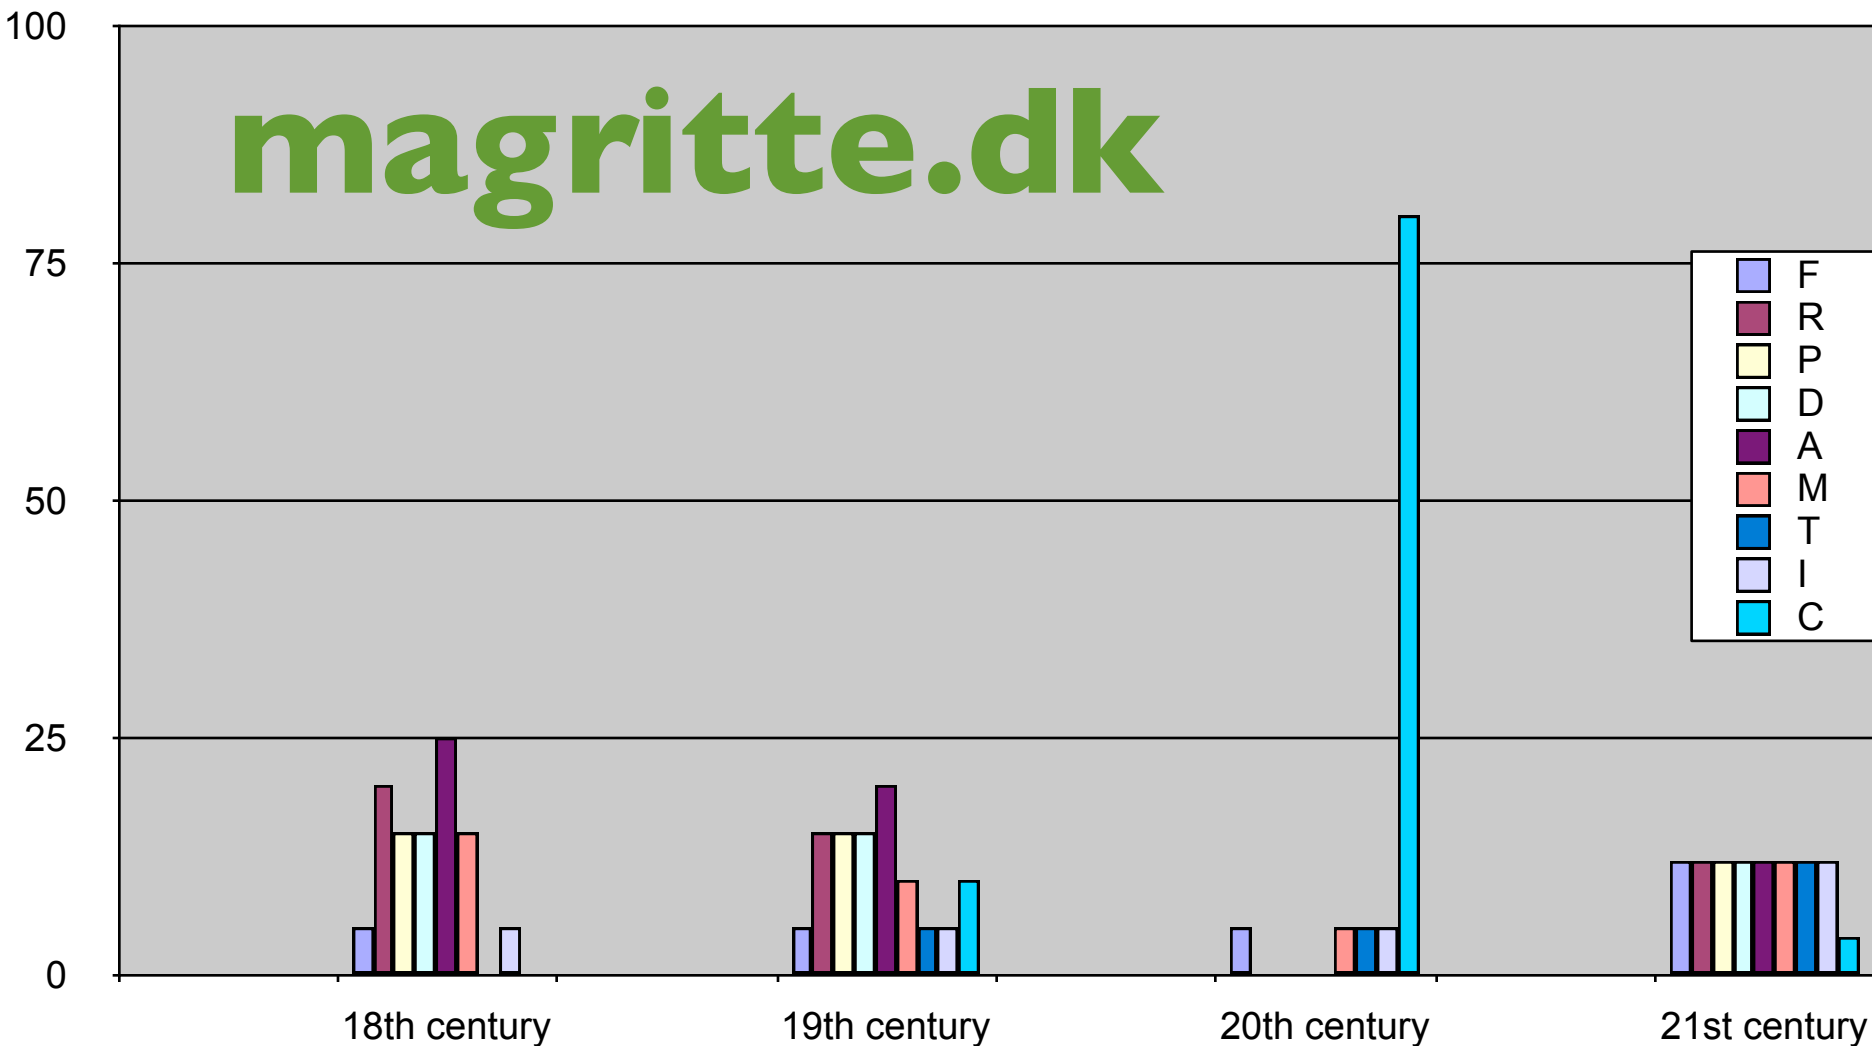
Endeligt energiforbrug fordelt på anvendelser

Klimakorrigeret
