F R E D N I N G S V Æ R D I E R

FREDERICA FÆSTNING

FREDERICA KOMMUNE

15.02.2015
Sidse Martens Gudmand-Høyer
2013-7.82.07/607-0001

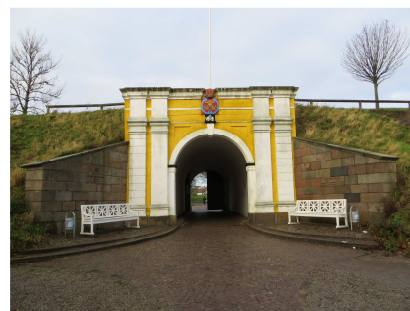
Prinsens Port udgøres af et hvælvet, pudset og hvidkalket portrum med brostensbelægning. Mod nord og syd er grundmurede, pudsede og gulkalkede portaler på sokler af granit med hvidtede dekorationer i form af pilastre, bånd og gesimser, og om portåbningen er indfatninger med fremhævede slutsten og vederlagssten. Portfløjene er af kampesten. På nordre portal er årstallet 1753, og på den søndre

Prinsens Port set fra syd.

er en krone, Frederik V's monogram og elefantordnens bånd. Portrummet aflukkes mod nord af en traditionelt udført, rundbuet revleport, hvis åbning sikres af udsparinger i loftshvælvet. De samme udsparinger ses mod syd, men her er ingen port.

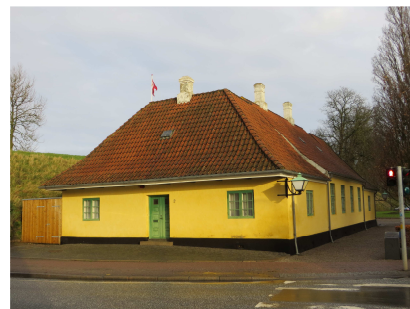
Hovedvagten er en grundmuret længebygning i én etage med to mindre sidefløje mod sydvest og nordøst under valmede tage af røde vingetegl. Hovedfløjens fire midterste fag er let forhøjede. Fløjene lukker sig om en mindre pigstensbelagt gård, der på de øvrige sider afgrænses af hegn og af volden. I tagfladerne er enkelte støbejernsvinduer og mod gården en ældre, høj, blyinddækket hejsekvist med en tofløjet revleport. I alt er der fire hvidtede skorstenspiber med sokkel og krave i rygningerne. Over sidebygningernes facader er brede tagudhæng inddækket af brædder på synligt bjælkelag. Murene er pudsede og gulkalkede over en sorttjæret sokkel af puds og syldsten. Murene afsluttes af en hvidtet gesims, der visuelt føres med rundt under de brede tagudhæng, her i form af hvidmalede profilerede brædder. I den nordøstre sidefløjs facade er en nyere, fladbuet, tofløjet fyldingsdør med ruder i den øvre del og et granittrin foran. I den sydvestre sidebygningens facade er der hovedindgang ad en ældre, tofløjet fyldingsdør med strukturglas i den øverste fylding og med et støbt trin foran. Fra gården er indgang til den nordøstre sidebygning ad en ældre revledør og til hovedfløjen ad en nyere fyldingsdør med tredelt overvindue. Vinduerne er torammede og seksrudede, undtagen i de fire forhøjede fag i hovedfløjen, hvor der er krydspostvinduer med fire- og seksdelte rammer. Vinduerne er dels ældre, dels nyere, men traditionelt udførte. Alt træværk er malet grønt. På bygningens hjørner sidder store lampetter. I Hovedvagtens indre ses en ældre grundplan, hvor hovedfløjen deles af en langsgående midterskillevæg i en stor stue mod gaden og en gang mod gården. I den sydvestre sidebygning er en forstue, et værelse, toiletter og et køkken mod gården, mens der i den nordøstre bygning er et værelse og en større stue. Gulvene belagt med parket, terrazzo, tæppe og linoleum, mens væggene og lofterne er pudsede. En stige giver adgang til den uudnyttede tagetage, der har bræddegulv og synlige konstruktioner. Der er bevaret fyldingsdøre med gerichter og greb formentlig fra slutningen af 1800-tallet og begyndelsen af 1900-tallet. Endvidere er der ældre revledøre, i den store stue enkelte brystningspaneler og en stukkant. I enkelte vinduer sidder smedejernsgitre.

Hovedvagten med den sydvestre sidefløjs facade mod Danmarksgade.

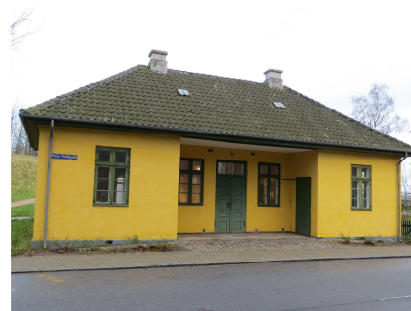
Kongens Portvagt er en grundmuret, pudset og gulkalket, enetages længebygning på en lav, gråpudset sokkel. Taget er valmet og hængt med blådæmpede tegl, og i rygningen er to lave, hvidtede skorstenspiber med sokkel og krave. Tagfladerne brydes kun af enkelte, små tagvinduer af støbejern. Mod Øster Voldgade er facadens tre midterste fag trukket et fag tilbage, således at der er et overdækket areal foran hoveddøren med et pudset, hvidkalket loft og

en belægning af naturstensfliser. Tagets udhæng på de øvrige sider inddækkes af brædder. På den østre langsides er et udskud opført som resten af bygningen, dog afsluttet med en muret, gulkalket gesims. Hoveddøren er en ældre tofløjet fyldingsdør med tredelt overvindue, og i hver side ud til det overdækkede areal er endvidere traditionelt udførte revledøre, der dog er blændet indefra. I den østre langsides er en, og i udskuddet er to ældre fyldingsdøre og torammede, tredelte vinduer. Over døren i langsiden er et tredelt overvindue. I udskuddet er endvidere et lille kvadratisk vindue samt en lille luge over soklen. De øvrige vinduer er korspostvinduer med tredelte underrammer og sålbænke af træ. Alle døre og vinduer er ældre eller udført på traditionel vis. Alt træværk er malet grønt, i den nordre gavle er en blændet vinduesåbning, og i begge gavle er flere glugger med jernplader for. I det indre er en traditionel materialeholdning med bræddegulve, pudsede vægge og lofter samt en delvist bevaret, ældre grundplan. Fra hoveddøren er der adgang til et stort rum og på begge sider af dette deles bygningen af en tværgående midterskillevej. Mod gaden er to rum, et i hver ende, og mod volden er der et rum mod syd, og mod nord et køkken og en baggang, hvorfra der er adgang til en krybekælder med teglstensgulv og kampestensvægge. I udskuddet er et badeværelse og et depot med adgang udefra. Fra baggangen er der adgang til tagetagen. Tagetagen er uudnyttet, konstruktionen og de understrøgne tagsten er synlige, og skorstenspiberne hviler på stole. I det indre er bevaret ældre revledøre, fyldingsdøre, gerichter, greb, hængsler samt vinduernes stormkroge og anverfere.

Kongens portvagt.

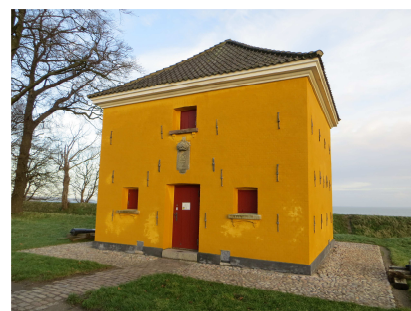
Krudttårnet er grundmuret, berappet og gulkalket i to etager på en let fremspringende, sortpudset sokkel. Taget er et ubrudt, valmet tag af blådæmpede vingetegl med undtagelse af et tagvindue af støbejern. Under tagudhænget er en kraftig, hvidtet gesims. Grundplanen er næsten kvadratisk, og nord- og sydsiden er uden åbninger. Der er indgang til tårnet fra vest ad en traditionelt udført, svær revledør med et ældre krykgreb. Foran døren er et trin af granit, og over døren er indmuret en sandstenstavle med krone, monogram og årstal. I facaden er der endvidere tre traditionelt udførte revleluger, og på østsiden er to lignende luger, alle luger er tilbagetrukket i en falset åbning med konsolbårne sandstenssølbænke. Dør og luger er rødmaledede. I alle sider er talrige murankre, og i soklen er flere små jernluger. I det indre er der en åben planløsning på alle etager. Fra stueetagen leder en lukket ligeløbstrappe af træ til førsteetagen, hvorfra en stige leder til tagetagens synlige tagkonstruktion og de understrøgne tagsten. Gulvene er af brædder, væggene er pudsede og lofterne brædder med synligt bjælkelag. Bag lugerne sidder forsatsrammer.

Krudttårnet på Østervold.

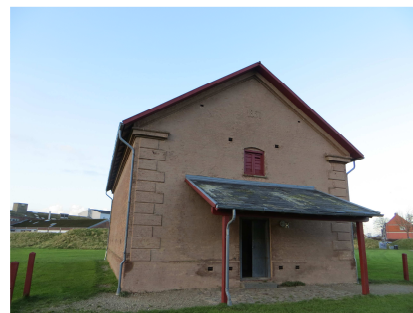
Krudtmagasinet er en fritliggende, grundmuret enetages bygning i grundmur kalket i en sandfarvet tone. Taget er et skiferklædt heltag afsluttet af vindskeder og med en række nyere ventilationshætter i rygningen. Den høje sokkel er muret, hjørnerne er dekoreret med kvadmuring og langsiderne afsluttes af en kraftig, muret, omløbende gesims. Ved hvert hjørne er et nedløbsrør med svanehal. Bygningens langsider brydes kun af små ventilationsglugger med spjæld og luger af støbejern. I den nordre gavl er der to luger, den underste, der er af jern, er længst tilbagetrukket, den øverste er af træ, og begge har murede sålbænke og fladbuede stik. I den søndre gavl er en lignende luge af træ og herunder indgang under et stort, skiferklædt halvtag på søjler af træ. Hoveddøren er tofløjet, jernbeklædt revledør under et fladbuet stik, og øverst på gavlen ses årstallet 1857. Fra hoveddøren er der adgang til en fordelingsgang, der giver adgang til et nyere køkken, stueetagens store rum samt en åben trappe af træ, der fører til førsteetagens store, hvælvede rum. Fra fordelingsgangen i stueetagen leder to gulvlemme til langstrakte, hvælvede krudtgange. Der er brædegulve samlet med trædyvler, pudsede, kalkede vægge og i stueetagen et kraftigt, synligt bjælkelag med synlige brædder. Lugerne er forsynet med nyere forsatsvinduer. Skillevæggene fra gangen til stueetagens udstillingsrum og køkken er af brædder med traditionelt udførte revledøre. Krudtgangene har nyere gulve af teglsten og pudsede, kalkede hvælv.

Krudtmagasinet.

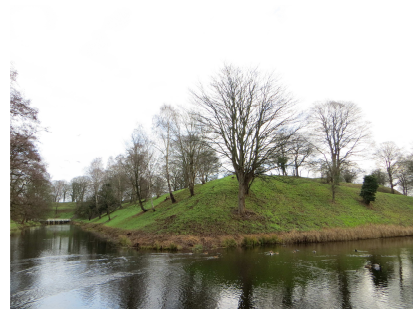
anlægsperiode byggedes som åbne bastioner – på samme måde som Slesvigs Bastion ser ud i dag.” *Tekst fra Museerne i Fredericias hjemmeside.*

Voldens ældste dele udgøres i dag af de små og spidse Kongens og Danmarks Bastion i nordøst, ligesom Slesvigs Bastion næsten er urørt og karakteristisk for den ældste befæstelse, hvor den centrale del af bastionen er i niveau med gaden. Istandsættelsen i 1700-tallet kan ses fra Oldenborgs Bastion til Prins Georgs Bastion, hvis bredder er øget, mens ændringer fra tiden omkring 1860 ses i den forøgede vandgrav uden faussebrais ved Prins Georgs, Prins Christians og Dronningens Bastion.

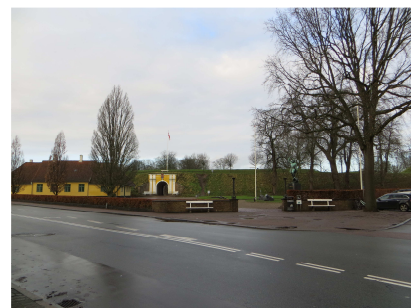
Hovedvagten blev opført som vagtbygning og stokhus i 1736. bygningens funktion har ændret sig flere gange gennem årene. Der har været militært sygehus og senest kontorlokaler. Funktionen som militær vagt ophørte endeligt i 1934. Da Danmarksporten blev opført, blev bygningen forkortet, og det tidligere stokhusafsnit blev revet ned.

Hovedvagten er placeret ved Prinsens Port. På pladsen foran porten er det fredede mindesmærke Landsoldaten.
