# VEDLIGEHOJDELSE AF FREDEDE OG BEVARINGSVÆRDIGE HUSE

Vedligeholdelse af bevaringsværdige huse

Kulturstyrelsen, Kulturministeriet

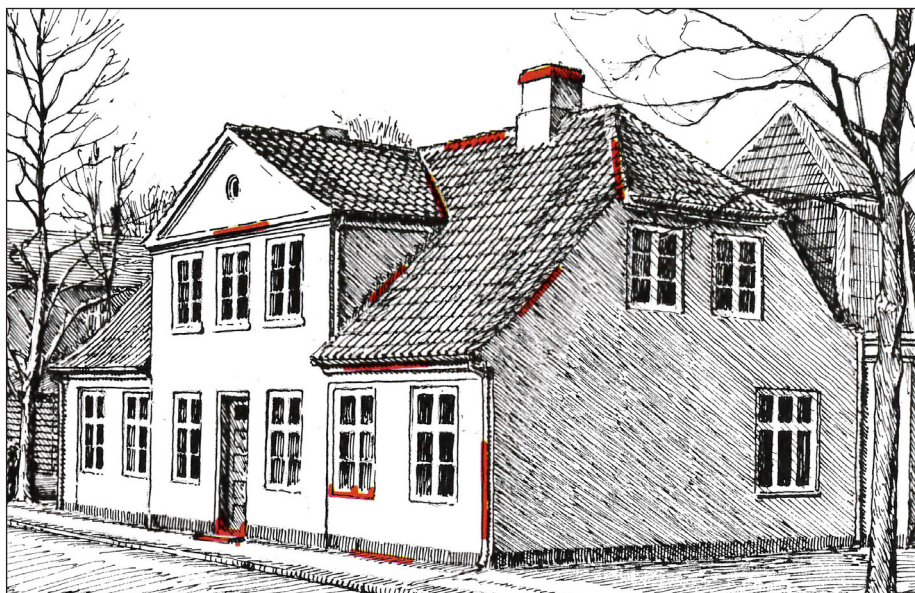
*Heller forebygge end helbrede. Sårbare steder på et ældre hus, hvor der skal udvises særlig opmærksomhed (mærket med rødt)*

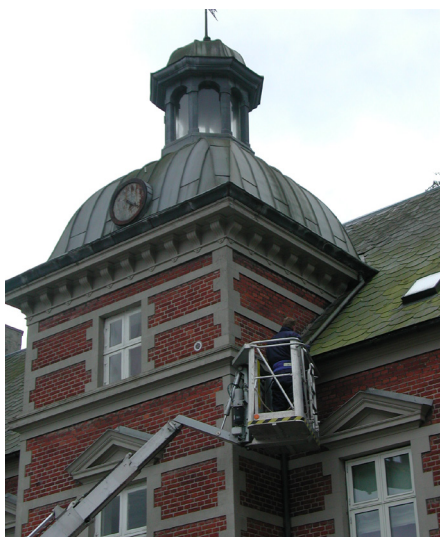
Det er en god ide at foretage en inspektion af taget cirka hvert 5. år. Ved større huse bør man benytte en lift. Der findes firmaer, der har specialiseret sig i at foretage et uvildigt vedligeholdelsescheck, et såkaldt bygningssyn, af huset. Uvildigt forstået på den måde, at det ikke er det samme firma, der efterfølgende foretager de arbejder, som bygningssyns-rapporten påpeger. Bygningssyns-rapporten bør herudover foreslå en prioriteret plan for, hvad der er af eventuelle akutte arbejder, hvad der skal foretages inden to år og i løbet af de næste fem år. Dette gælder hele huset, ikke kun taget. Derfor skal de folk, der foretager bygningssynet være tværfagligt uddannet, så de både ved noget om tegltage, zinkinddækninger, murværk, vinduer, malerarbejde og bindingsværk m.v. Foto: Hans Jørgen Hansen

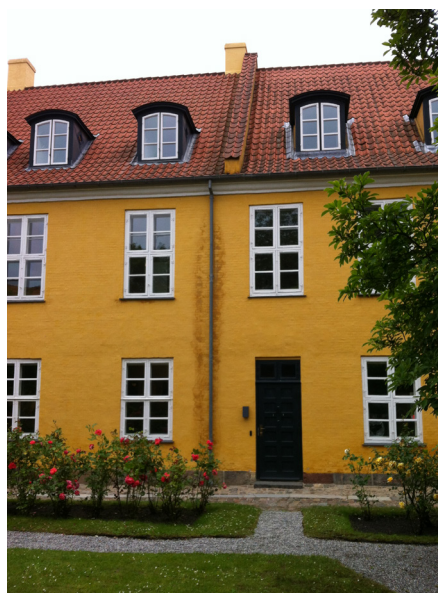
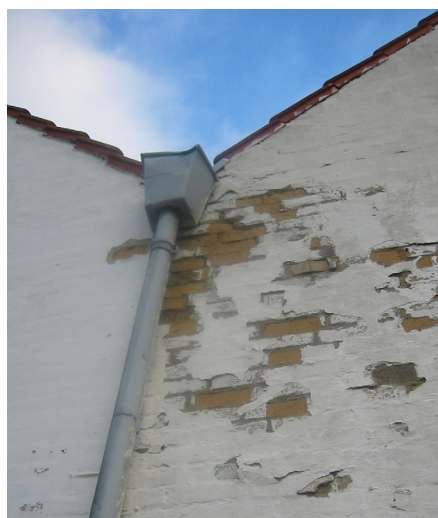
*En utæt tagrende eller et utæt nedløbsrør afslører sig meget hurtigt med våde eller misfarvede pletter på facaden. Plasticmalingen holder yderligere på fugten, så murstenene frostsprænger.*

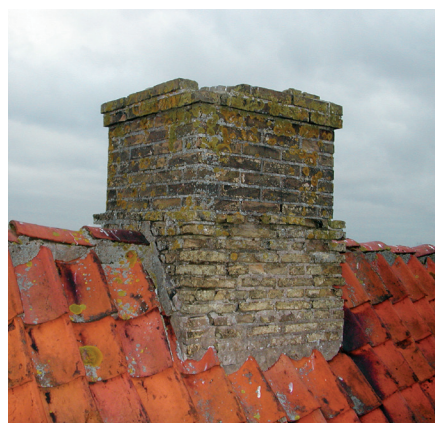
*Manglende vedligeholdelse har resulteret i udvaskede fuger og løse sten. Skorstenens afdækning bør genetableres, og gamle antennebeslag bør fjernes.*

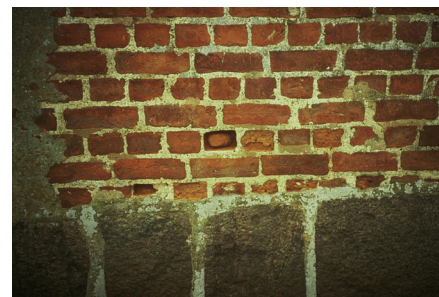
*Mursten er et særdeles robust materiale, der tåler al slags vejr og vind, hvortil kommer, at det kan holde stort set uden vedligeholdelse i hundreder af år. Men salte kan fuldstændigt pulverisere mursten. Tøsaltning og opsprøjt fra smeltet, tøsaltet sne/is er årsagen til dette.*

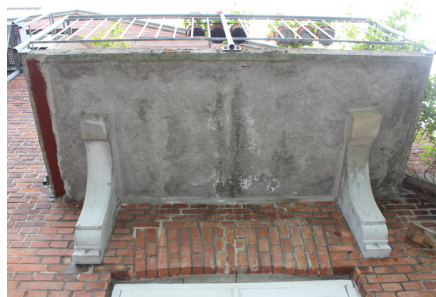
*Som det ses er det ikke de to klassisk udformede konsoller, der bærer altanen alene, men tre eller flere indmurede I-jern. Her ser rustskaderne ud til at have begrænset sig til det ene af de yderste jern, der er blevet rustbehandlet med jernmønje.*  
Foto: Anne Lindegaard

De fleste støbte og udkragede altaner, balkoner eller karnapper, der er opført efter 1850, indeholder jern i den bærende konstruktion. Som oftest I-jern

gående indefra facaden/bjælkelaget og vinkelret ud. Eventuelle konsoller behøver ikke altid at være bærende. De er ofte ren pynt.

Forekommer der revner i altangulvets overside eller underside, er det som regel tegn på, at jernene er rustne og tærede. Altanen bør snarest vurderes af en bygningsrådgiver eller bygningsssynseksperter.
