# RESTAURERINGSSEMINAR 2012

## Bevaringsprincipper - værdi og metode

Værdien af værdisætning i praksis

DET GRØNNE FUNKISHUS  
BREDE ALLÉ  
LILLERØD KIRKE

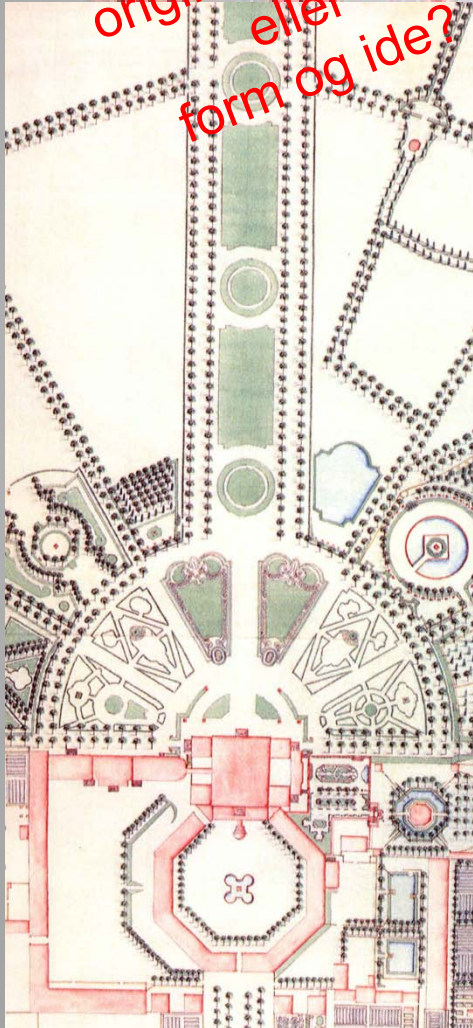
Haveplan af N.H. Jardin, ca. 1760

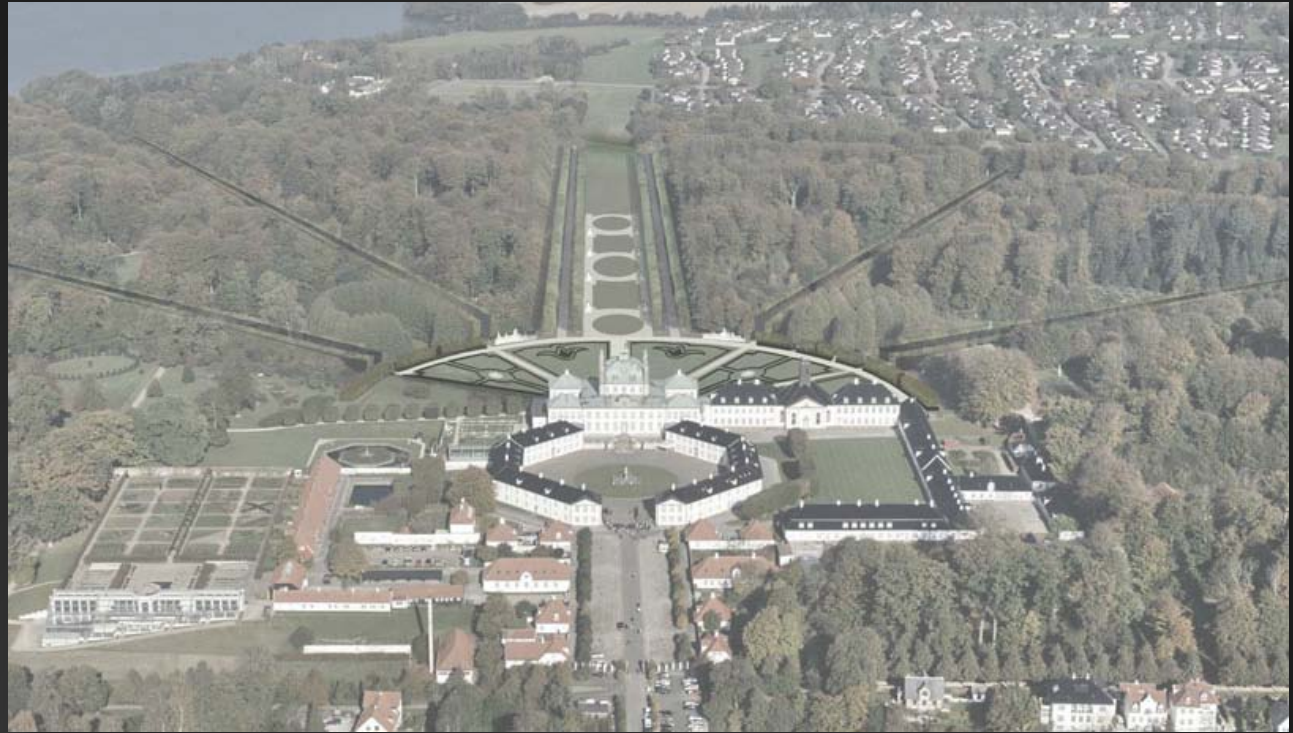
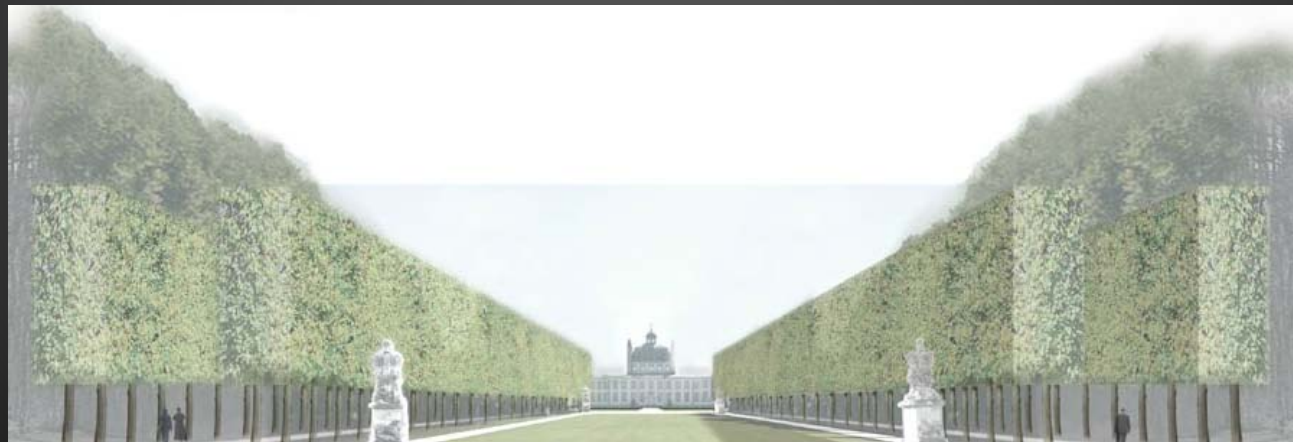
Haveplan af Torben Schønherr, 2011

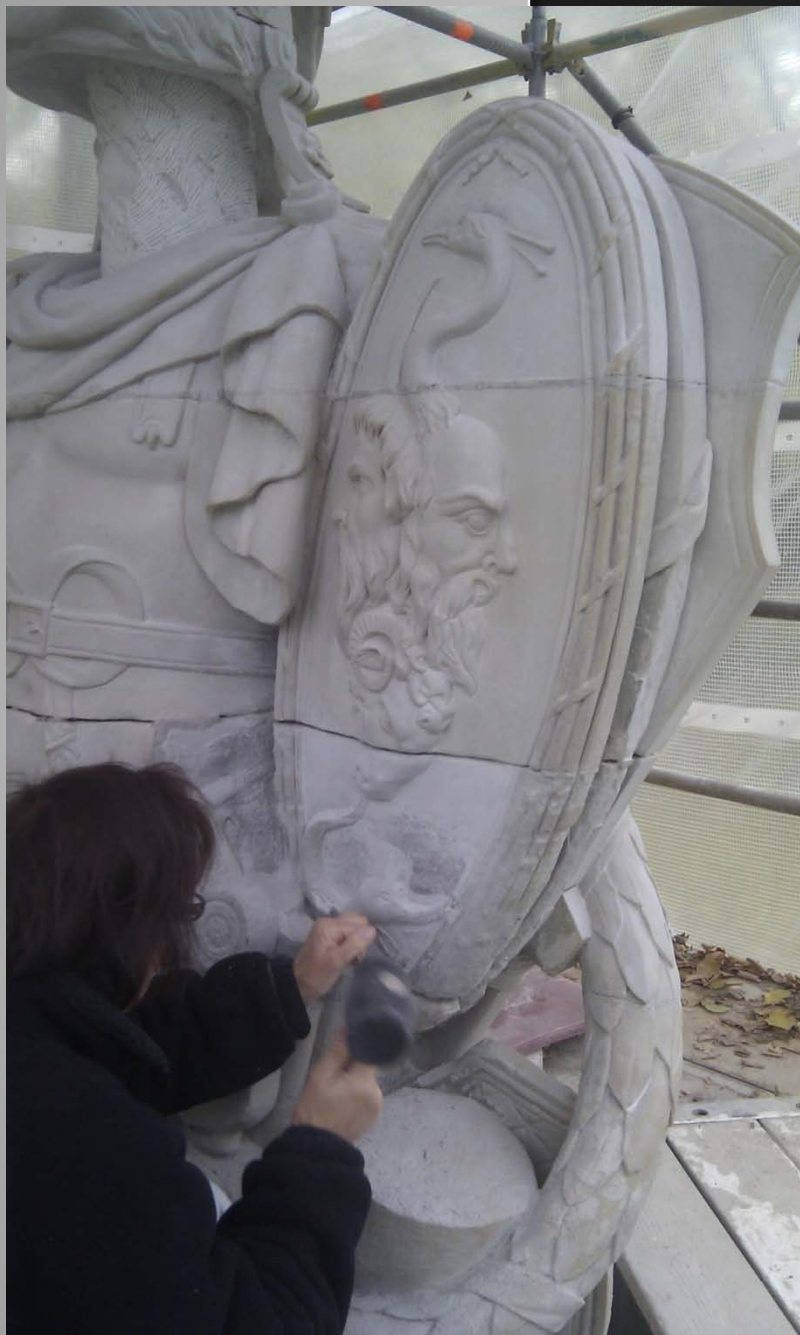
Tilbagehugning i eksisterende sandsten

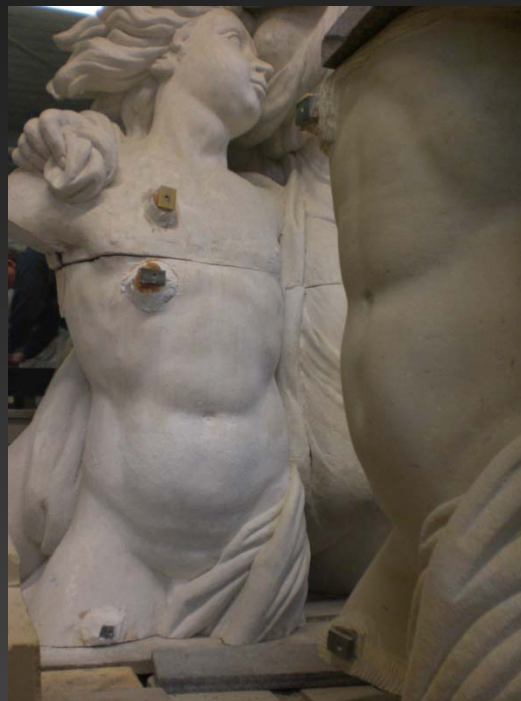
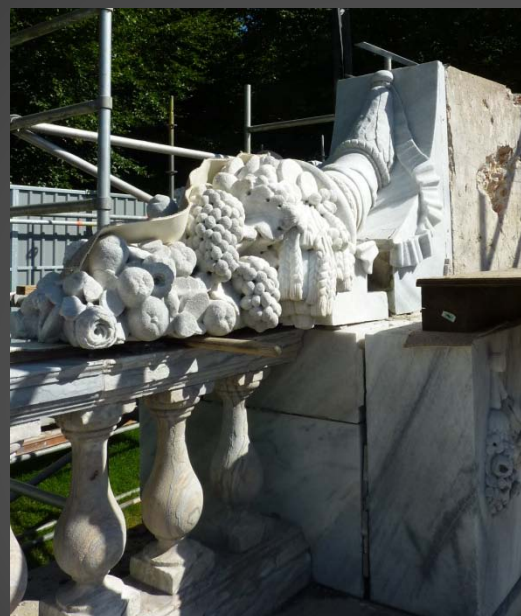
Restaurering

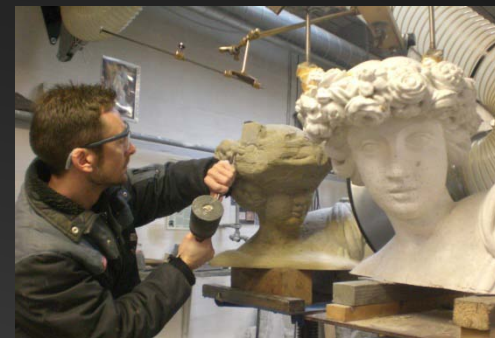
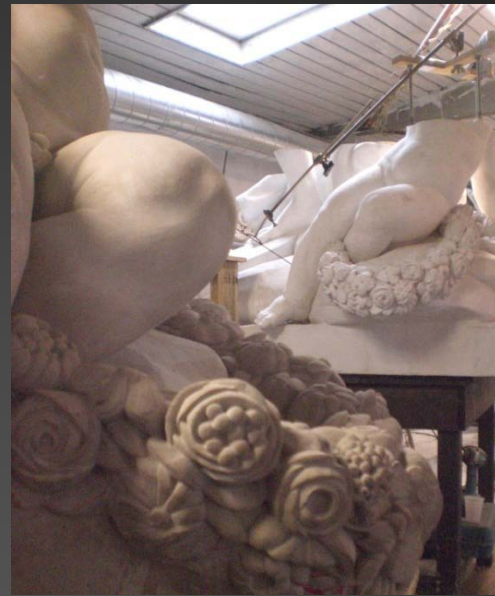
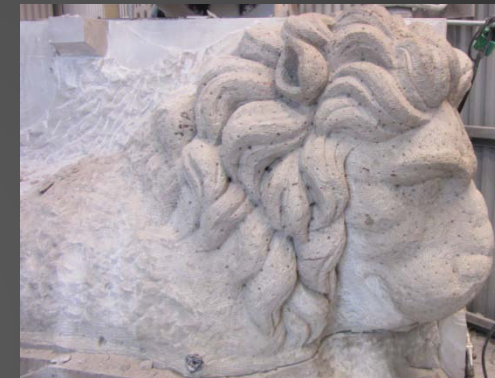
Nyhugning

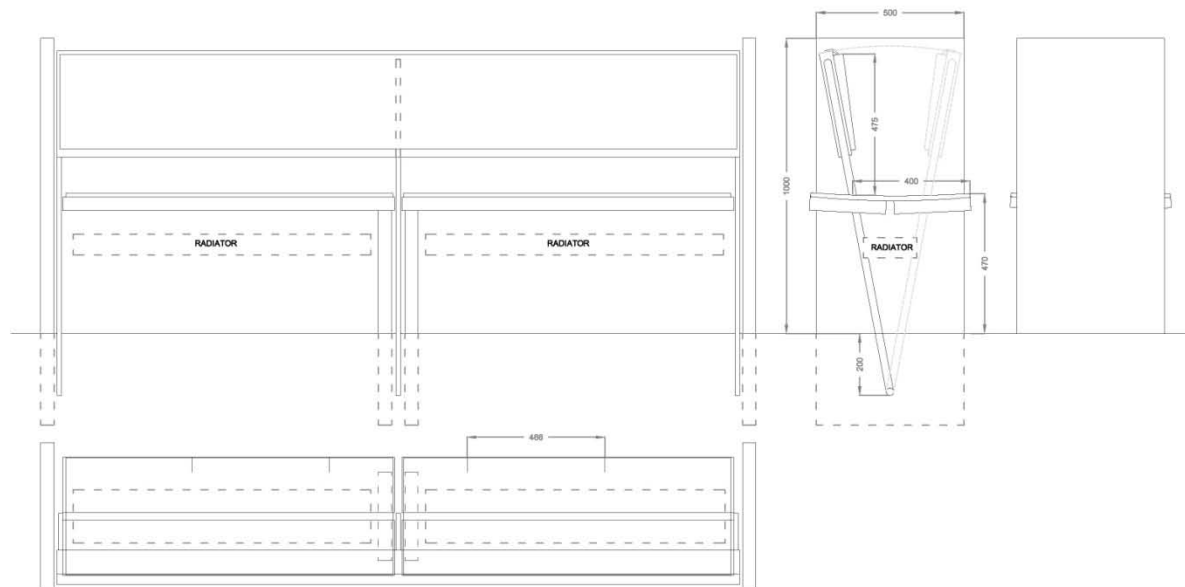
**A-P 99.04.002**

**LILLERØD KIRKE**  
**INDVENDIG ISTANDSÆTTELSE**

Myndighedsprojekt  
Nye kirkebænke

SIGN.: AN  
MÅL: 1:30  
DATO: 31.05.2010
